ÖSSZEFOGLALÓ JELENTÉS

az Emelőgépek üzemeltetésének munkabiztonsági
célvizsgálatáról

(2013. augusztus 01. - szeptember 30.)

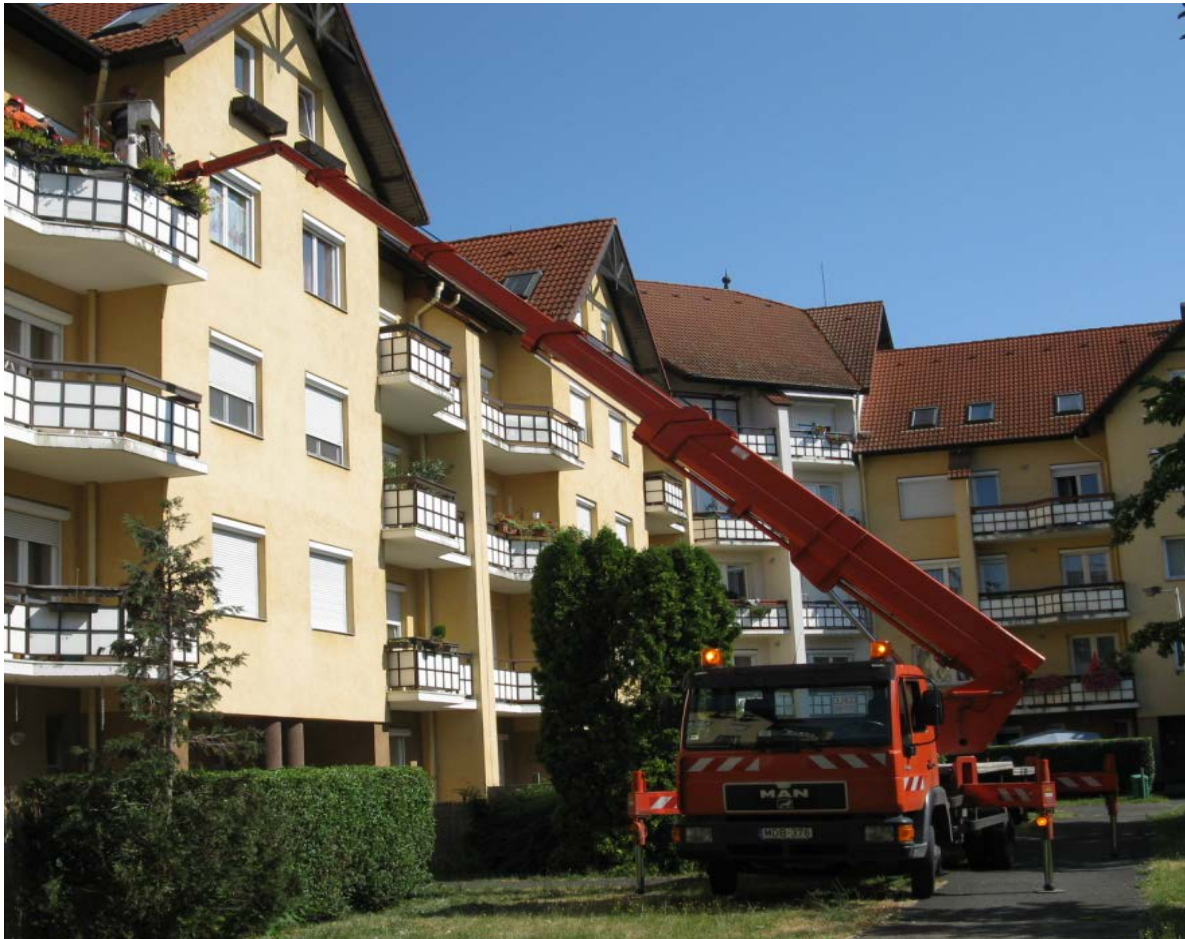
27.) A munkaterületen a tehergépkocsira épített hidraulikus emelőkosaras emelőgép segítségével társasház ereszcatornáinak festését végezték. Az emelőgép üzemeltetése során mindösszesen 3 apróbb (nem súlyos) szabálytalanságot sikerült feltárni: az emelőgép naplójában a felülvizsgálatokról szóló bejegyzések hiányosak; a kezelőgombok német nyelven vannak feliratozva; illetve a kezelő személy munkavédelmi oktatását nem dokumentálták

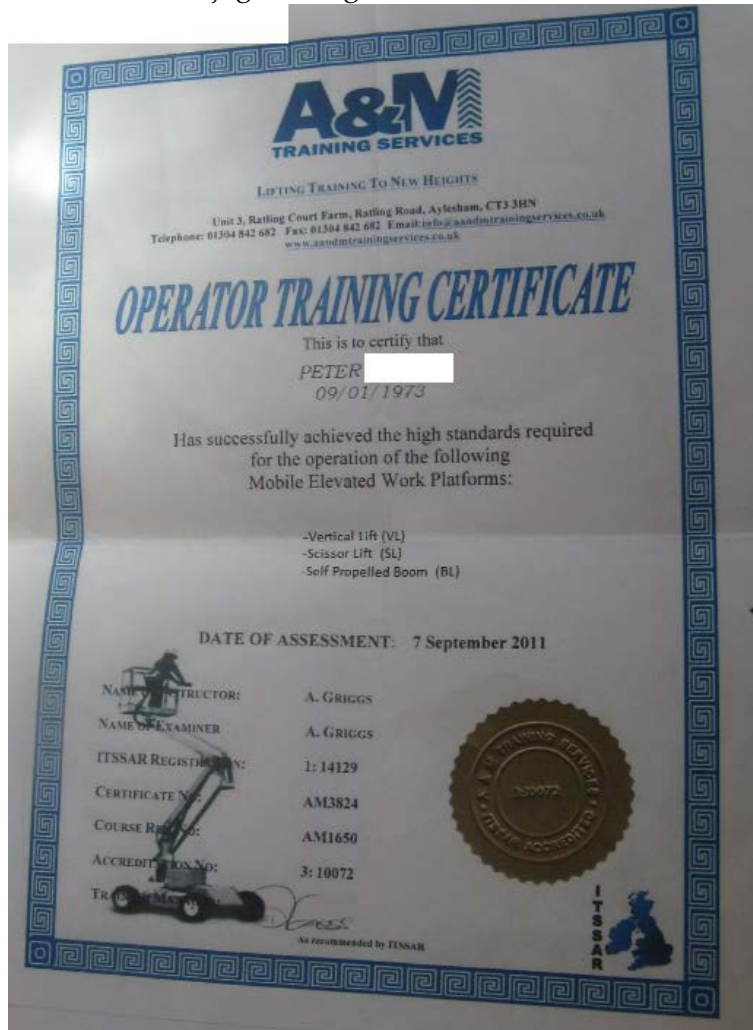
1.) Honosítás nélküli kezelői jogosultság

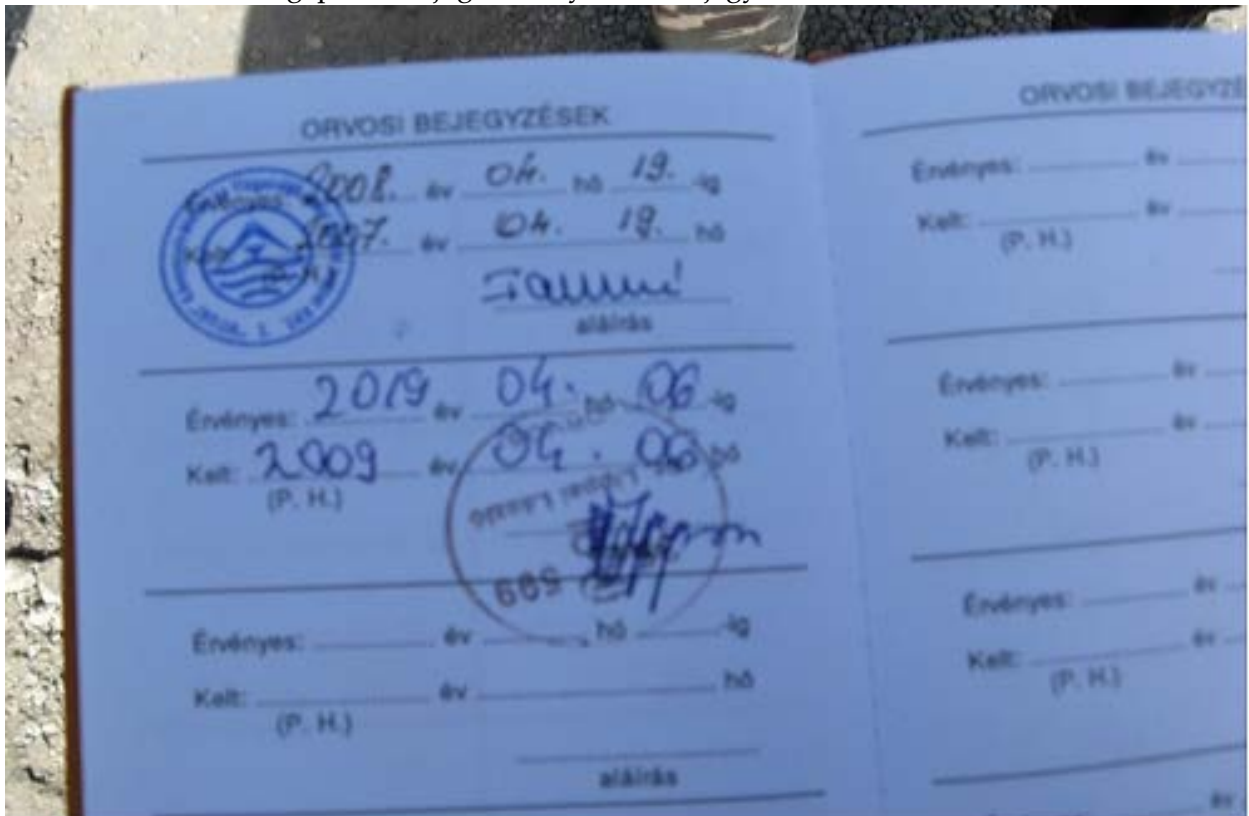
- 3.) A foglalkozás-egészségügyi orvos 10 évre adott érvényességi bejegyzést a munkavállaló gépkezelői jogosítványába. A bejegyzéskor a munkavállaló 29 éves volt

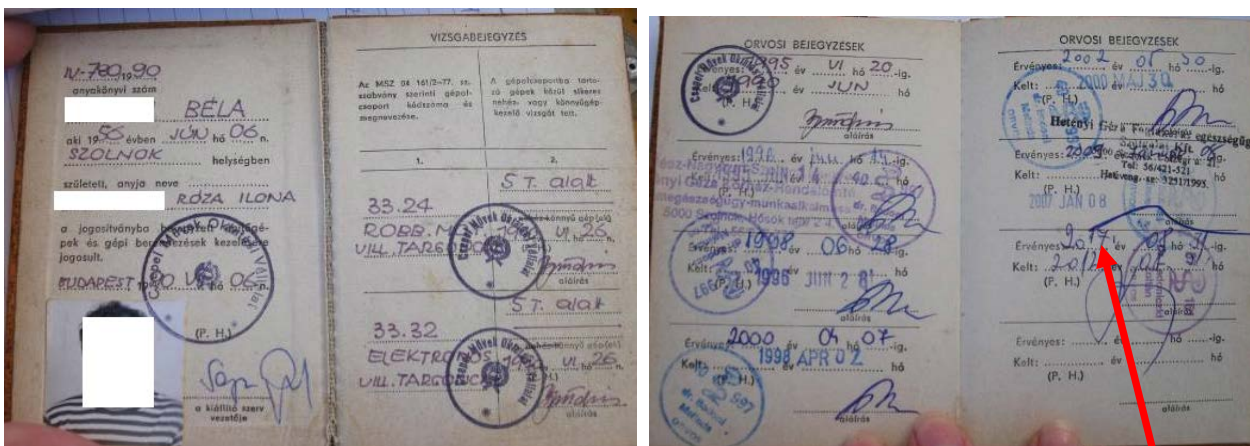
- 6.) 50 év feletti életkorú targoncavezető orvosi alkalmassági vizsgálata érvényességét nem az előírás szerinti időtartamnak megfelelően állapította meg az orvos (a jogosítványban az érvényességet 1 év helyett 5 évben állapította meg)

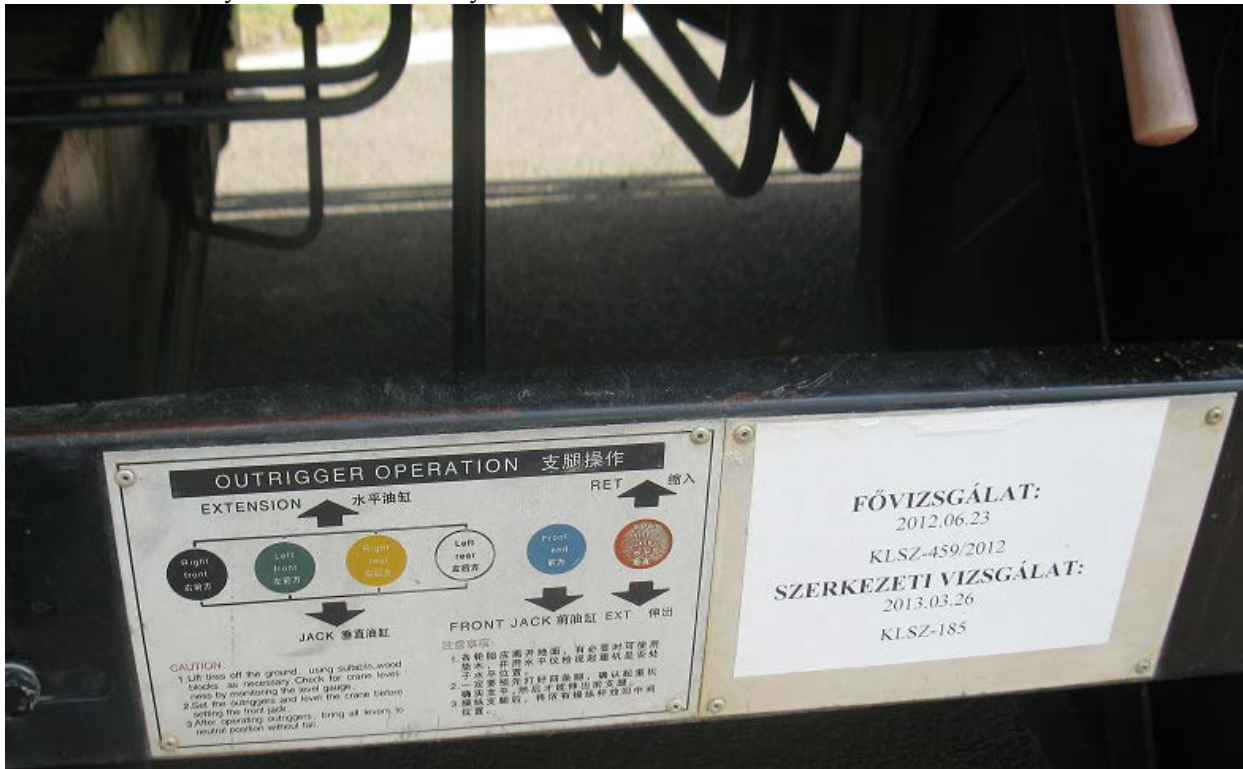
- 7.) A daruzáshoz használt kínai gyártmányú autódarun a kezelői információk csak angol és kínai nyelven voltak elhelyezve

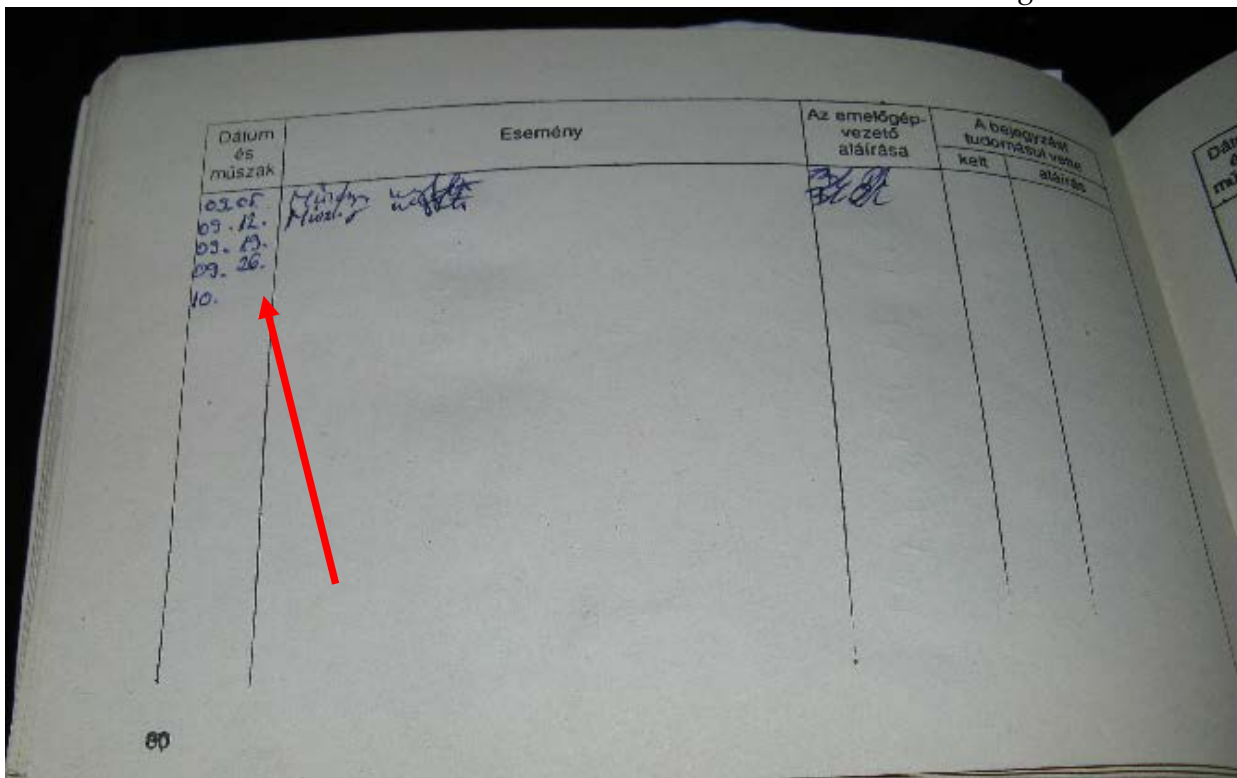
- 8.) Hetente egyszer vezetett emelőgép napló. Sem a targoncavezető, sem a munkáltató nem tudott a műszakonkénti ellenőrzési és dokumentálási kötelezettségéről

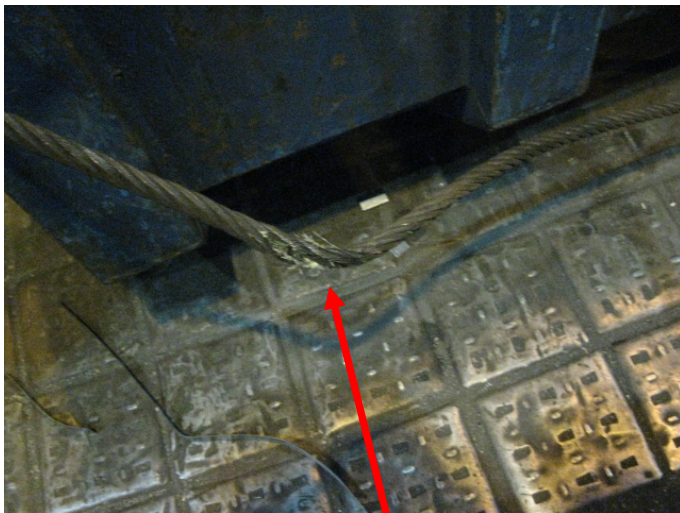
10.) Súlyosan sérült acélsodrony függeszték és szövetheder

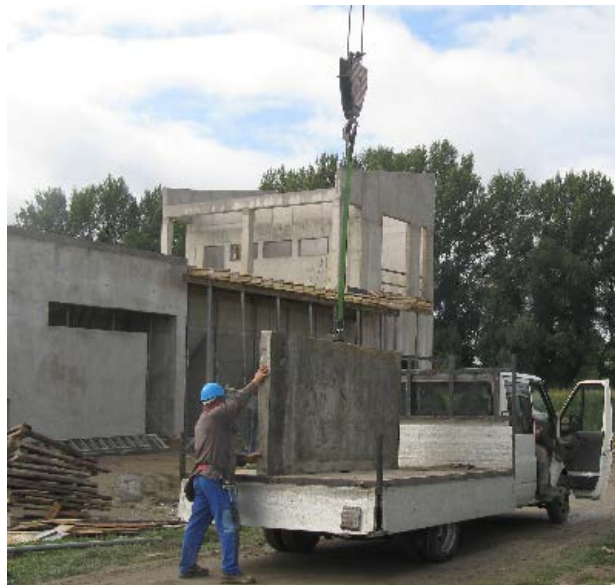
13.) Építési munkahelyen a zsaluelemek rakodásához használt, járműre szerelt daru műszakonkénti vizsgálatát nem végezték el, az emelőgép naplóba az üzemeltetői tapasztalatokat, és az üzembiztonsággal kapcsolatos eseményeket nem rögzítették. A járműre szerelt daruval egy tehergépkocsiról, zsaluelemeket emeltek fel az épület első szintjére. Az építési munkaterületen, a daruval történő munkavégzés idején, a hordozható aljzatú ~230V névleges feszültségű hosszabbító kábel a közlekedési útvonalon, a sáros, nedves talajon volt elvezetve, mechanikai védelme nem volt biztosított

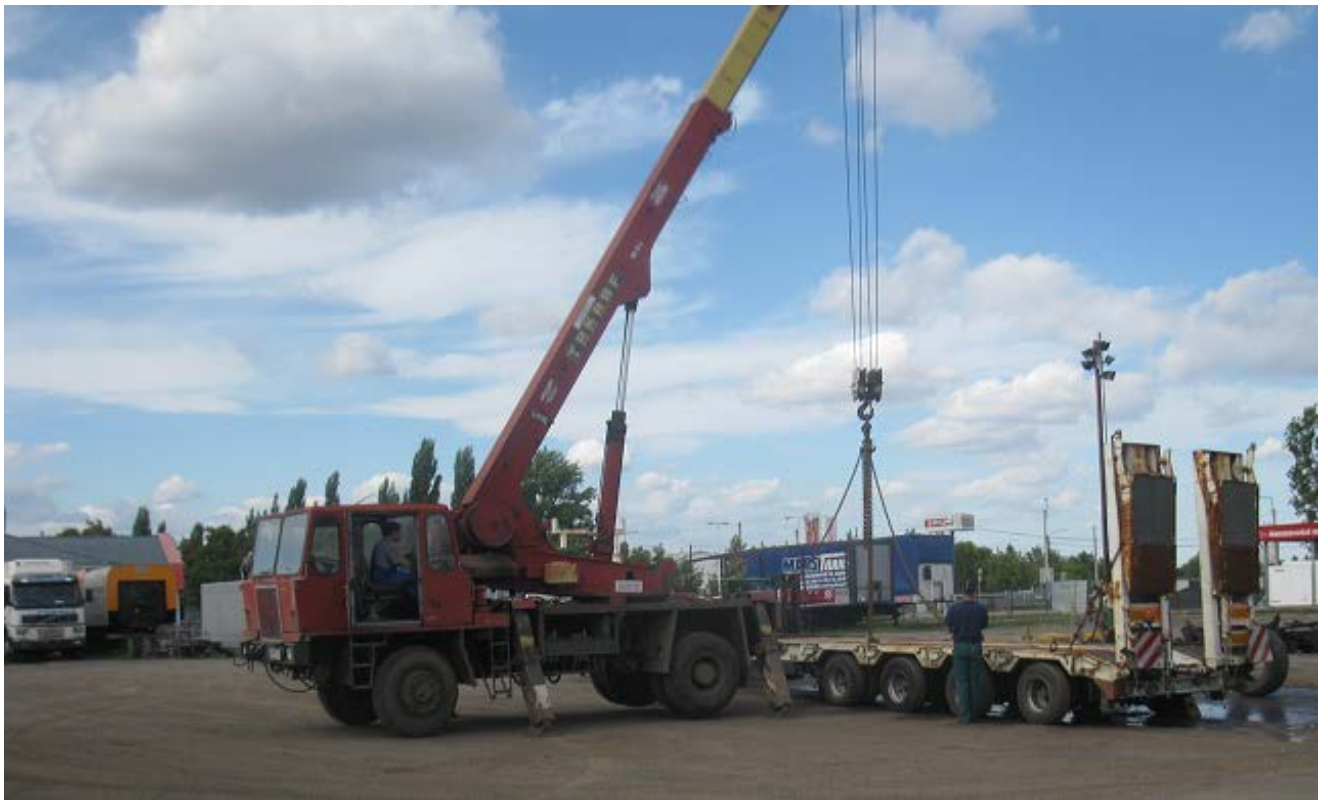
14.) Hiányzik a láncos függeszték horgaiból a kiakadástóló elem

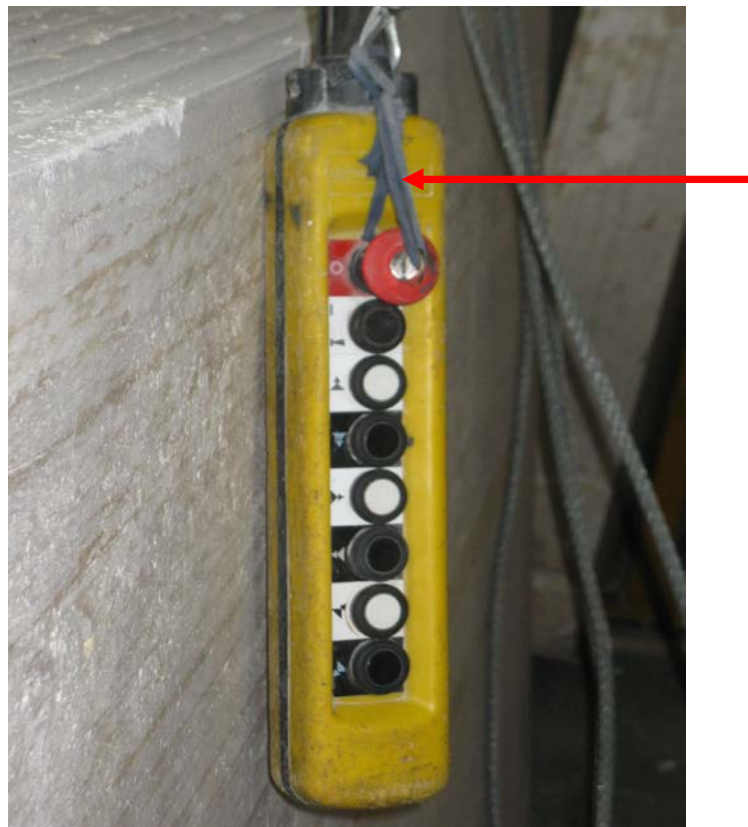
15.) A híddaru kulcsát a kezelőpanelhez zsinórral rögzítették

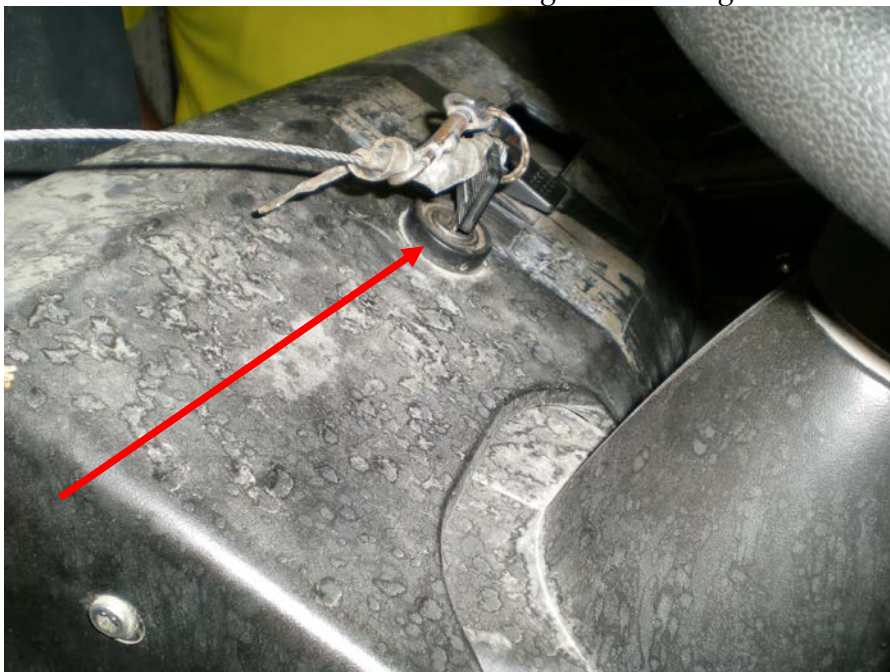
17.) A targonca gyújtáskapcsolójában benne volt az indítókulcs, így az illetéktelen használat nem volt kizárt. A kulcsot dróttal rögzítették a targonca burkolatához

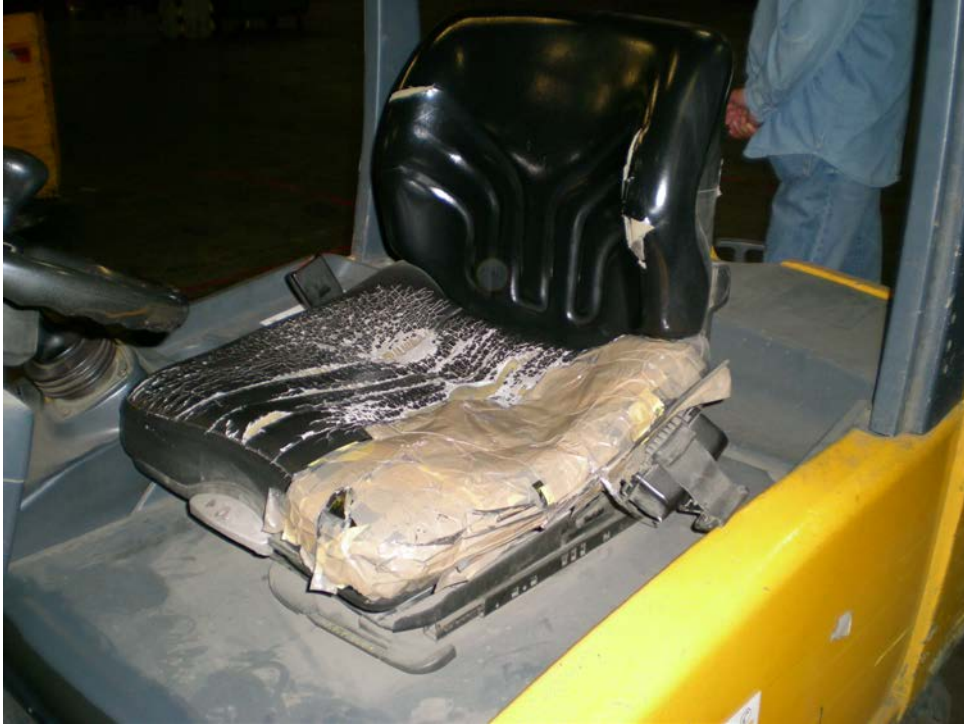
18.) A targoncák ülése ergonómiai szempontból sok esetben volt kifogásolható

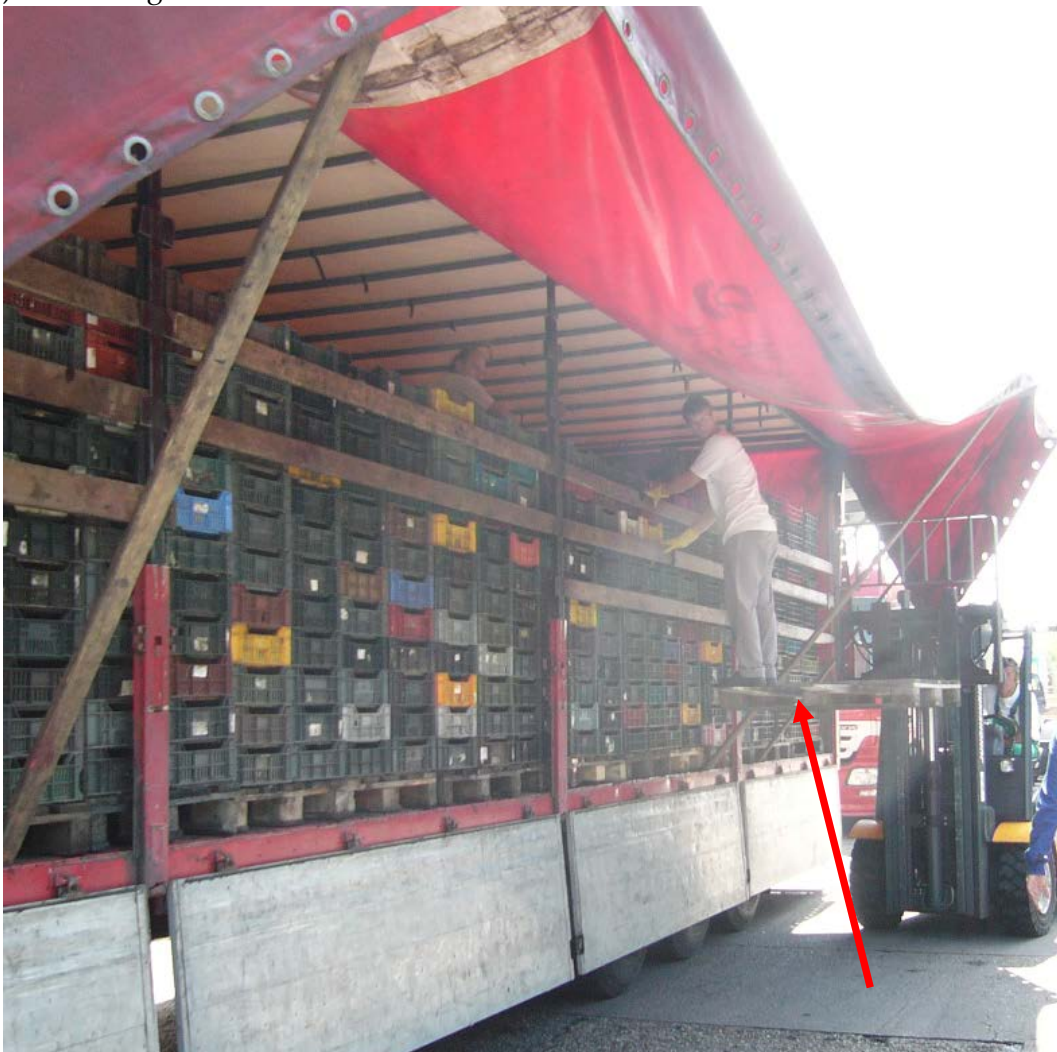
19.) Munkavégzés villán állva

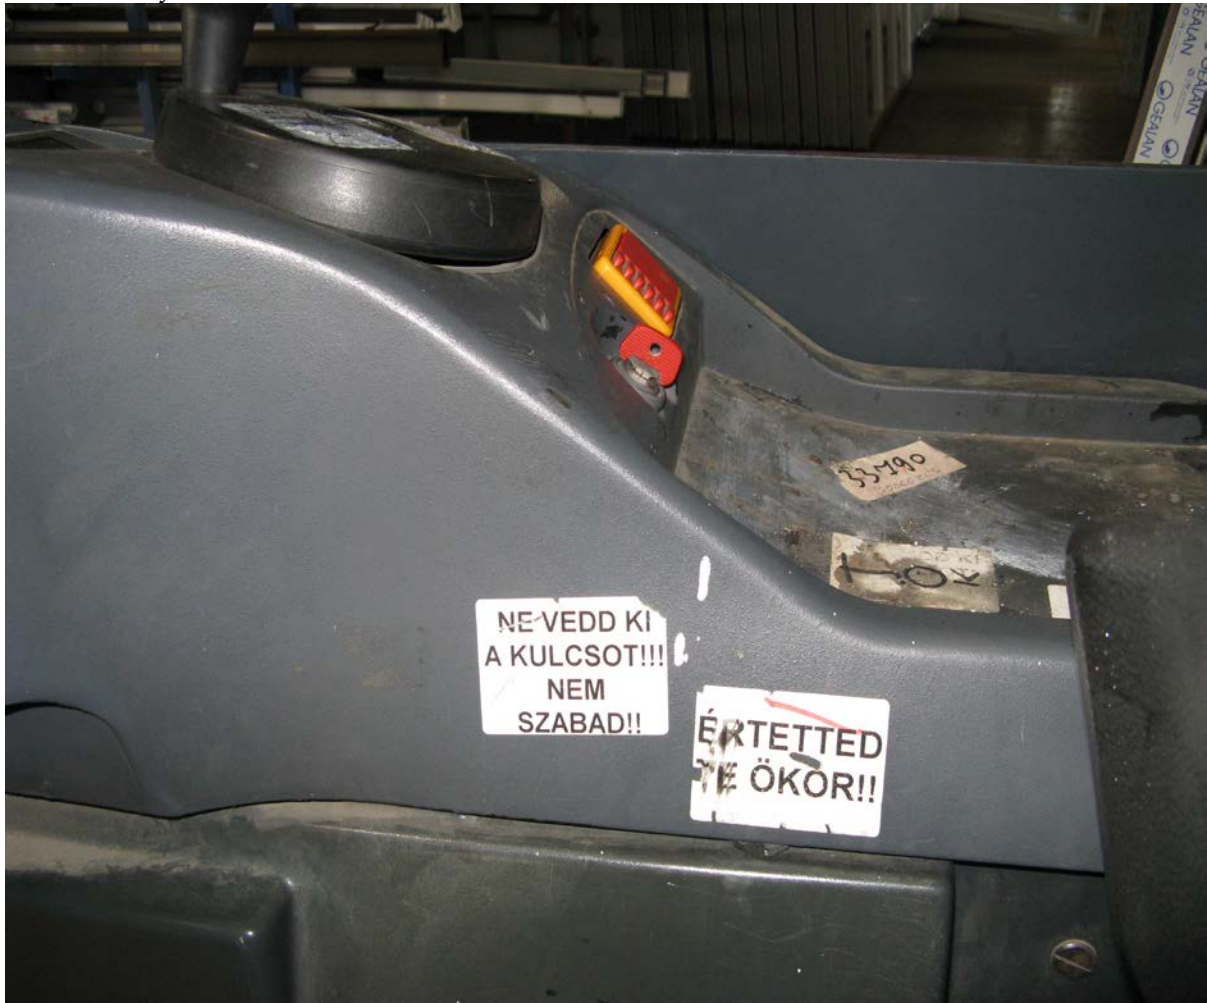
20.) Az illetéktelen használatot megakadályozó kulcsos kapcsolóból nem távolították el a kulcsot. A munkáltató „belső szabályozása” szerint a kulcsot nem szabad eltávolítani a helyéről

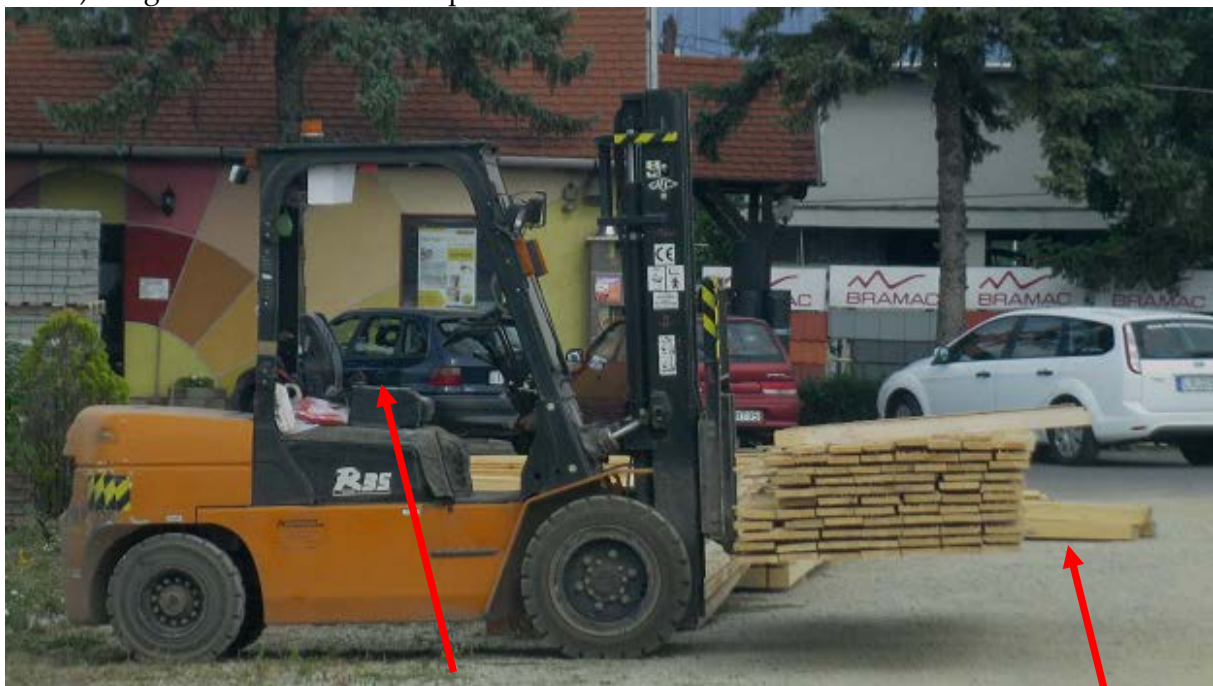
21.) Targonca felemelt teherrel parkol

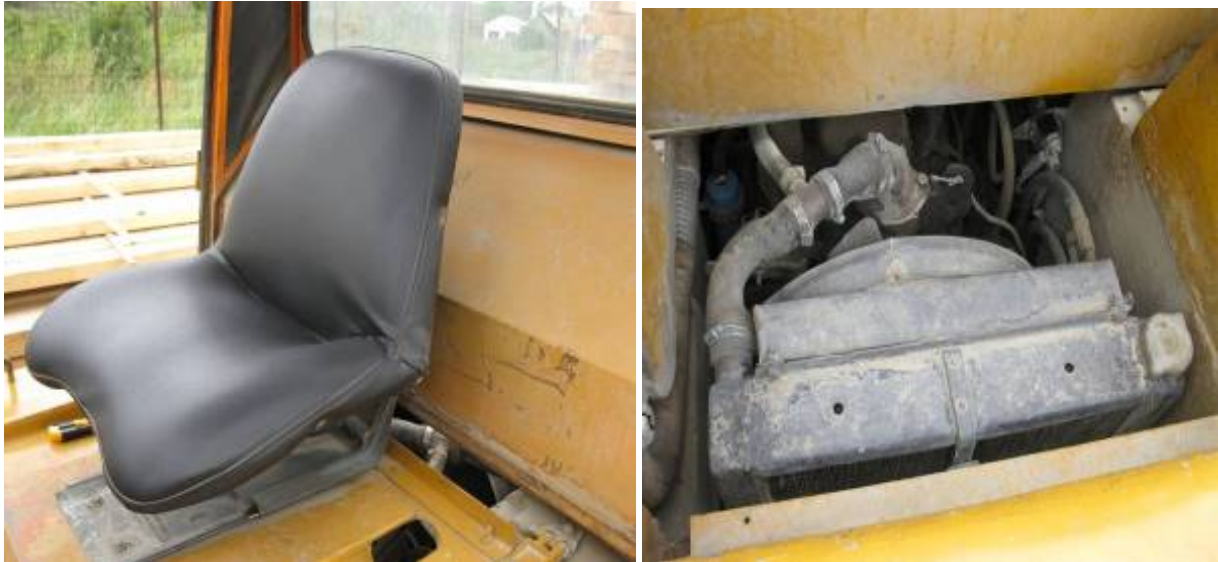
24.) Egy telephelyen üzemeltetett diesel üzemű, emelővillás targonca nem rendelkezett zárt vezetőfülkével, a targoncában a kezelő stabil helyzetét biztosító szerkezet (biztonsági öv vagy egyéb védelmi megoldás) nem volt, így a targonca felborulása esetén fenn állt a targoncát kezelő munkavállaló súlyos sérülésének reális kockázata. A motortér védőburkolata a hűtőventillátor felőli oldalon hiányzott, így fenn állt a kézzel való benyúlás lehetősége.

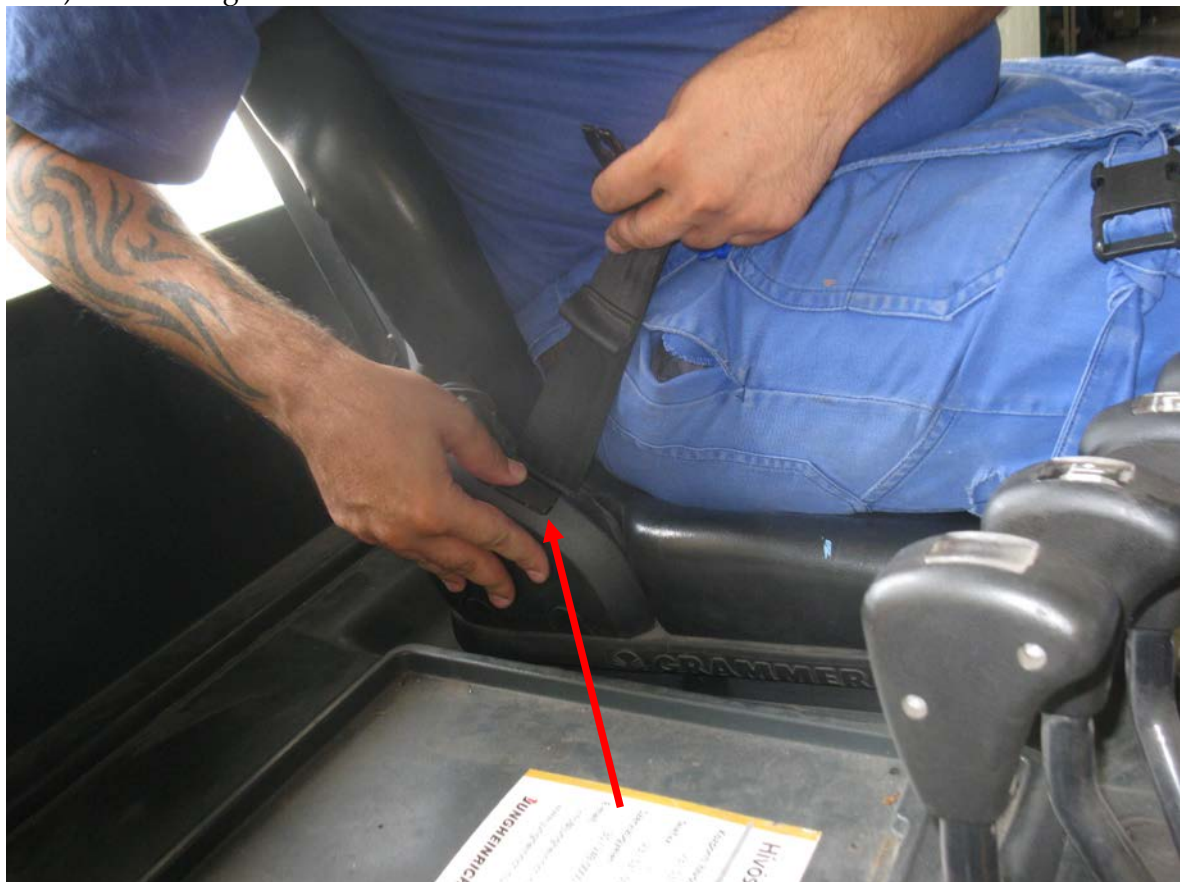
25.) A biztonsági övet nem lehetett kihúzni

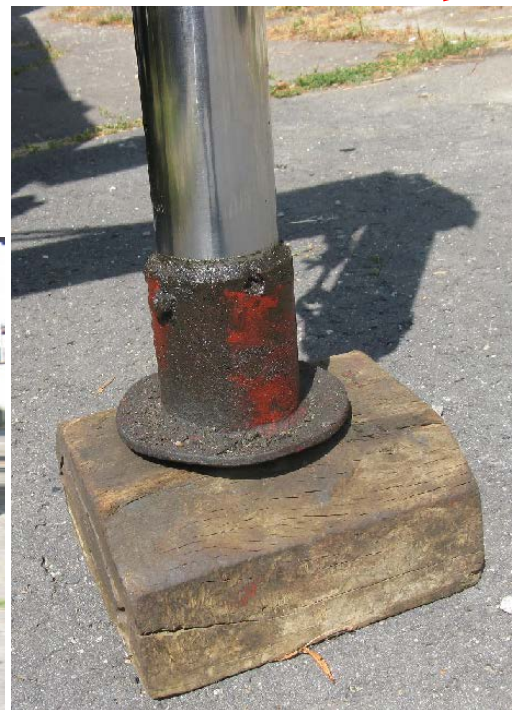
27.) Rakodódaru nem megfelelő alátétfával

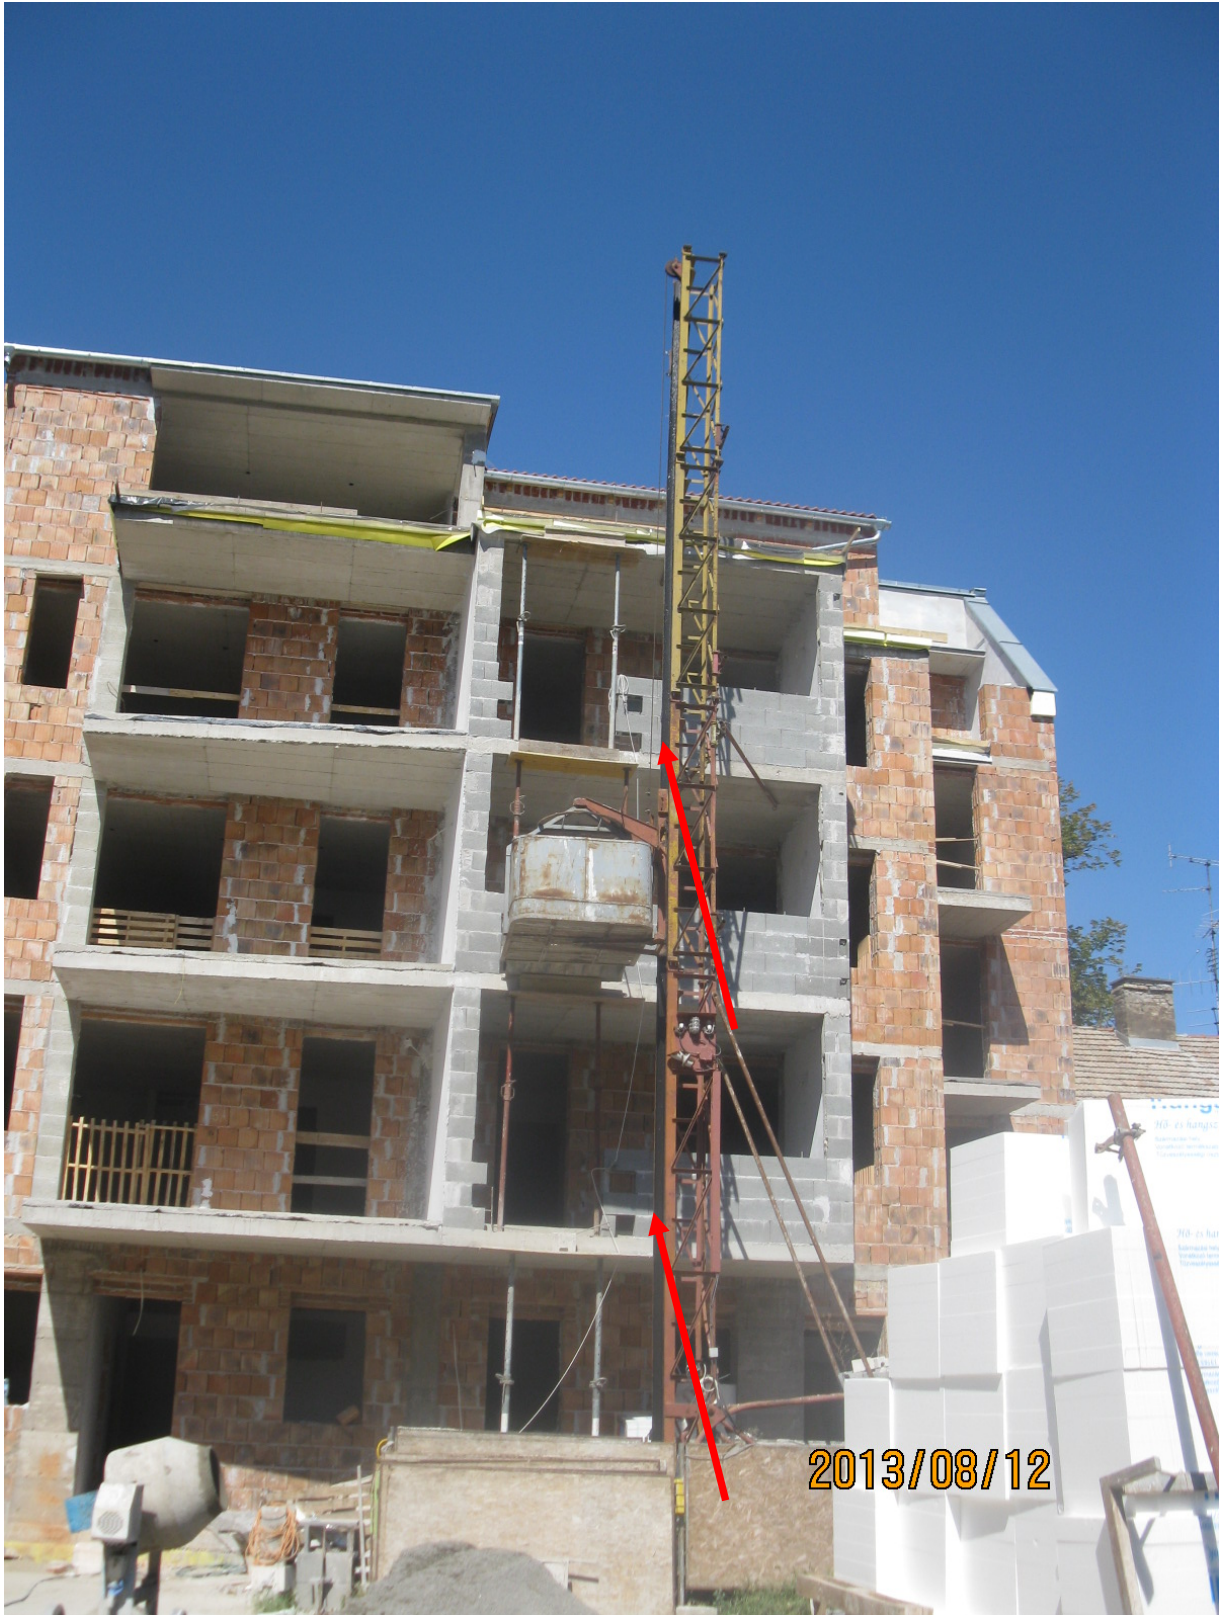
28.)Az építési teheremelő fogadónyílásainál, az 1., 2., és 3. emeleti munkaszinteken a parapetfal építése miatt elbontották a kollektív műszaki védelmet biztosító háromsoros védőkorlátot, amit a fal felépítése után nem helyeztek vissza, így a terhet fogadó munkavállalók leesés elleni védelme nem volt biztosított

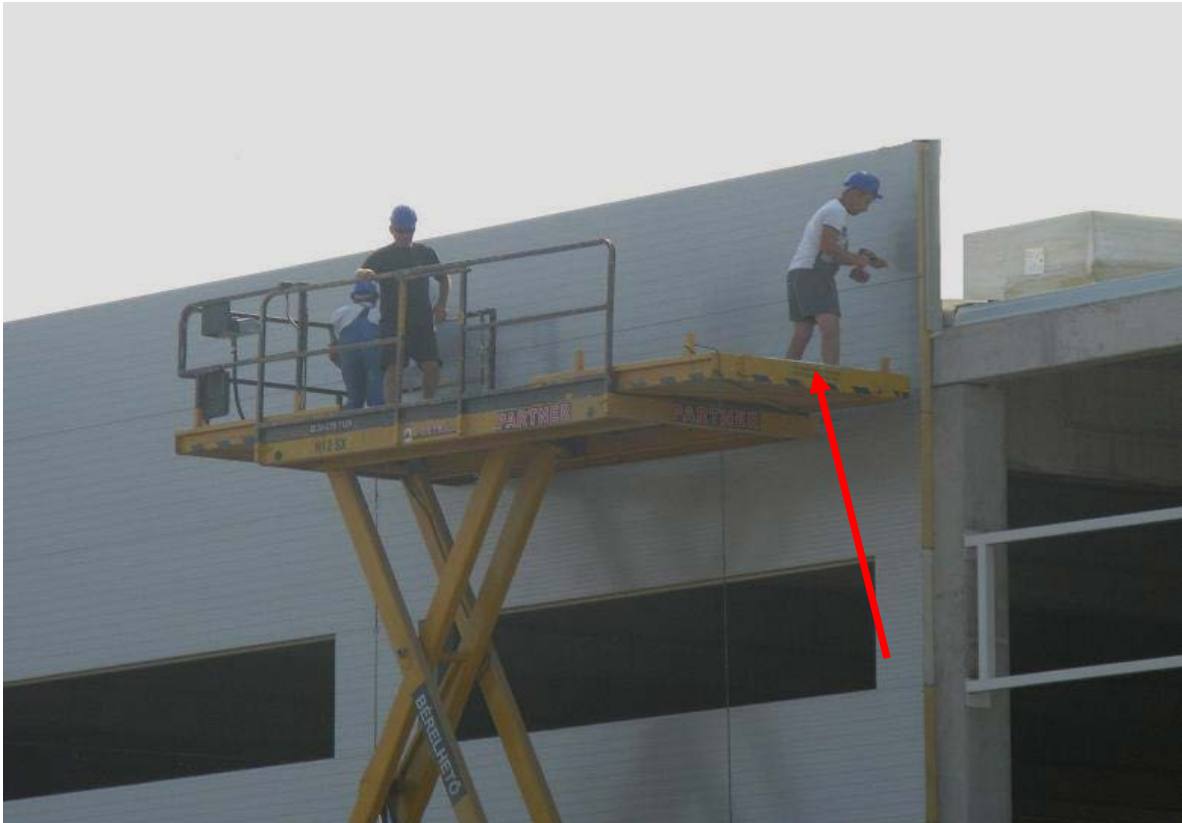
29.) Ollós emelő – leesés elleni védőkorlát nélkül

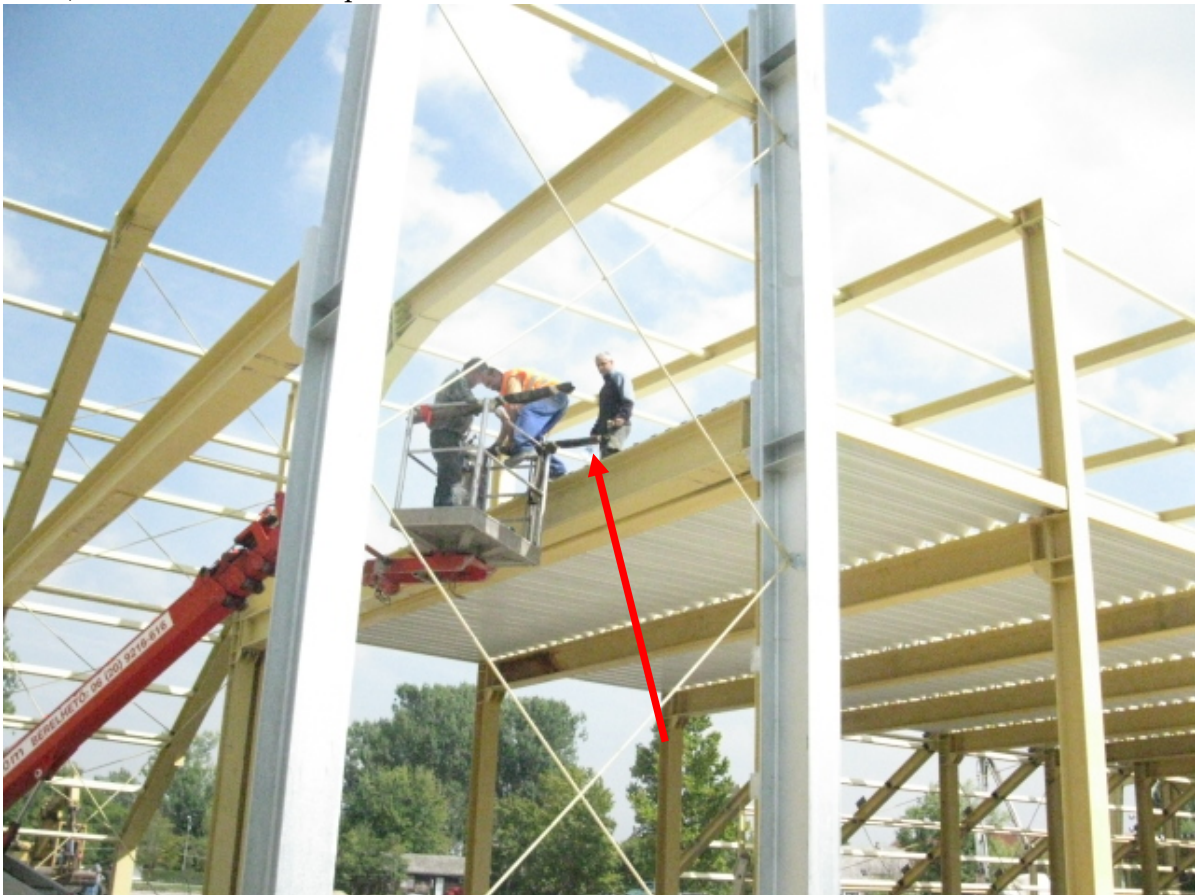
30.) 2 munkavállaló átlép a kosárba leesés elleni védelem biztosítása nélkül

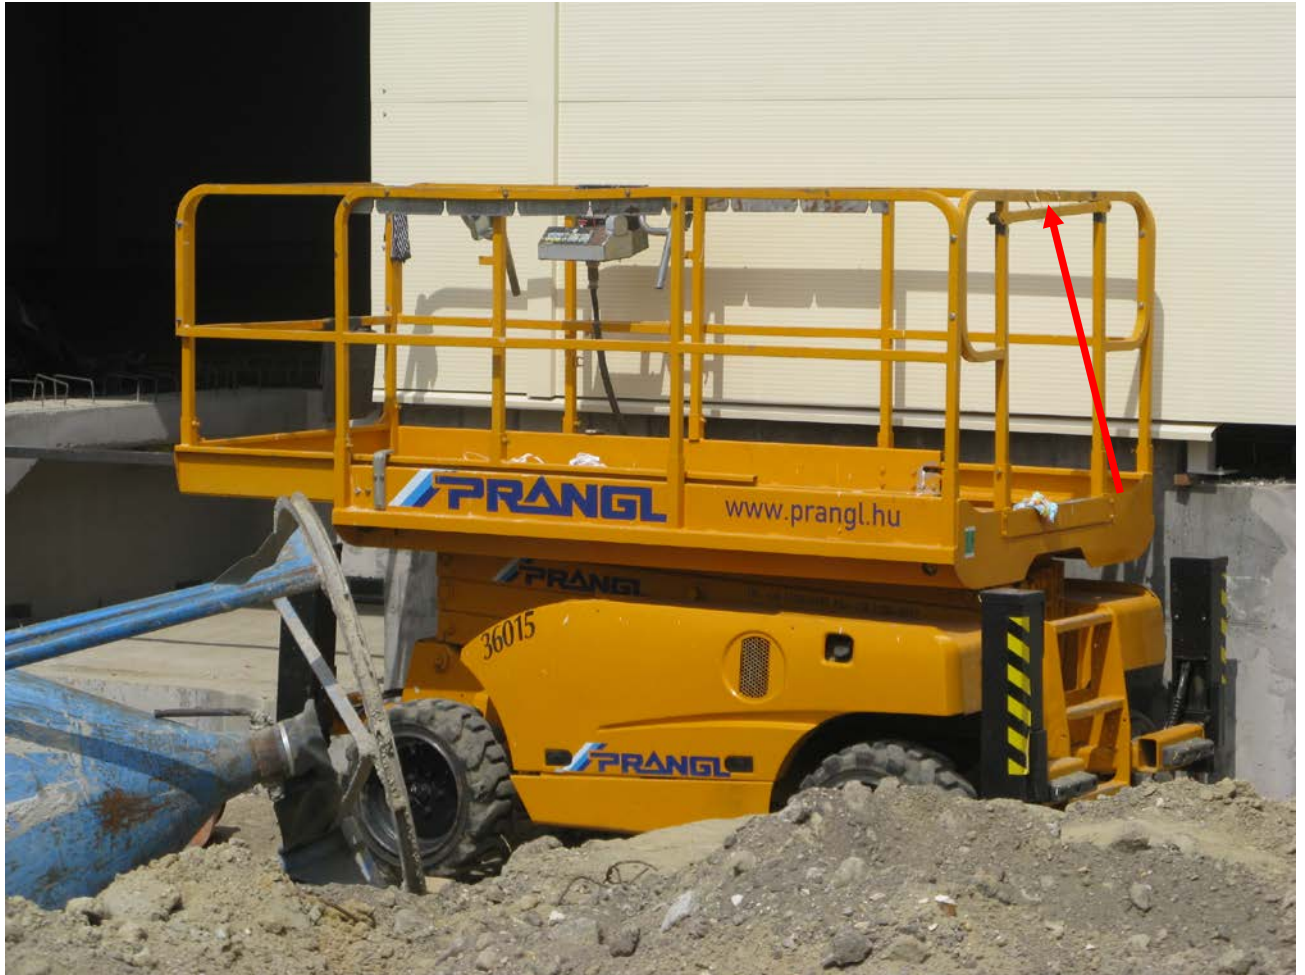
31.) Ollós személyemelő védőkorlátjának középső elemét dróttal kötötték fel a felső korlátelemhez. Ezzel a korlát a magasban a munkavégzés során védelmi funkcióját nem látja el

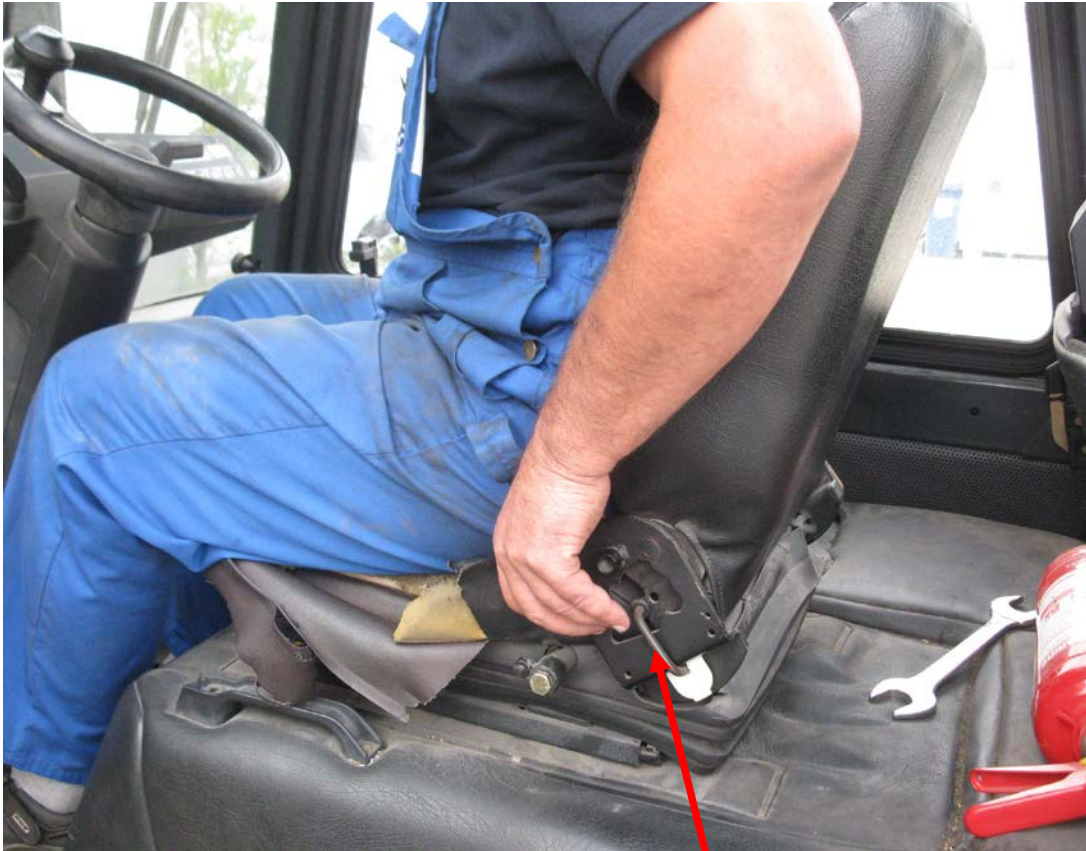
34.) A targonca biztonsági övét rögzítő zárszerkezete hiányzott. Az öv nem volt rendeltetésszerűen használható

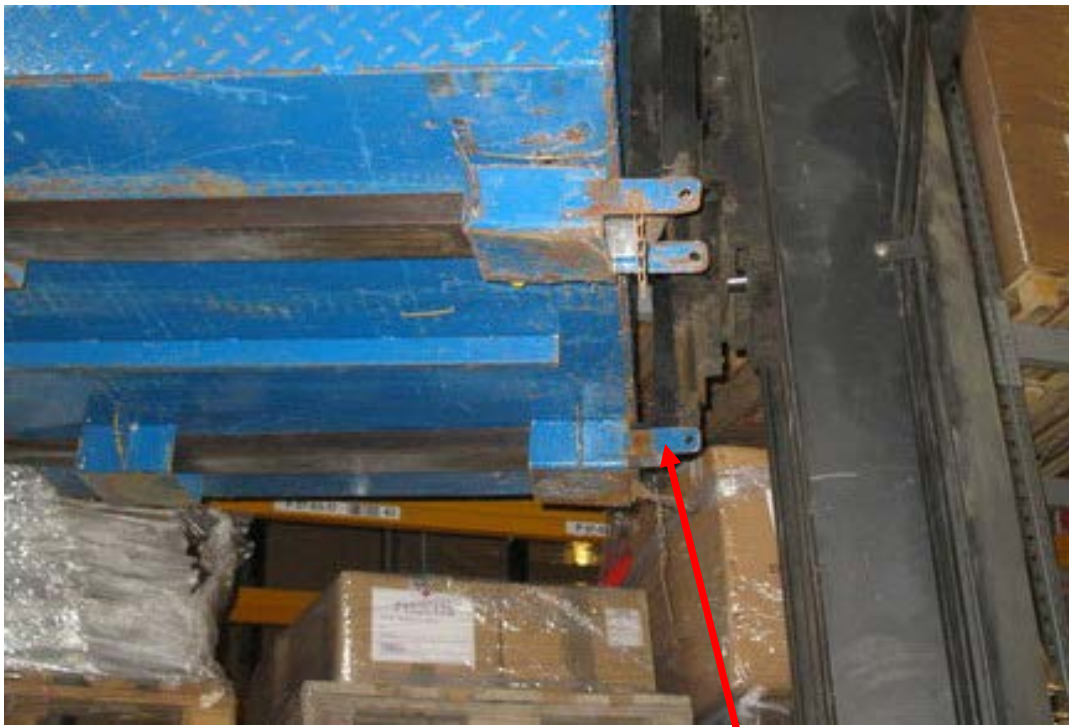
35.) A logisztikai munkahelyén egy raktári magas emelésű villástargonca villaágaira egy szabványos műbizonylattal ellátott személyemelő keret volt leltározás céljára felhelyezve. A villaágakhoz történő rögzítést biztosító csapok mindkét oldalon hiányoztak, a jobb oldalon lévő biztosító fül el volt deformálódva.
