ÖSSZEFOGLALÓ JELENTÉS

az Emelőgépek üzemeltetésének munkabiztonsági
célvizsgálatáról

(2013. augusztus 01. - szeptember 30.)

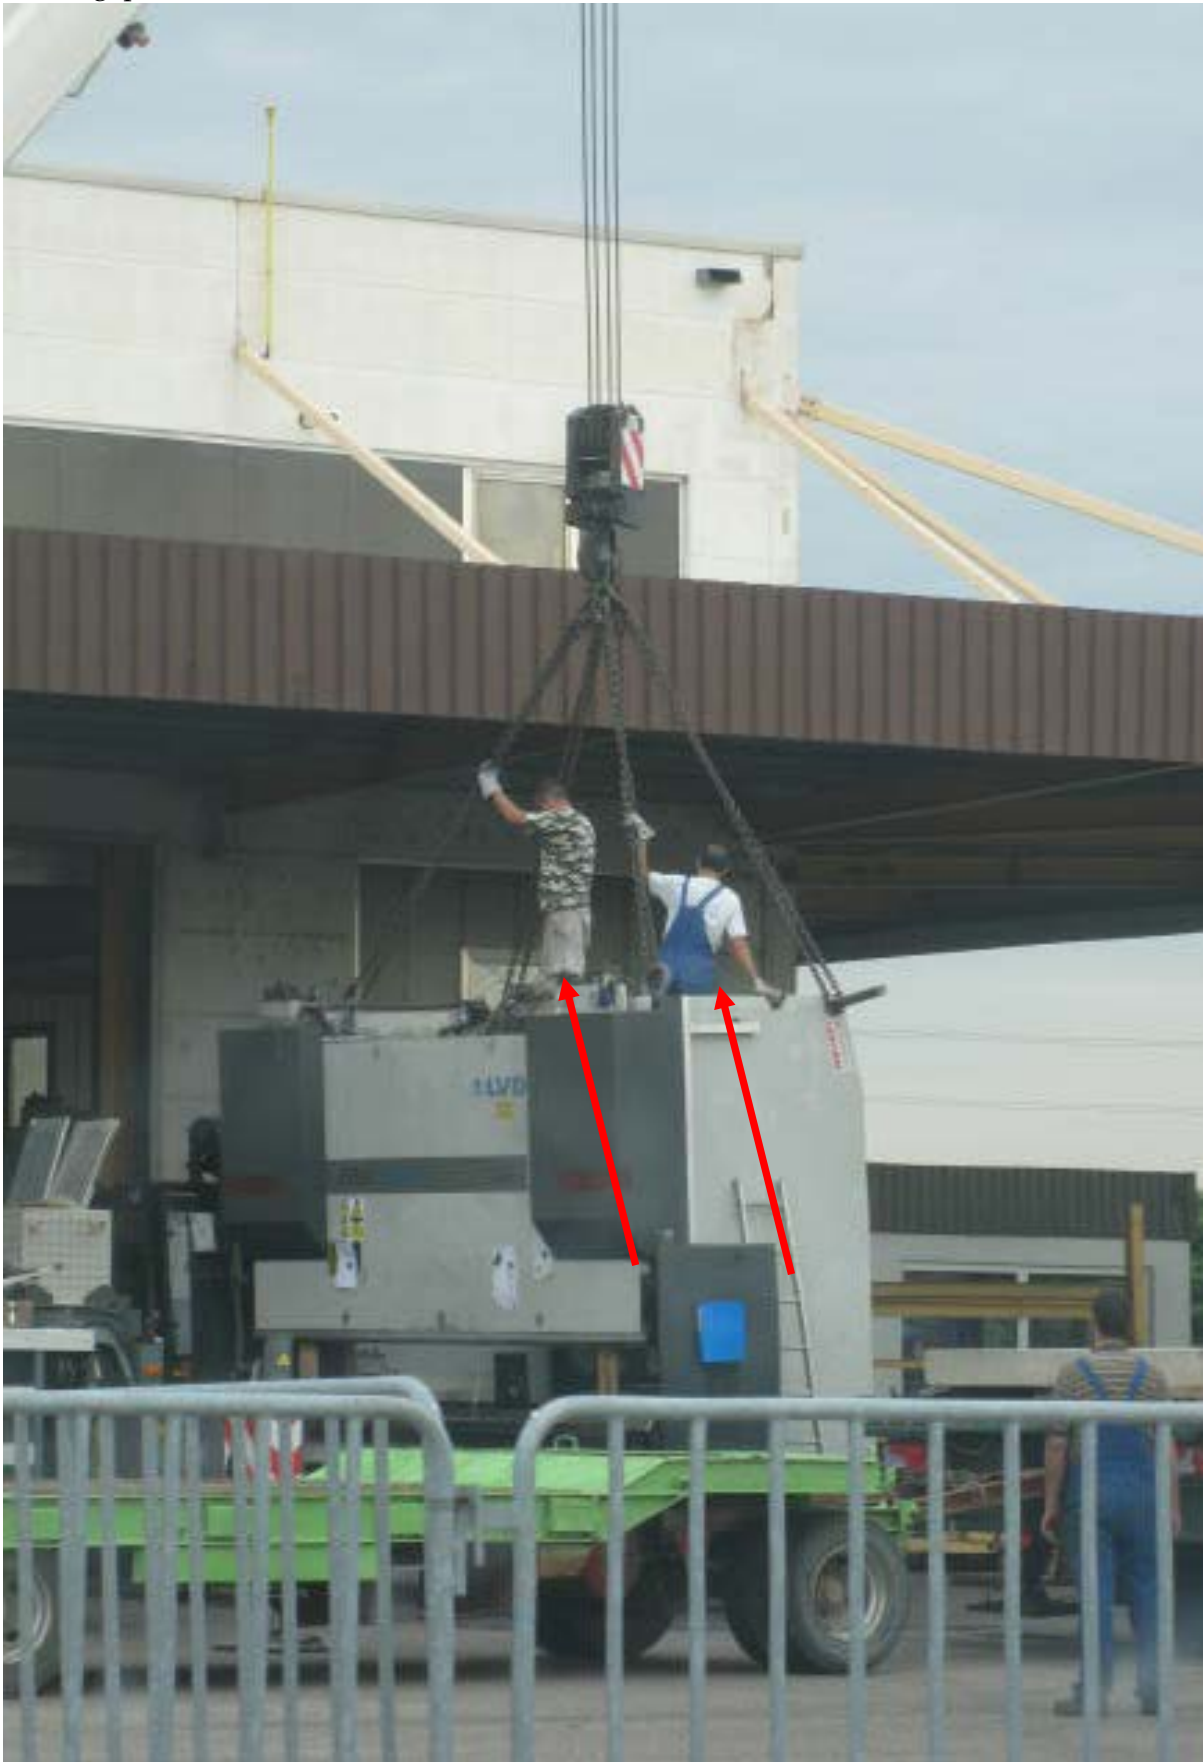
36.) Az emelendő teher tömegelosztását próbaemeléssel próbálták eltalálni, eközben a gépen két munkavállaló állt

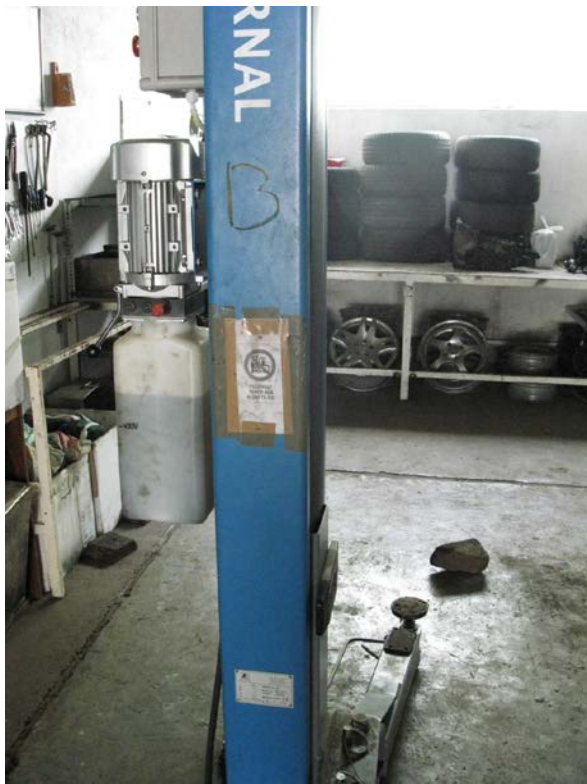
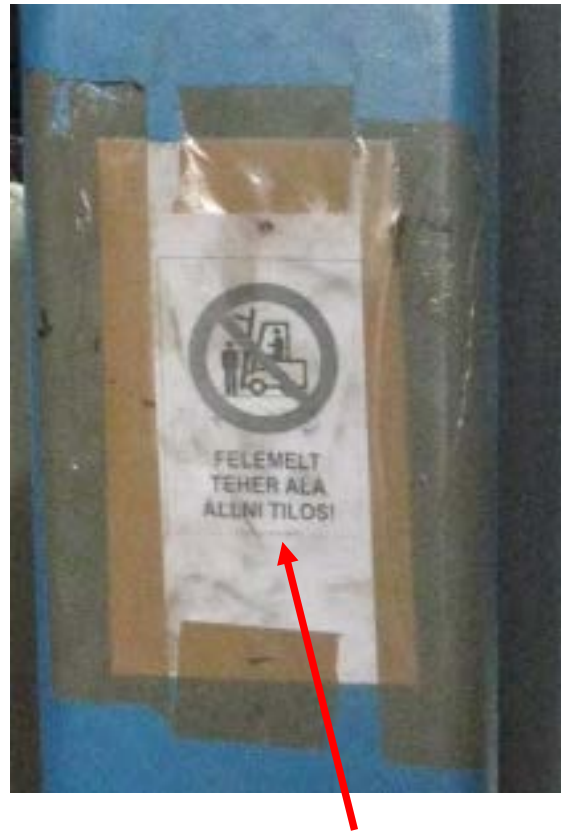
36. A 3200 kg teherbírású hidraulikus kétoszlopos hidraulikus csápos gépjárműemelőn a „Felemelt teher alá állni tilos!” felirat látható, holott rendeltetése szerint ez esetben alatta kell munkát végezni.

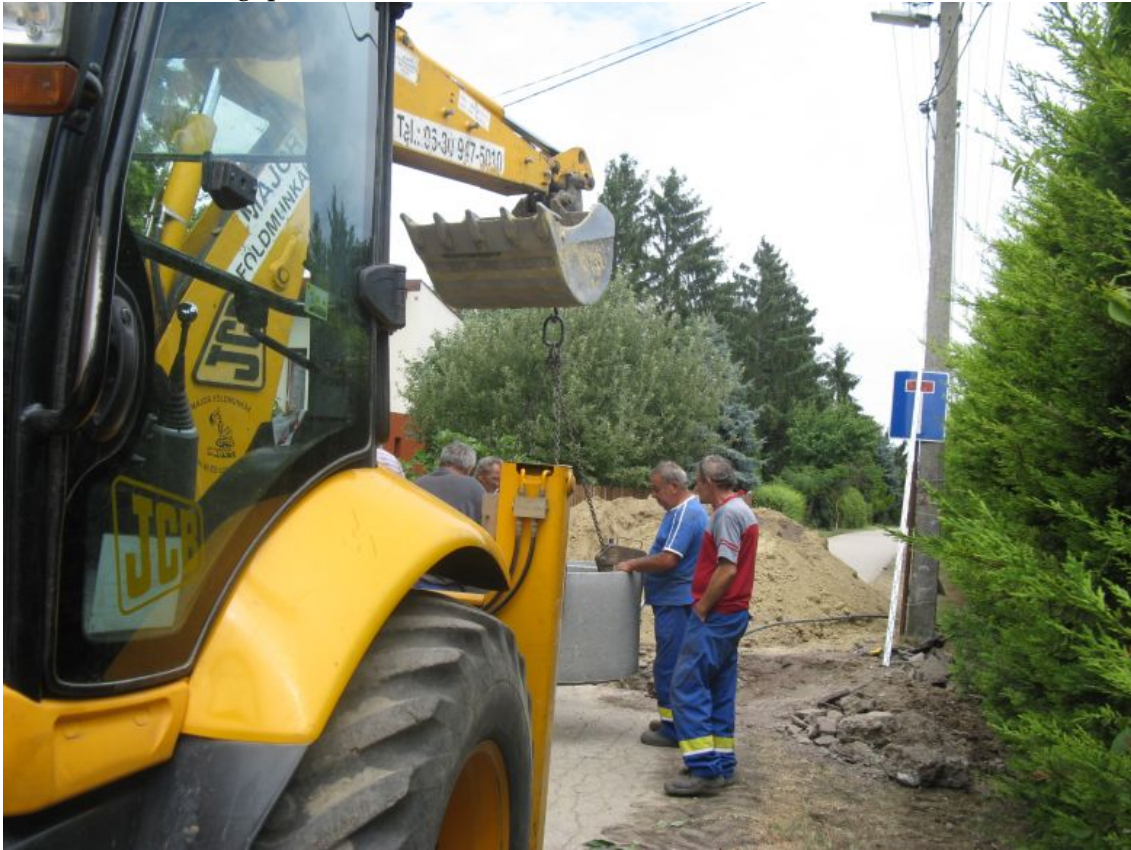
38.) Emelőgép üzemmódban, védősisak nélkül

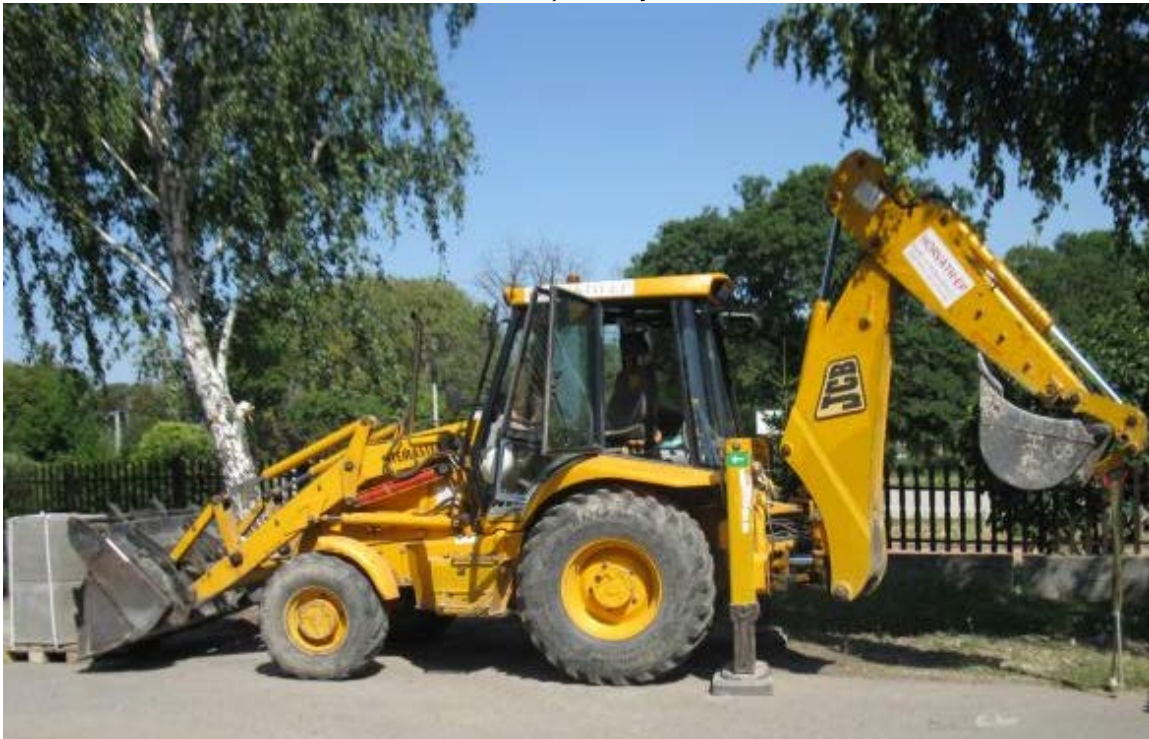
39.) A földmunkagép emelőgép üzemmódban nincs üzembe helyezve, a teherfelvevő eszközök dokumentációja hiányzik
