**ÖSSZEFOGLALÓ JELENTÉS**  
**az Anyagmozgatási tevékenységek célvizsgálatáról**  
**(2014. szeptember 01. - október 31.)**

Budapest, 2015.január

Készítette: Nemzetgazdasági Minisztérium Munkafelügyeleti Főosztály

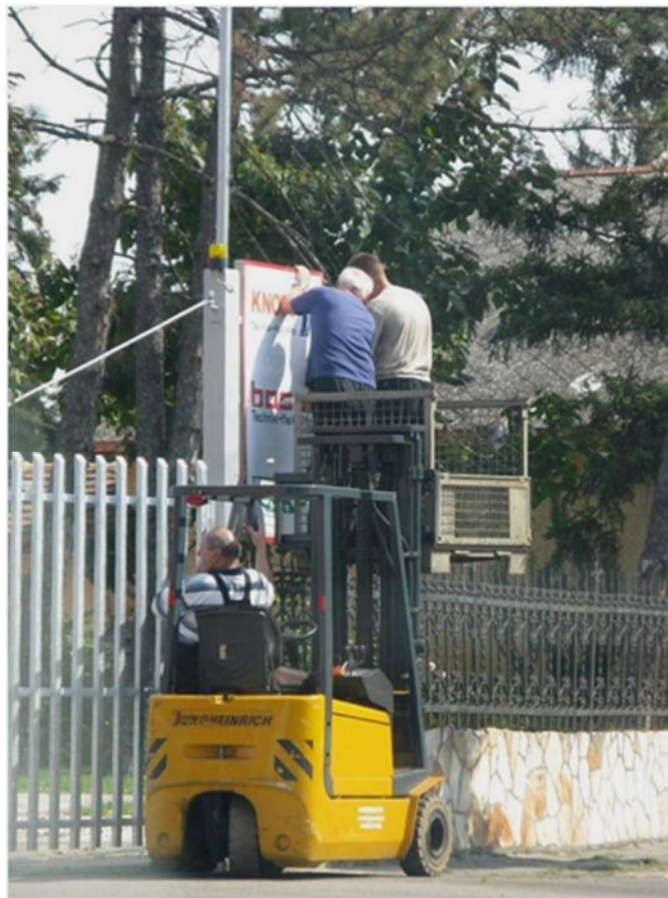
2. fotó: szabálytalan személyemelés

Az egyik megyében 2014-ben két olyan halálos kimenetelű baleset is történt, amikor targoncával szabálytalanul végeztek személyemelést. Mindkét esetben fém gitterbox kosárba szálltak be a személyek. Ezeknél a ládaszerű kosaraknál csak a 4 sarkon van láb és alul nincsenek összekötve, mint a fa rakodólapnál, így a villákról könnyen lebillenhet, mint ez két esetben sajnálatosan meg is történt. A szokásos napi ellenőrzései során rendkívül nehéz tetten érni az ilyen szabálytalan emeléseket, mivel általában csak ad-hoc jelleggel, rövid ideig végzik ezt így. A célvizsgálat alatt az egyik egy hasonló súlyos veszélyeztetést tapasztalt, ahol két karbantartó villanyszerelőt emelt fel szabálytalanul a TMK csoportvezető. A targonca a bemutatott dokumentumok szerint személyemelésre nem volt vizsgálva. (A következő fényképfelvétel az esetről készült.)

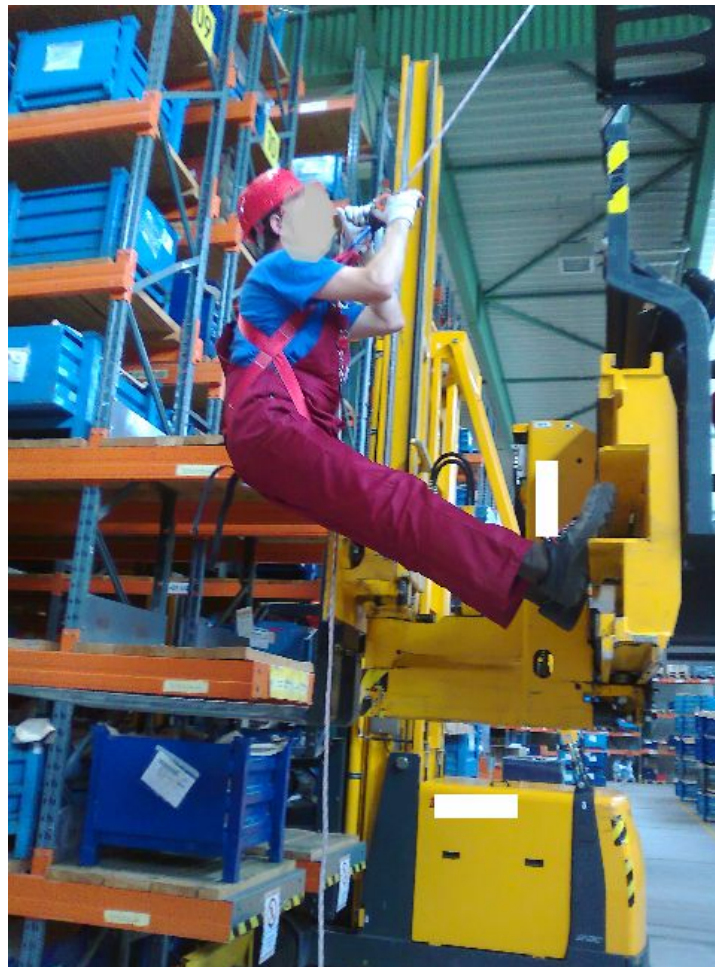
4. fotó: önmentés gyakoroltatása

A magasból való önmentés gyakoroltatására volt jó példa. (A következő fényképfelvétel az esetről készült.)

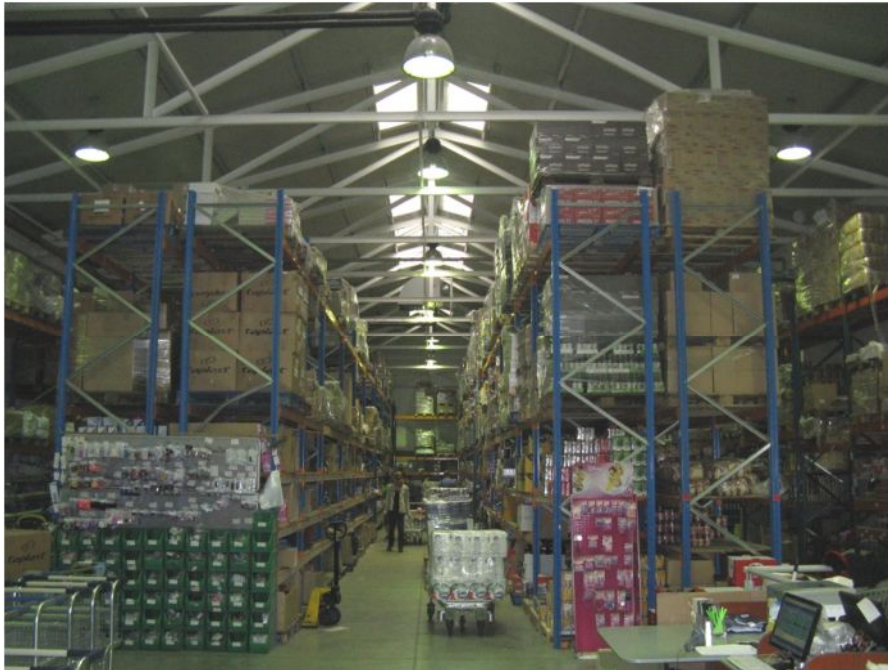
- 1.) Raktározási munkaterületen az anyagmozgatás útvonalán, a padozaton tárolták a készterméket, amely akadályozta a biztonságos közlekedést és az anyagmozgatást

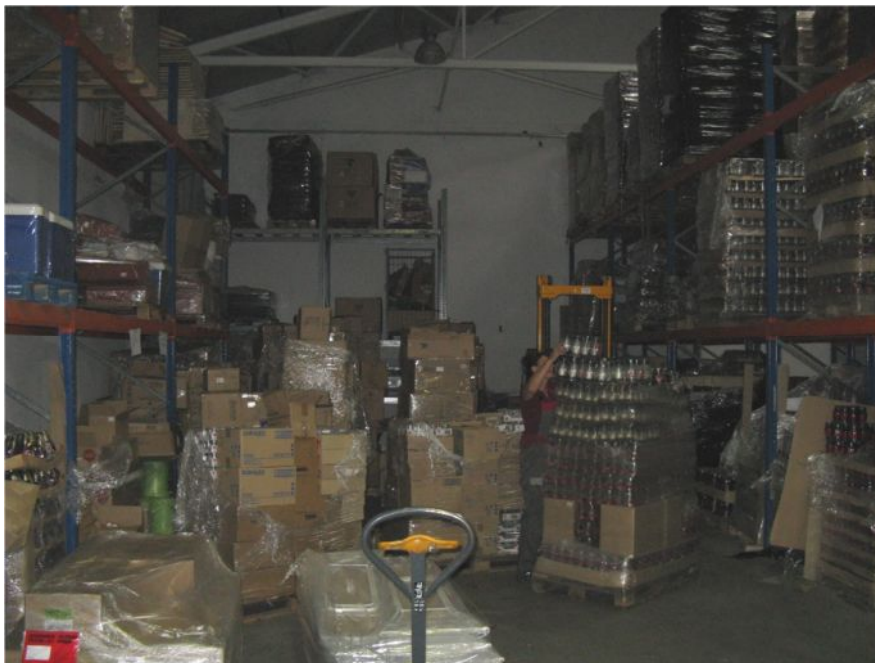
- 2.) Az anyagtárolás, illetve az anyagmozgatás területe nincs elkülönítve, megjelölve

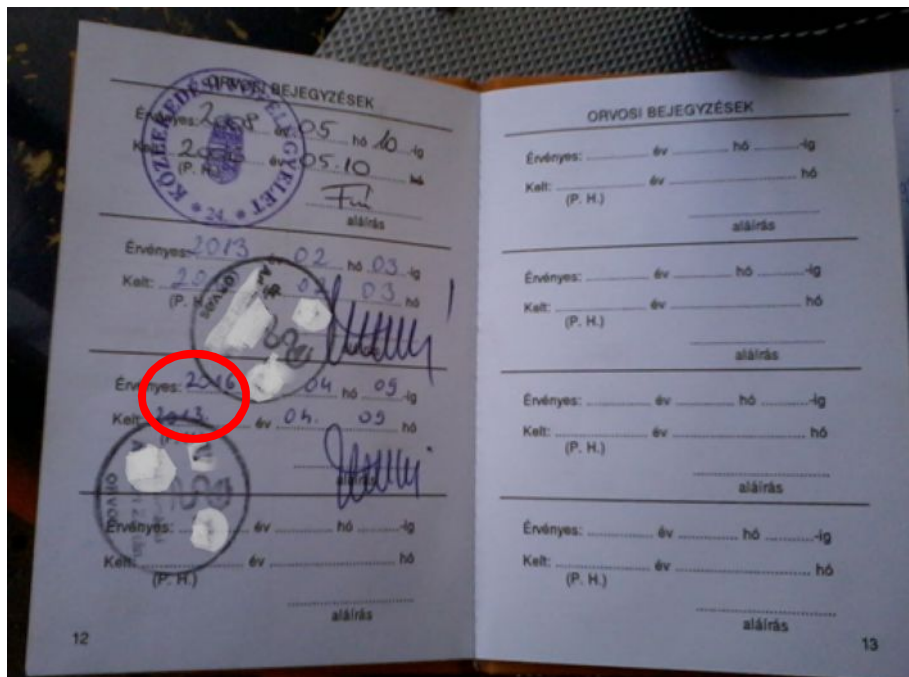
5.) 1972-ben született emelőgép-kezelő jogosítványában az orvosi bejegyzés 2 év helyett 3 év

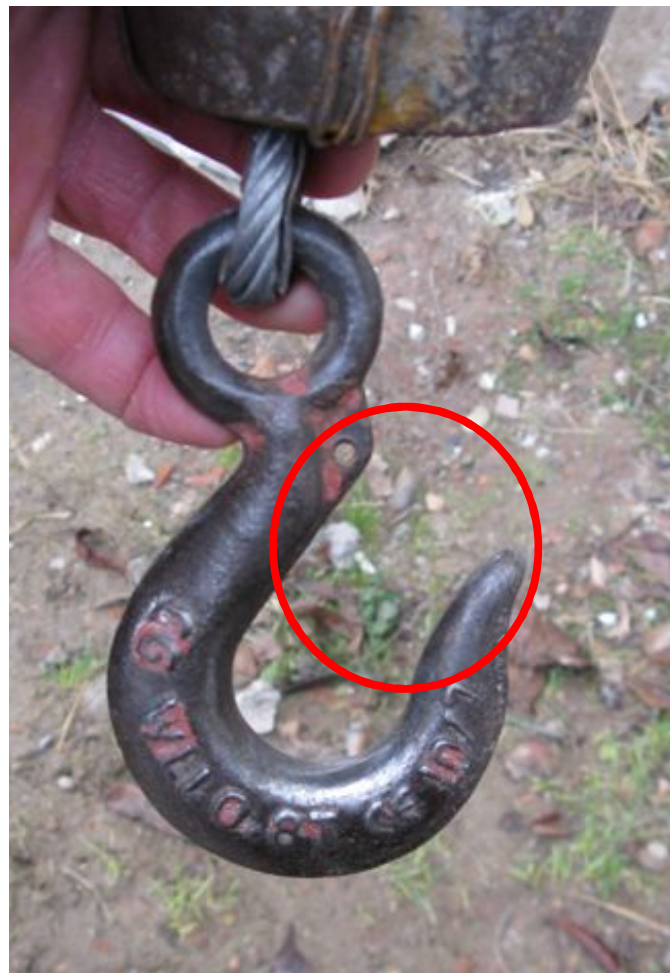
### 10.) Hiányzó horogkiakadás-gátlók

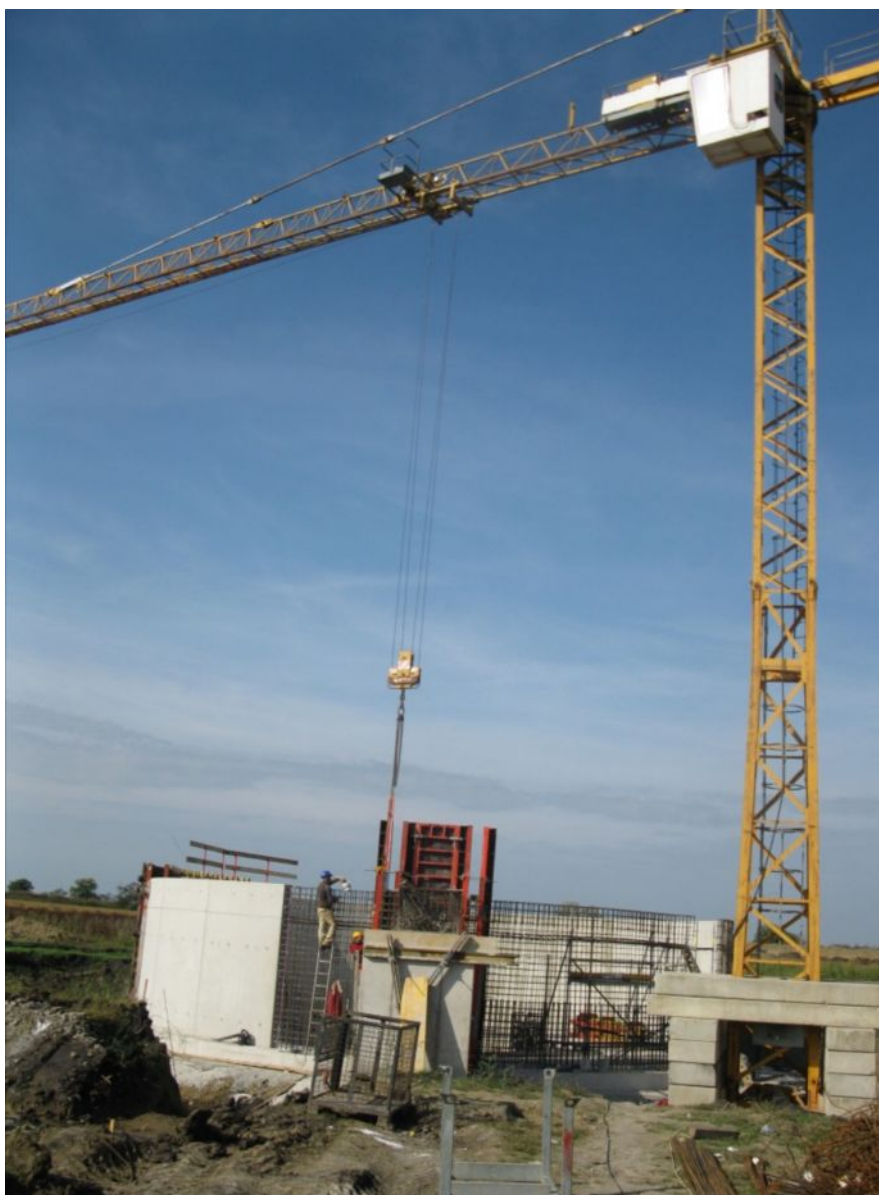
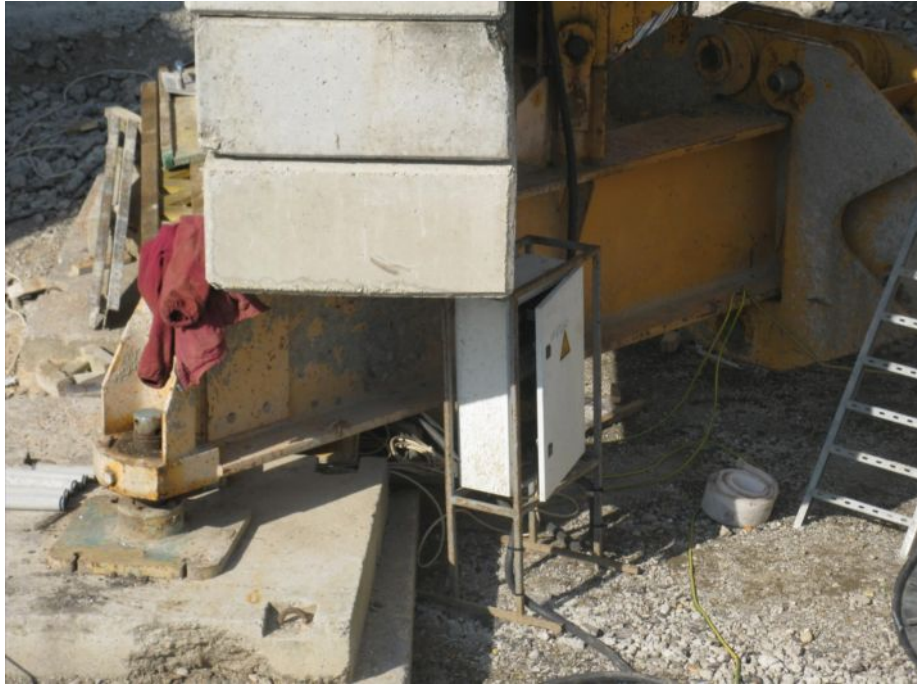
- 13.) Szennyvíztisztító építési munkaterületén toronydarut üzemeltettek. A daru villamos energia ellátását az építés munkaterületen lévő ideiglenes villamos hálózatról biztosították, melynek villamos elosztó szekrénye nyitott volt, a benne lévő üzemszerűen villamos feszültség alatti részek megérinthetőek voltak. A kötözői munkát a fővállalkozó munkavállalói biztosították. A daru dokumentációit (üzembe helyezés, időszakos vizsgálatok) csak napokkal később tudták bemutatni, mert az egy helyszínen lévő konténerben el volt zárva. A daru által használt négyágú láncos függeszték azonosító jellel nem volt ellátva, így annak teherbírása, időszakos ellenőrzései elvégzése kérdéses volt. A 26 m-re kiépített darun szélerősségmérő nem volt. A darukezelő nyilatkozata szerint a szélsébségről telefonon tudott tájékozódni. A darukezelő részére az üzemeltetési dokumentációt (gépkönyvet) a helyszínen nem biztosították. Az emelőgép-napló betelt, annak borító lapja belső oldalára voltak az utolsó műszakonkénti vizsgálatok feljegyezve (az ellenőrzés hatására). A naplóban üzembiztonsággal kapcsolatos bejegyzések (üzembe helyezés, időszakos vizsgálatok) hiányoztak.

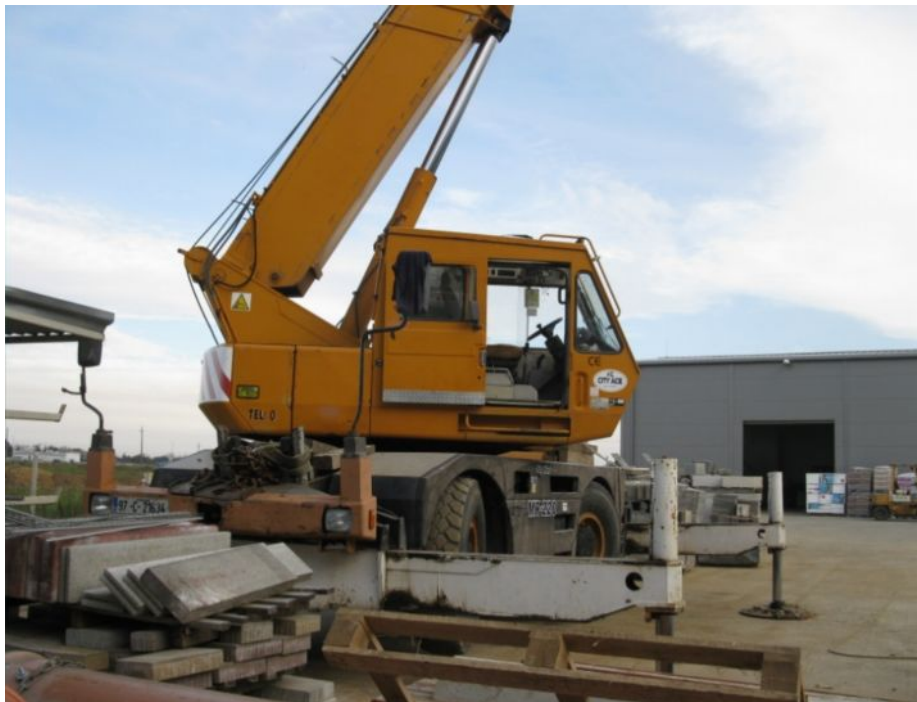
- 14.) Autódaru veszélyes részein a figyelmeztető jelölések hiányoztak, a maximális teherbírását jól látható módon nem volt jelölve, az emelőgép-napló az emelőgép kezelője számára nem volt hozzáférhető helyen, nem volt magyar nyelvű használati útmutató

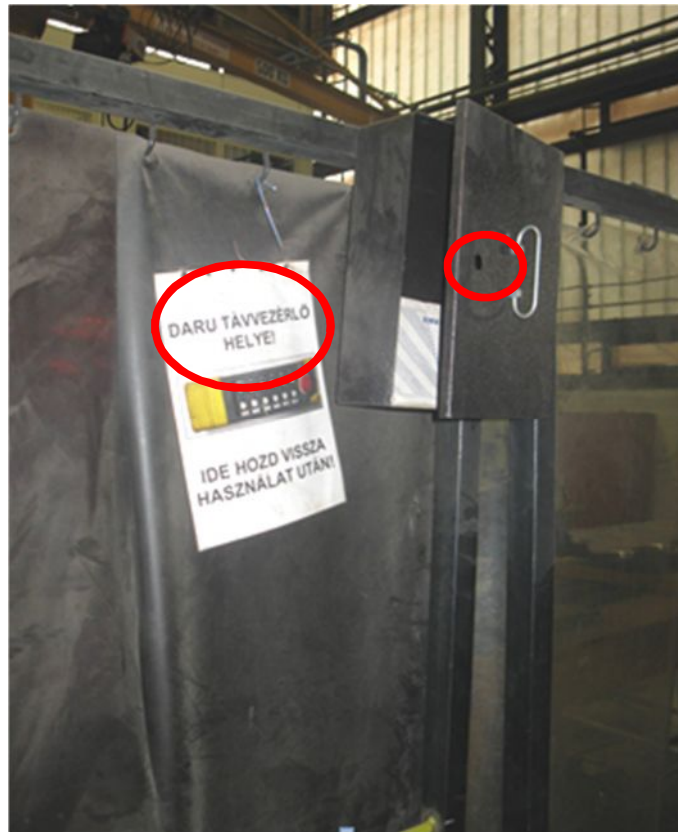
15.) A daruk távirányítói nem voltak elzárva, a tárolószekrényekből hiányzott a zár

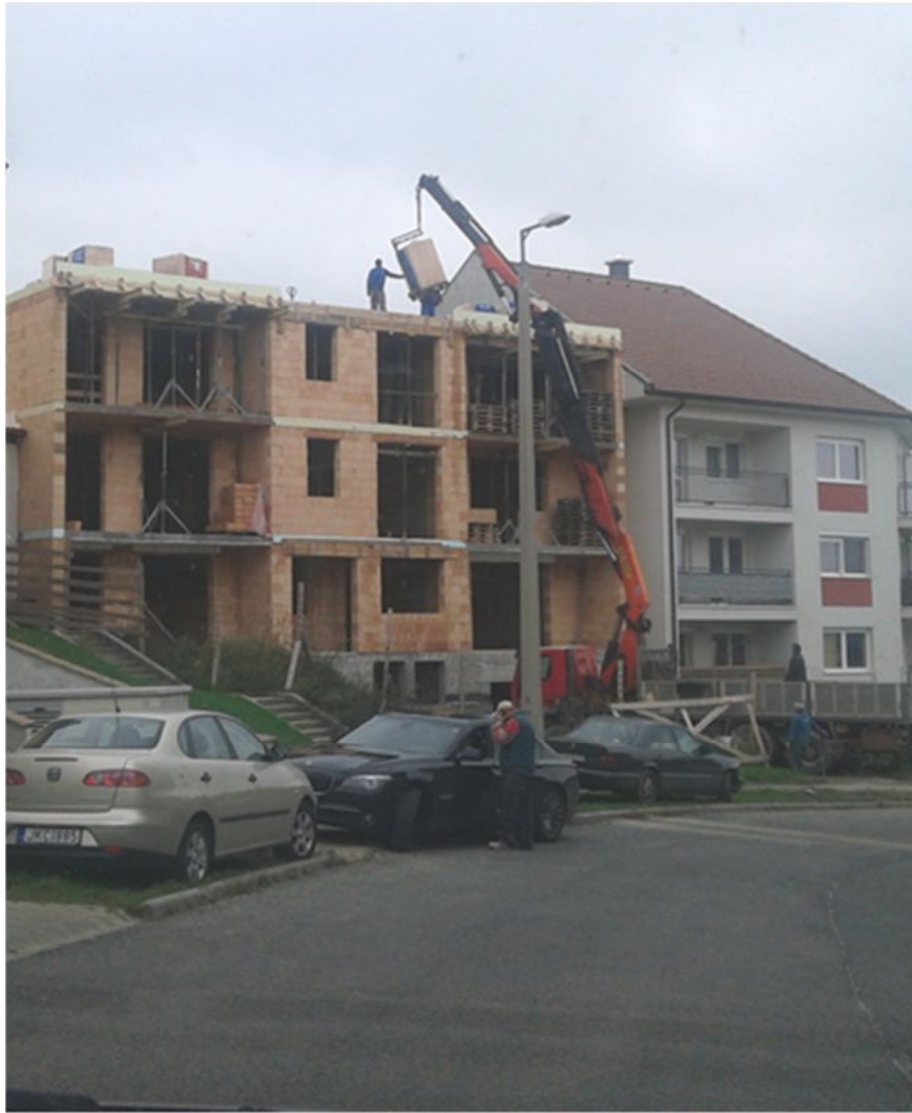
- 17.) Építési munkaterületen kivitelezés alatt lévő épület kb. 11 m magas második emelet feletti födém szintjére emelték fel autódaruval az építési anyagot. Az építési anyag fogadását a födém szinten 2 fő munkavállaló végezte. A munkavállalók leesés elleni védelme biztonságot nyújtó berendezésekkel nem volt kialakítva, leesés elleni védelem céljára szolgáló egyéni védőeszközt nem viseltek. A munkavállalók fejtvédő sisakot nem viseltek, valamint előzetes munkaköri orvosi alkalmassági vizsgálaton nem vettek részt.

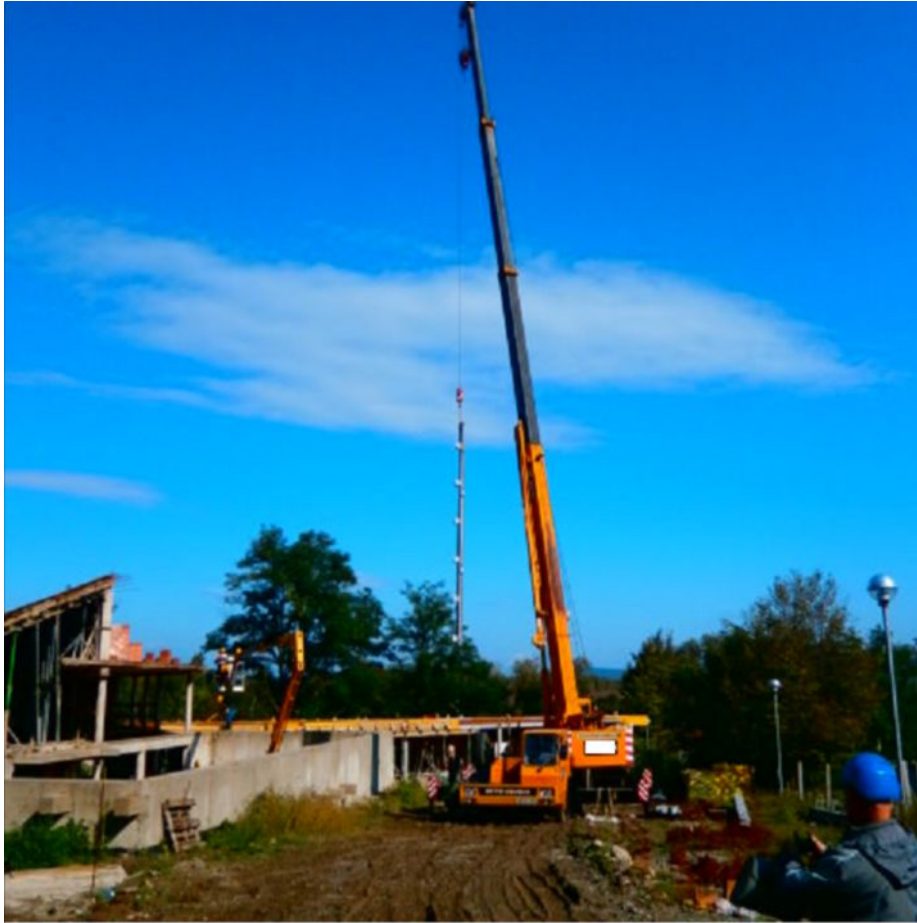
- 18.) Falmászó Központ építési kivitelezésének daruzási, anyagmozgatási munkaterületén 25 t teherbírású autódaruval acélszerkezet beemelését végezte a daru- és gépkocsivezető. A felemelt acélszerkezeti elemet a munkaterületen a munkavállalók egy 16,7 m emelőmagasságú 227 kg terhelhetőségű (kétszemélyes) személyemelő kosarából fogadták. A kötözést a karos személyemelőből végezték, melynek műszakonkénti vizsgálatát nem végezték el, az emelőgép-naplóval nem rendelkezett. A személyemelő szerkezeti és fővizsgálatáról dokumentumot nem tudtak bemutatni. A személyemelőt a kezelő építőgép-kezelői jogosítvánnyal kezelte, Nk-500 autódarura és elektromos targonca kezelésre volt típusvizsgája. A helyszínen az emelőgép bérbeadója a kezelésre kioktatta.

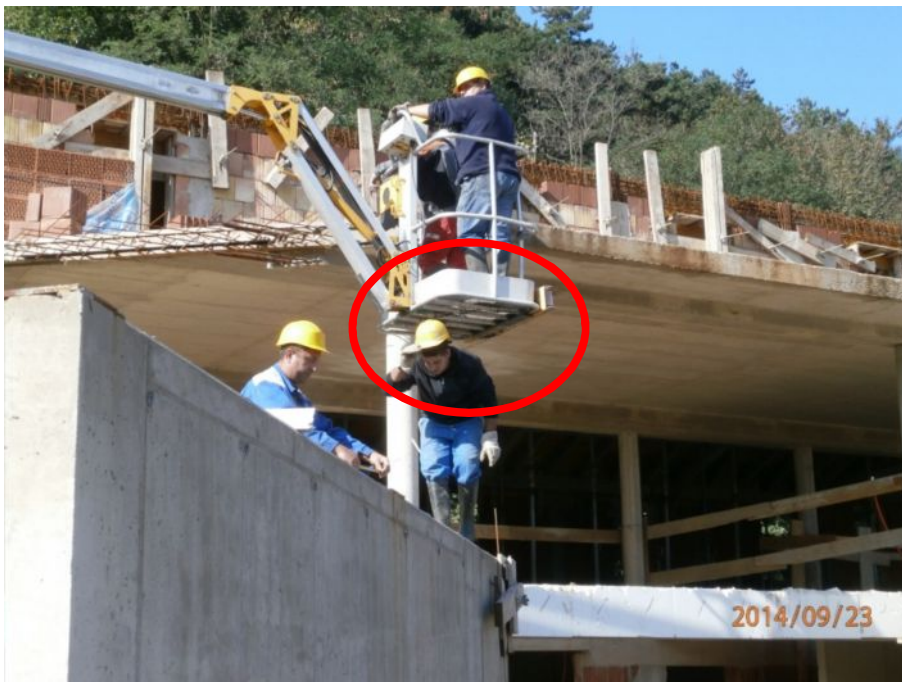
19.) Ugyanitt az egyik munkavállaló a 3 m magas 0,3 m széles betonfal tetején közlekedett a mérési pontok között. Sáros csizmában a betonfal tetején elment a mérési pontokhoz, közben a személyemelő kosara alatt is átbujt.

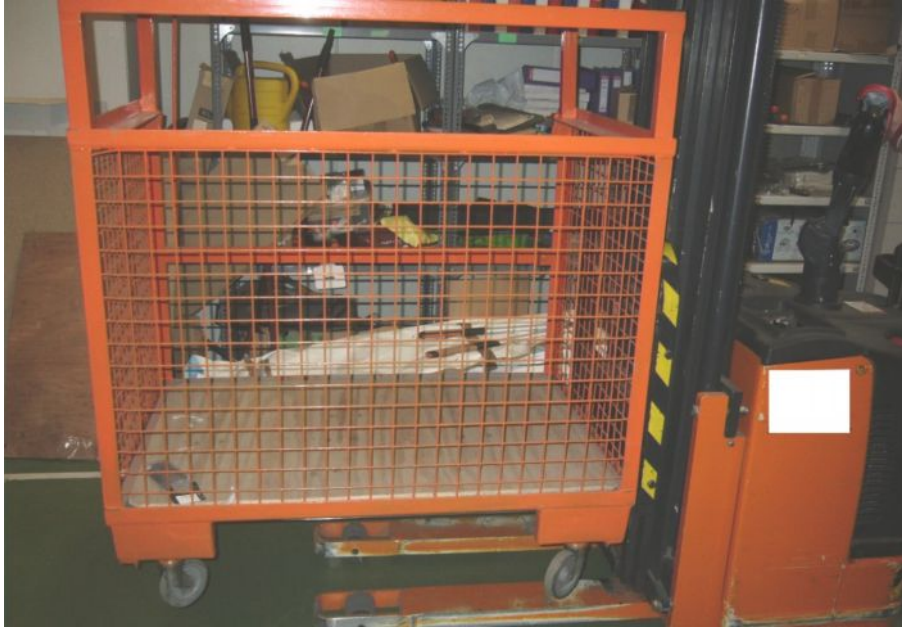
- 27.) A targonca személyemelő üzemmódra nem volt átalakítva, nem volt arra vizsgálva és nem volt személyemelésre alkalmas. A személyemelő kosáron nem volt adattábla. Az üzembe helyezéséről és időszakos vizsgálatáról nem áll rendelkezésre dokumentum. Az emelőkosárhoz megfelelőségi tanúsítás nem volt. A kosár nem volt ellátva biztosító berendezéssel, amely a villaágakról történő lecsúszást megakadályozta volna.

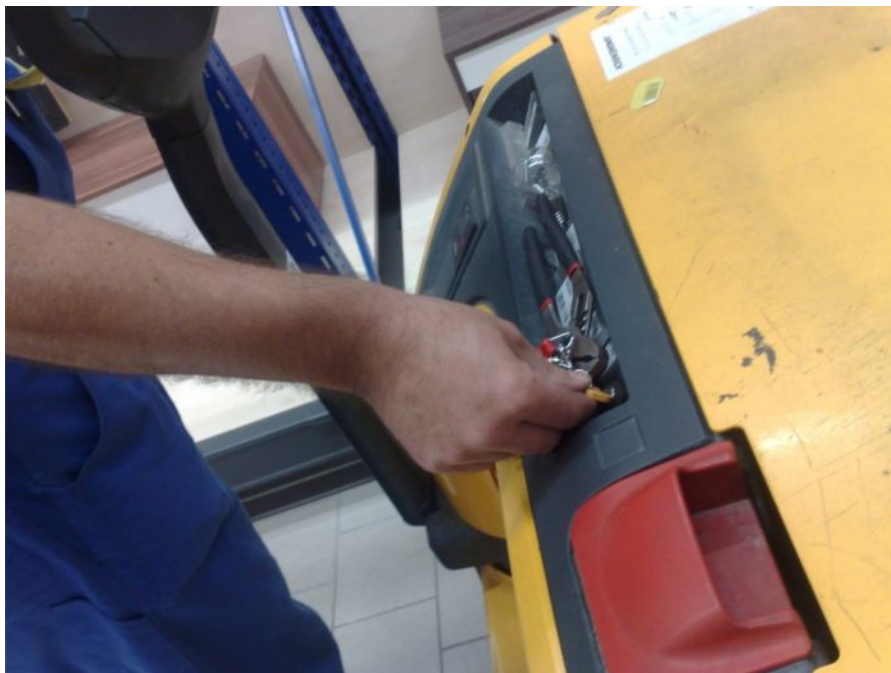
- 28.) A gyalogkísérő elektromos targoncák indításkapcsolójából a bekapcsolást követően az indítókulcs kivethető volt. A targoncák meghajtó motorjai az indítás után, a kulcsok kivételét követően is üzemeltek. Az indítókulcsok az ellenőrzést megelőzően a kezelő személyeknél illetve az irodában voltak.

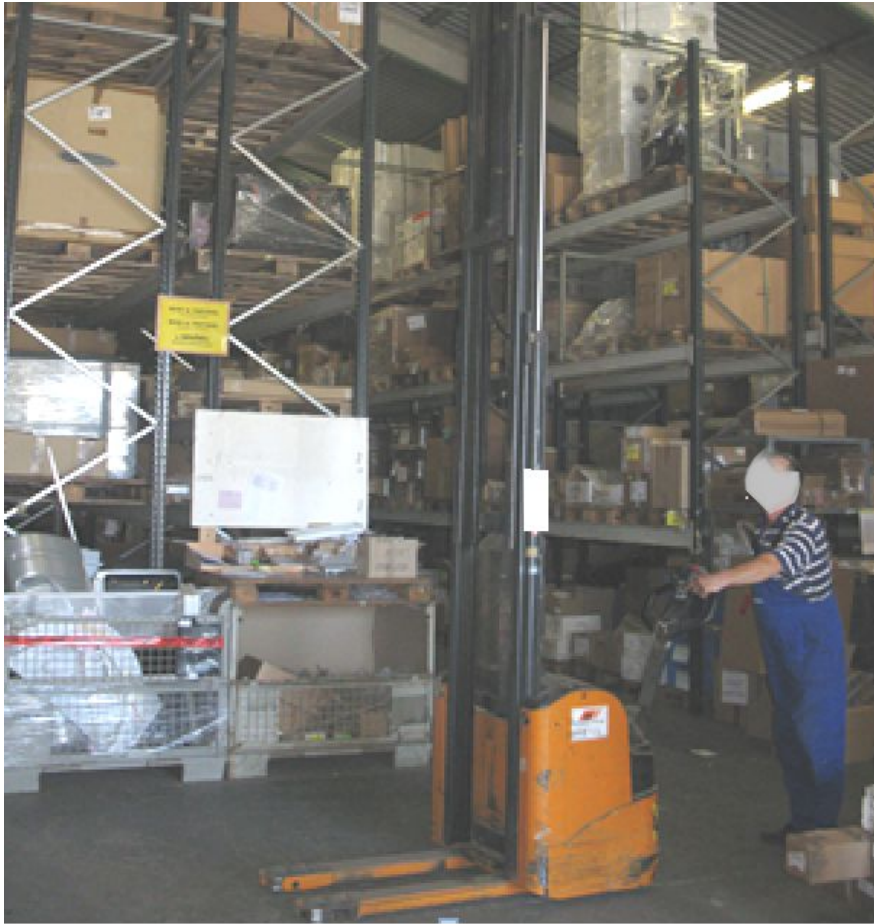
29.) A 4 m emelőmagasságú gyalogkíséretű targoncát a 4 m magas raktári polcok rakodásánál használták. A targoncán nem volt felszerelve a teher hátraesését megakadályozó védőrács.

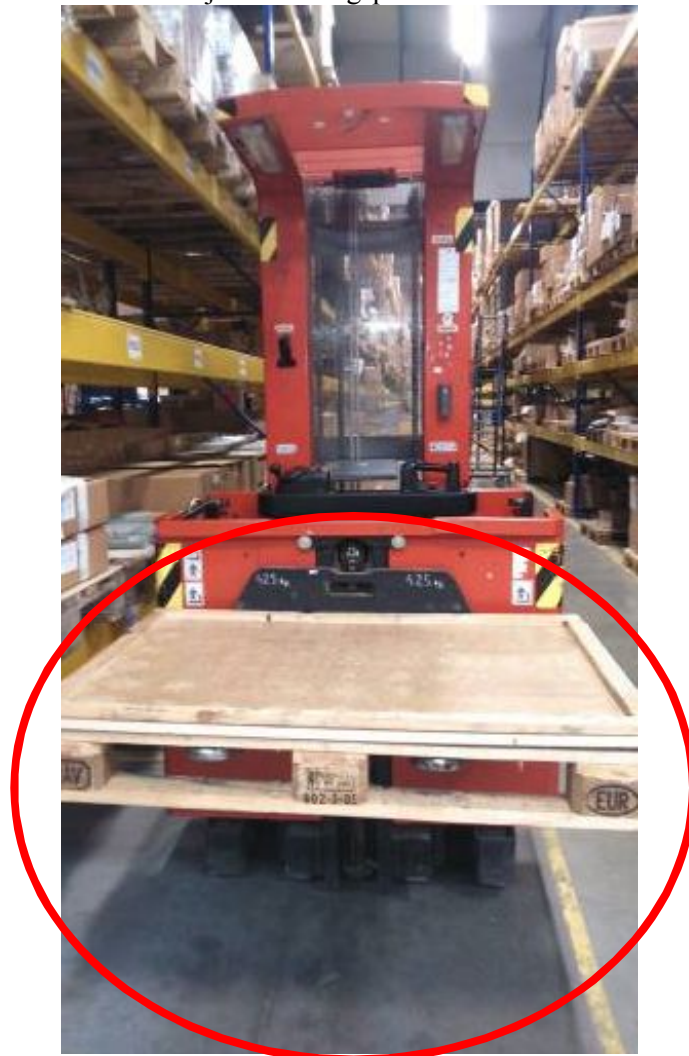
- 36.) Emelőgép üzemeltetésének befejezésekor a gép teherfelvevő eszköze felemelt állapotban

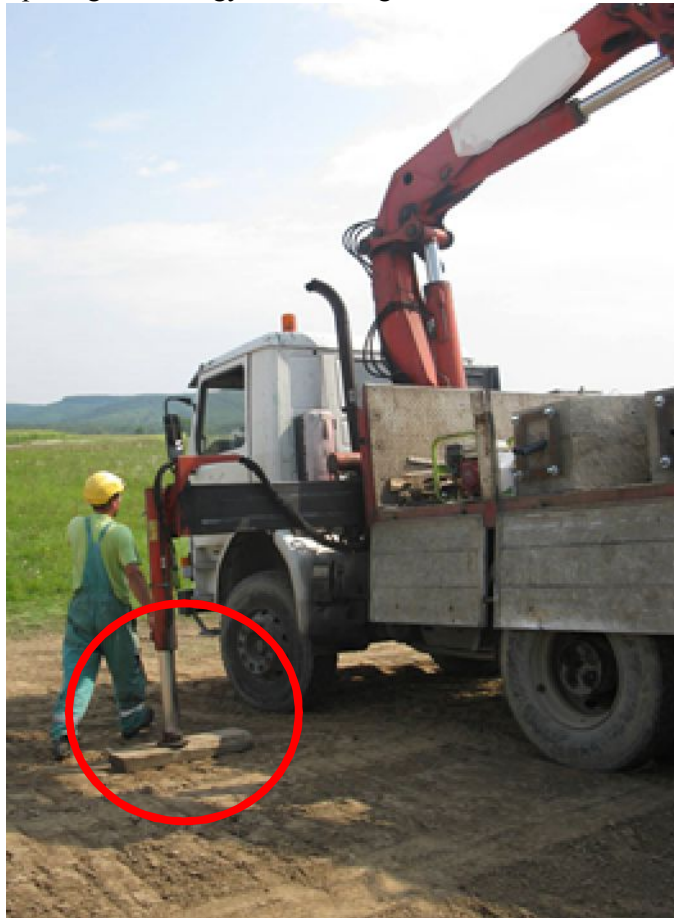
- 37.) Közvilágítás létesítés kivitelezési munkahelyén a gépjárműdaru támaszai alatt letalpalásakor 1db 24 cm széles fa pallót használtak szabálytalanul a gyárilag méretezett alátétek helyett, a talaj teherbíró képességéről nem győződtek meg.

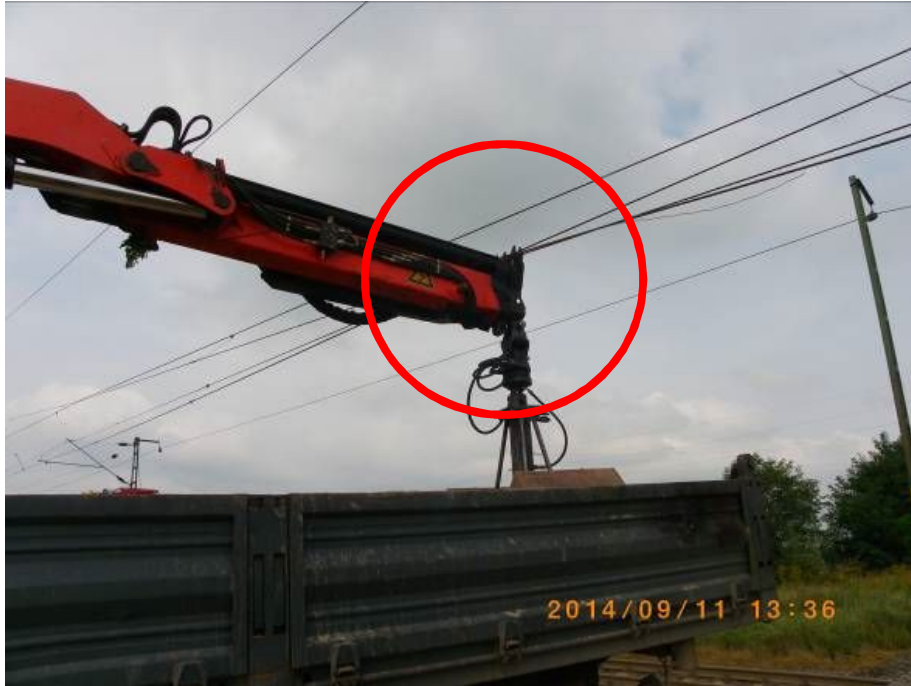
A rakodógémmel felszerelt tehergépjármű vezetőfülkéjében, a gépjármű-vezető számára nem volt olyan visszajelzés, vagy biztonsági berendezés, ami tájékoztatta, illetve figyelmeztette volna a vezetőt arra, hogy a gém nincs a közlekedéshez szükséges és biztonságos helyzetbe állítva. A vezetőülésből a gém állapota nem volt látható. A magasságban vagy oldalirányban nem a „szállítási helyzetbe” állított gém a beakadás, hozzáérés veszélye miatt jelentett kockázatot a munkavállalókra és a hatókörben tartózkodókra.

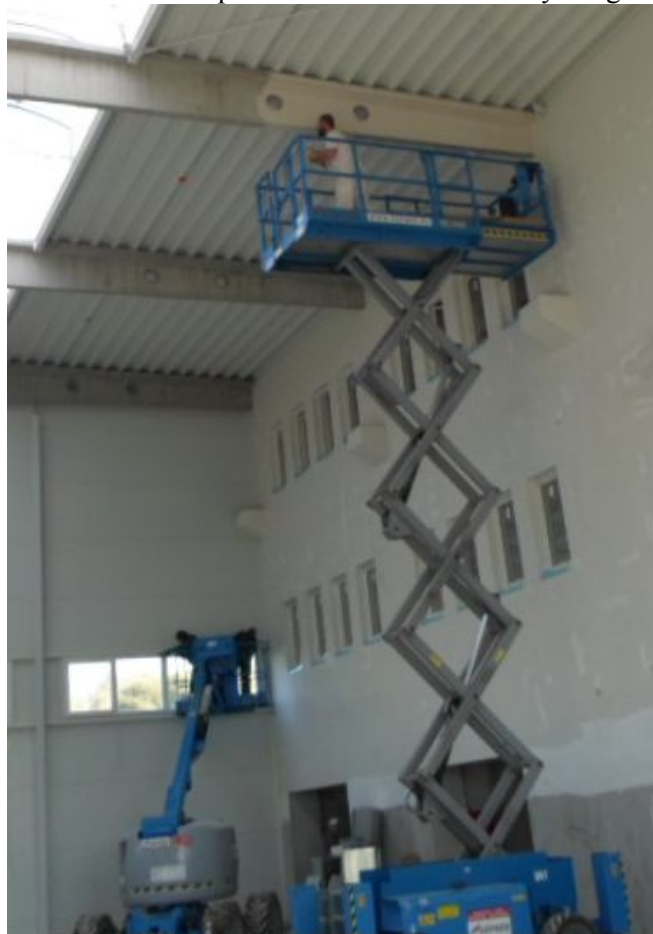
43.) Kosaras és ollós emelők csarnok építésén munkavédelmi hiányosságokkal

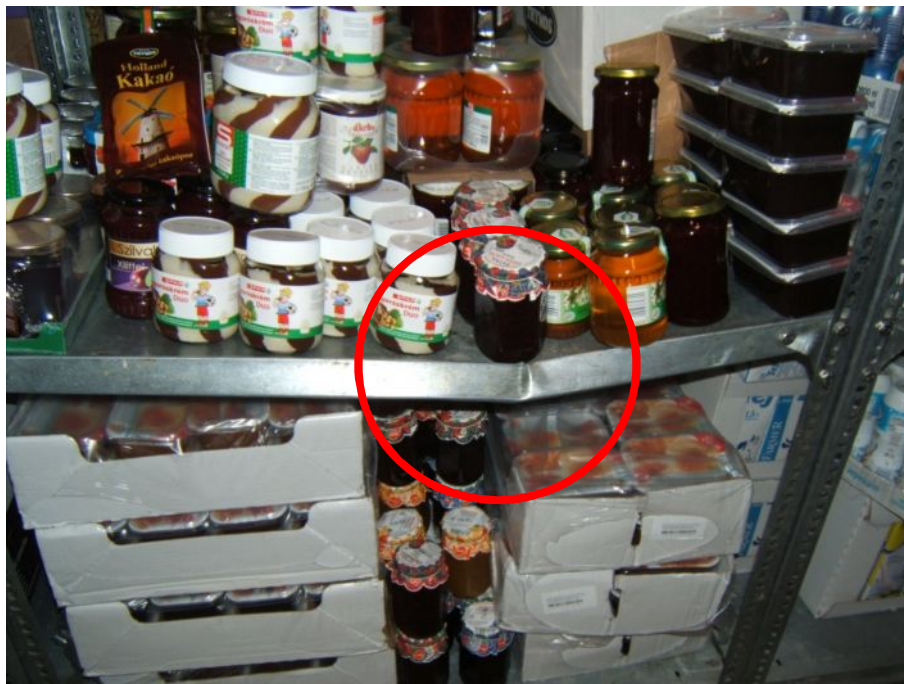
55.) A Dexion raktári állvány polclemeze a túlterhelés hatására megrogyott.

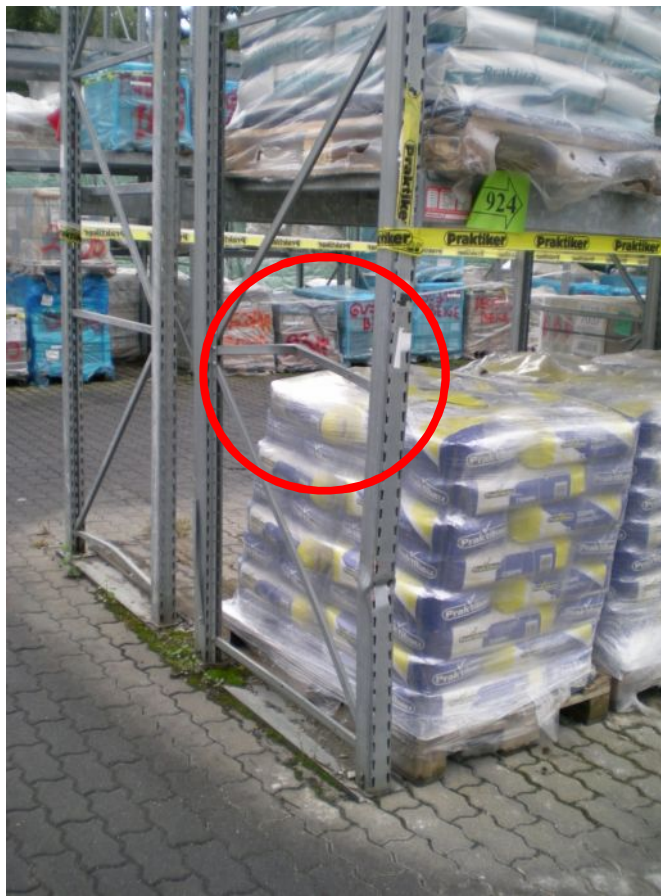
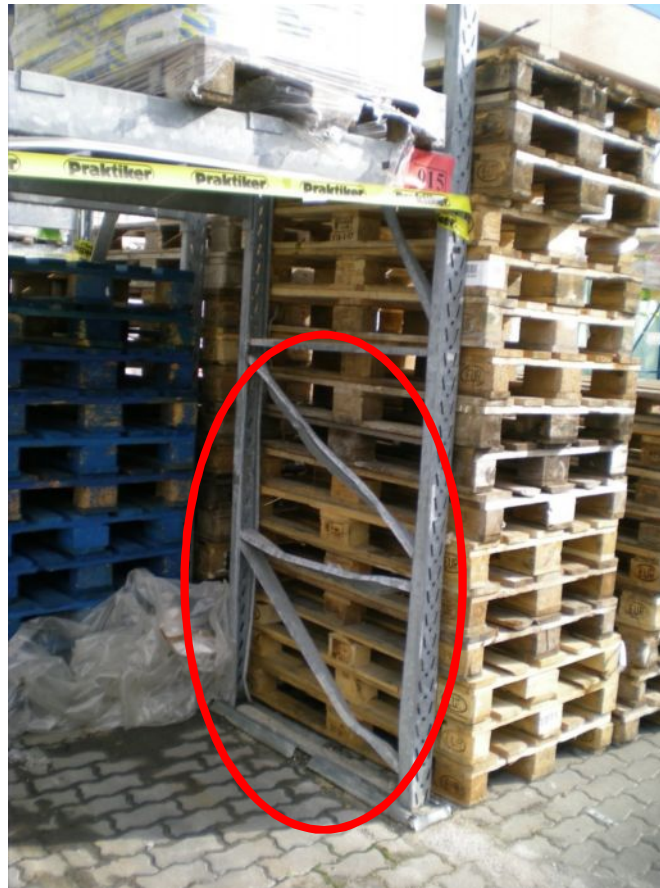
57.) Sérült, deformálódott tároló állványok

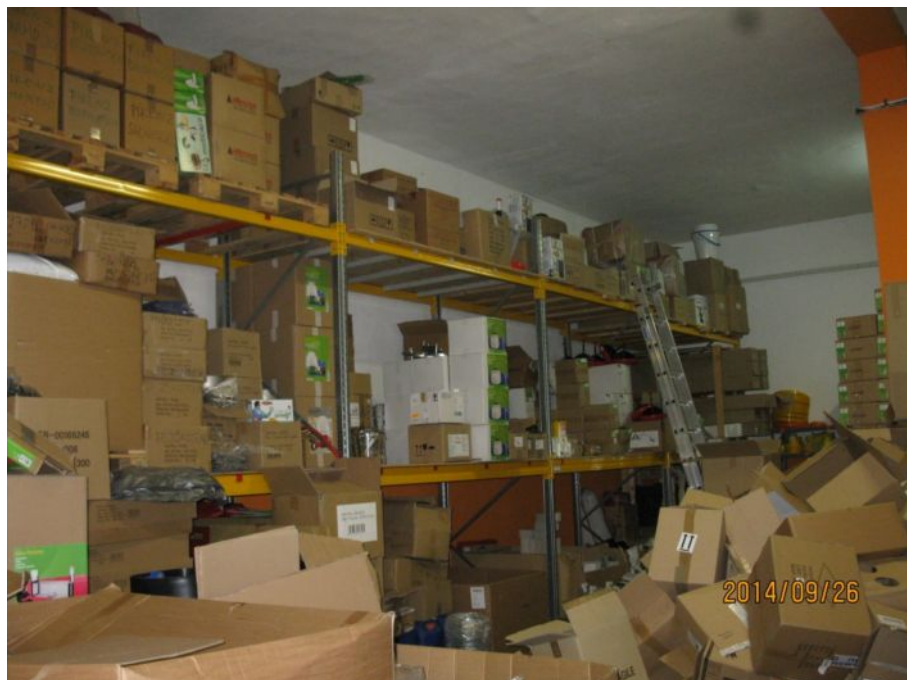
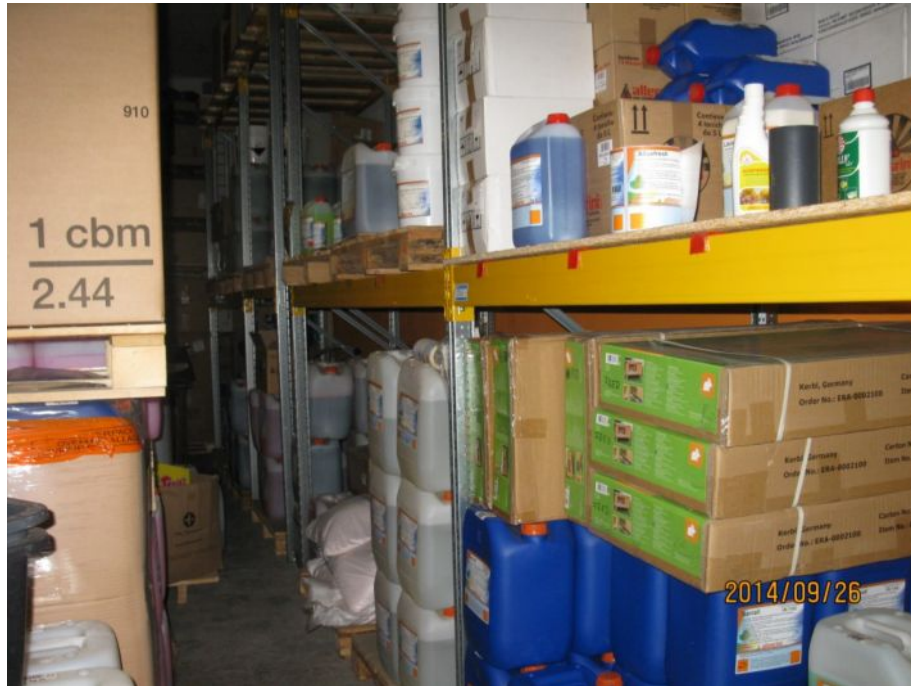
59.) A raktárban az állványok között nagymennyiségű hulladékot tároltak és a közlekedési út le volt szűkítve

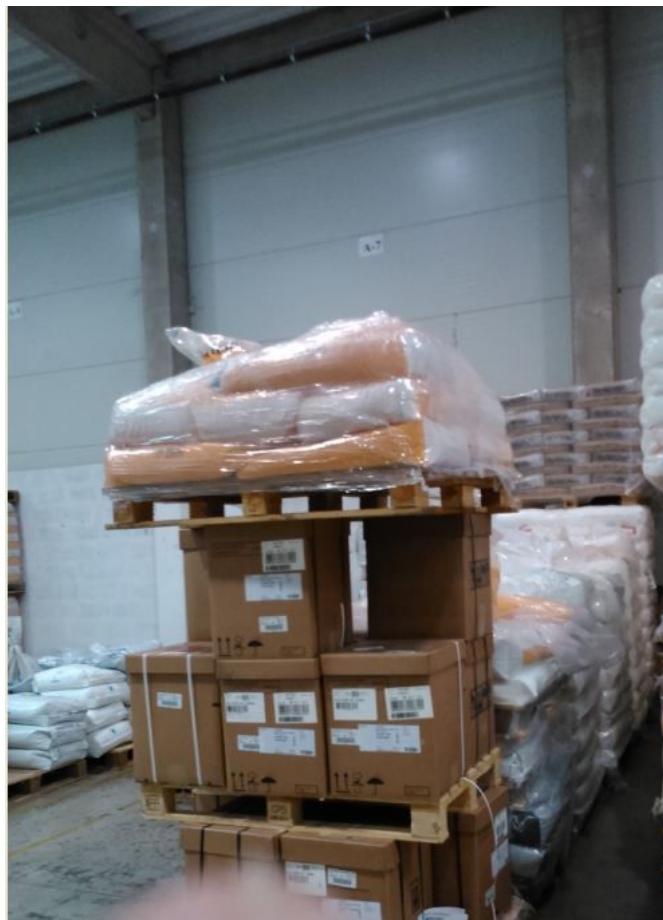
60.) Komissiózás közben készített instabil rakat

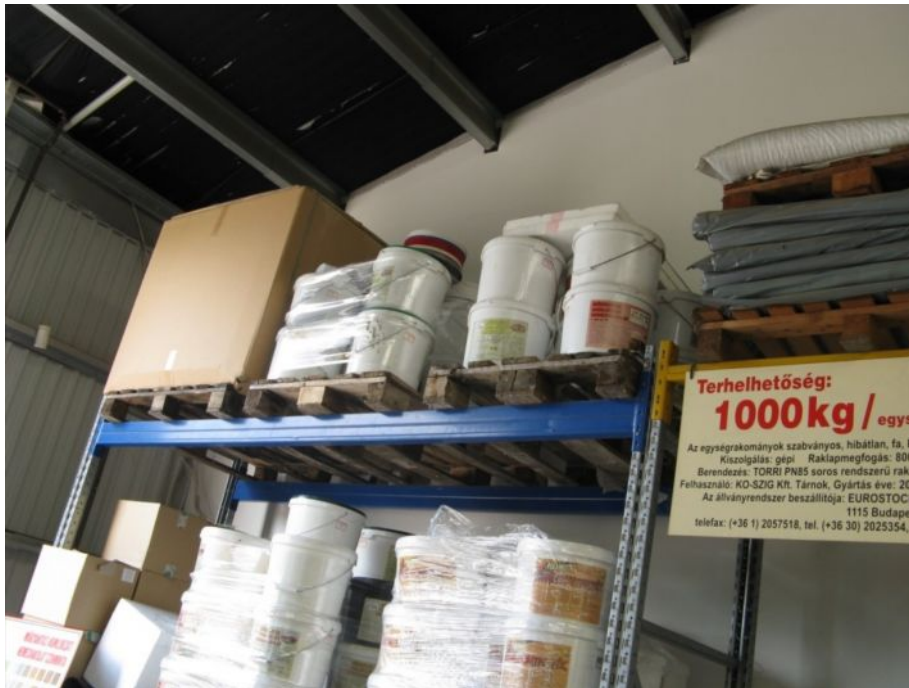
61.) Jól feliratozott raktári állványon egység rakomány képzése nélküli árutárolás

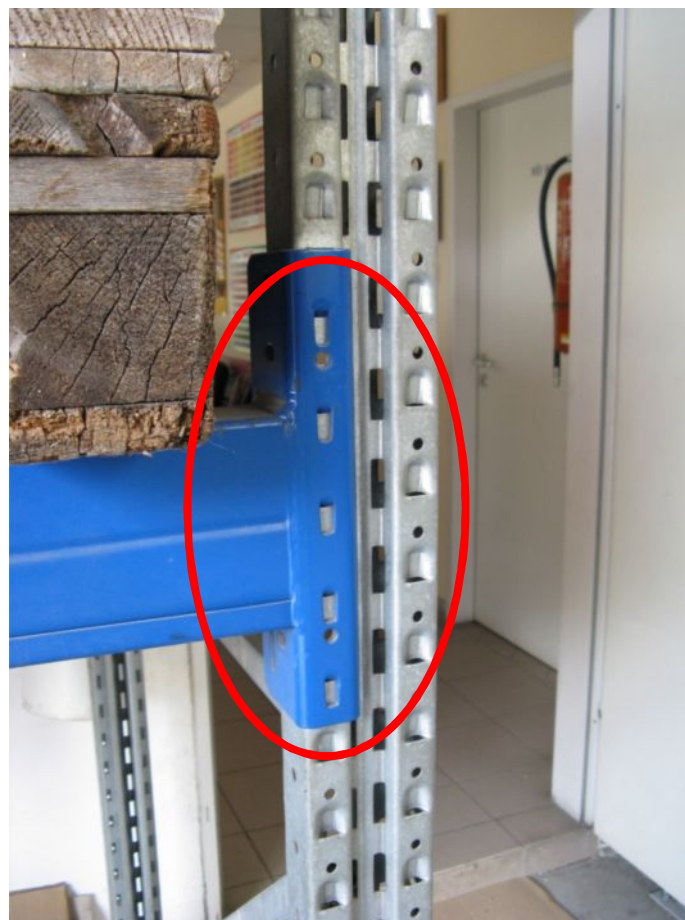
62.) Biztosító tüske nélküli tartógerenda az állványon

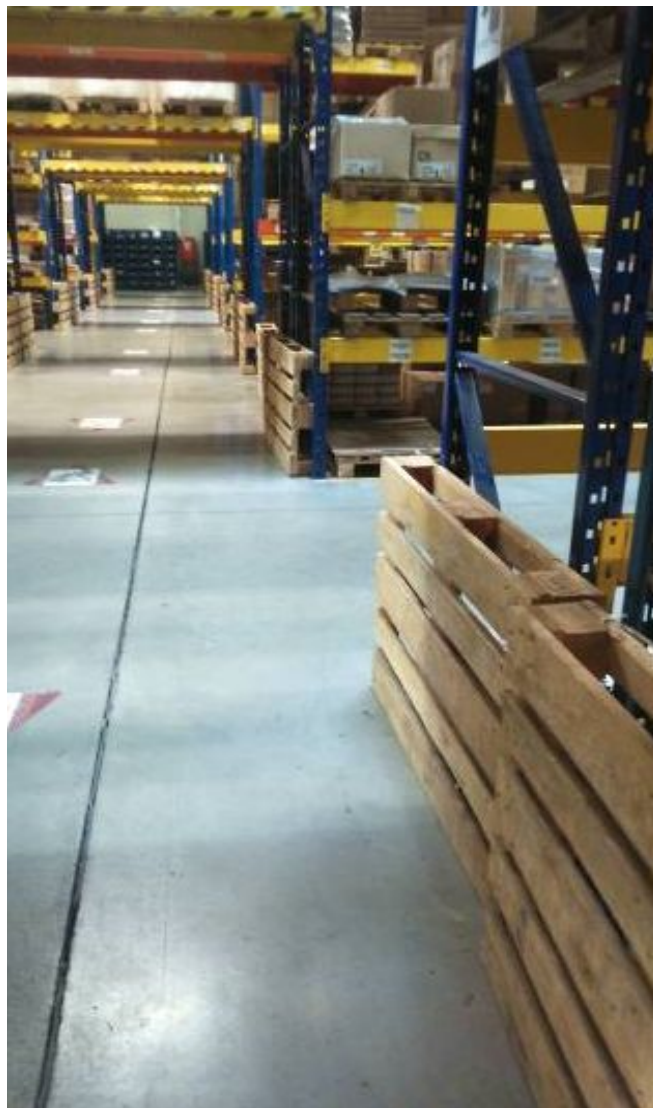
64.) Fém tárolóállvány anyagmozgatógéppel ütközése elleni védelmét rakodólappal próbálták biztosítani
