## Munkavédelmi példatár

### Pozitív példák

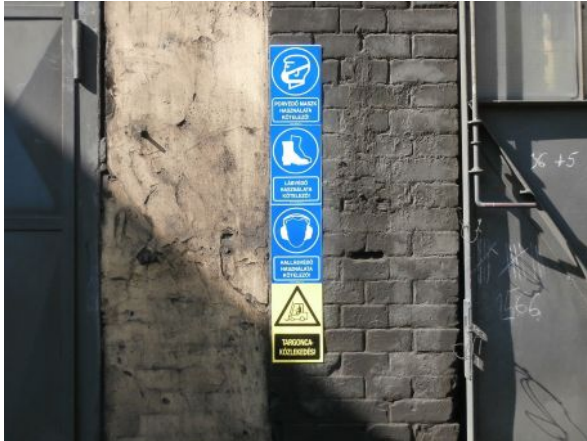
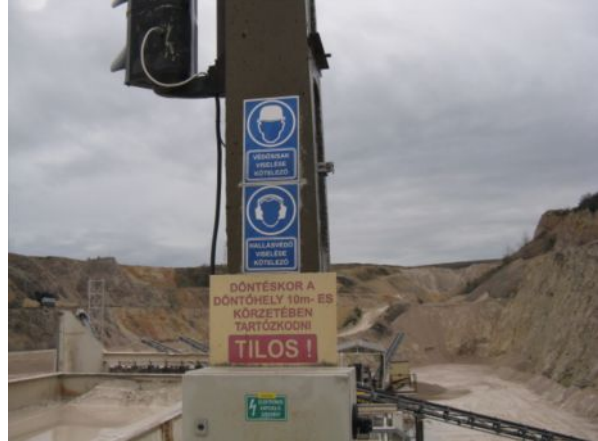
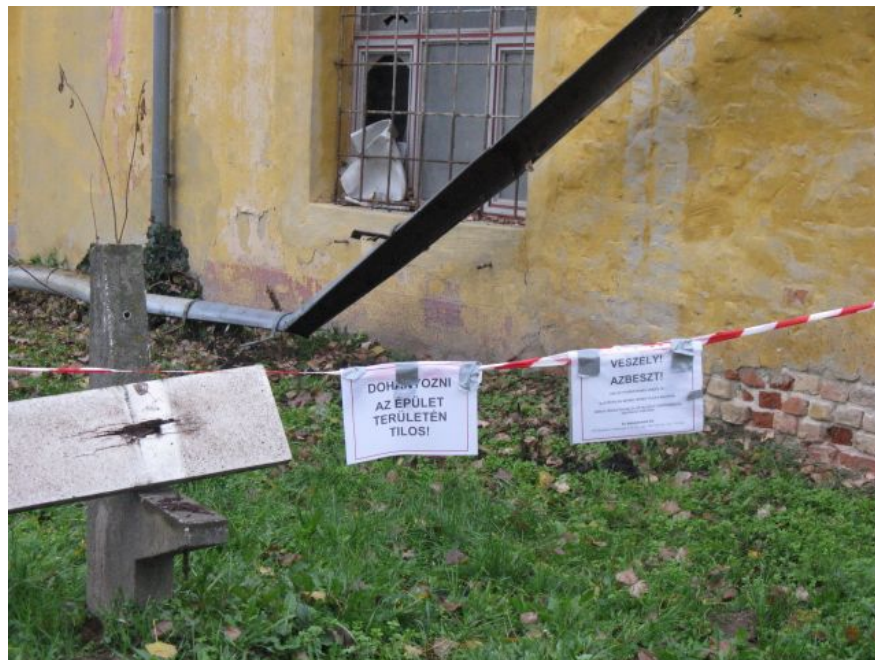
1. Biztonsági, figyelmeztető jelzések kihelyezése (poros üzem bejáratánál, a munkaterület lehatárolása).

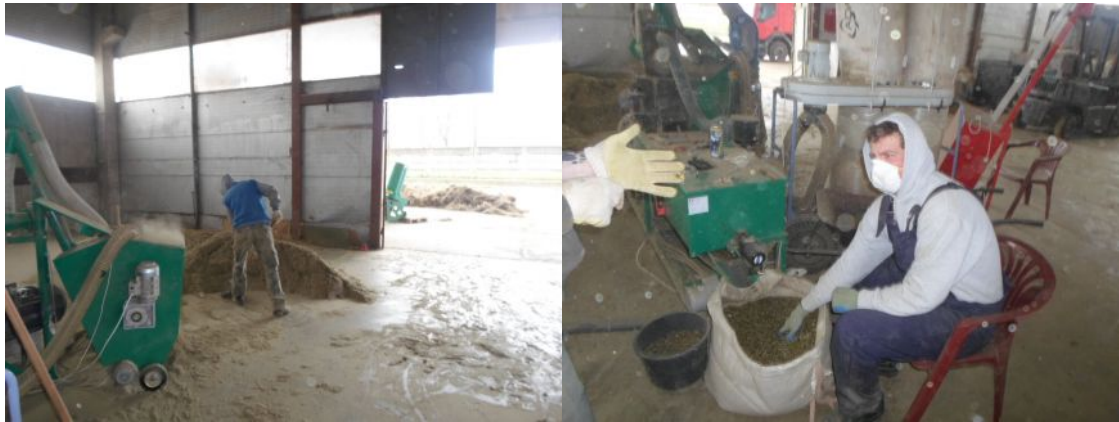
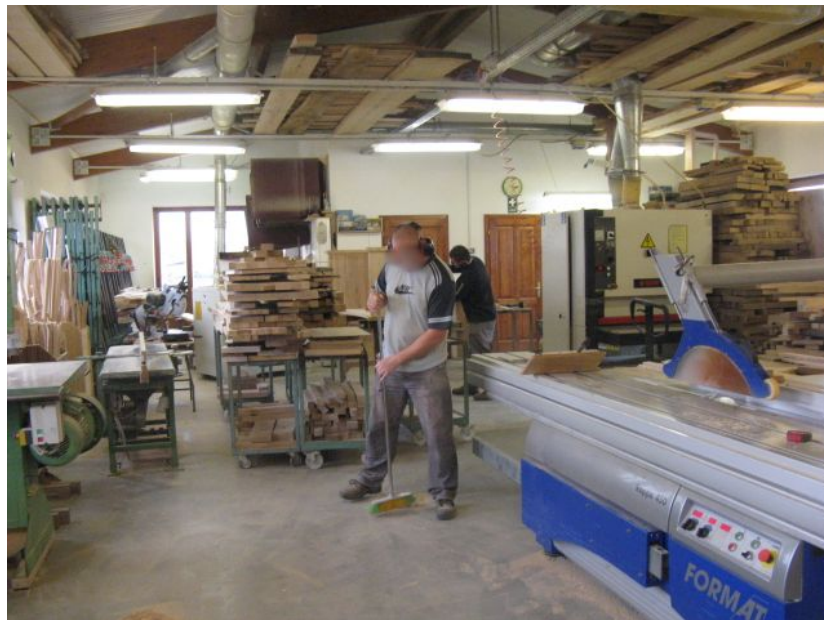
2. A munkavállalók használják a biztosított egyéni védőeszközöket a poros munkaterületen (védőlábbeli, fültok, légzésvédő, védőkesztyű), folyamatos a takarítás az asztalos üzemben.

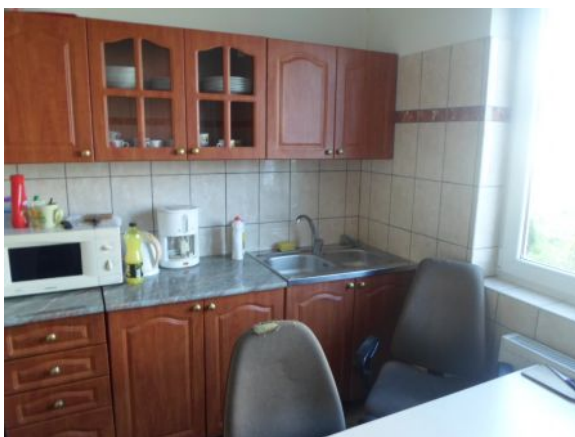
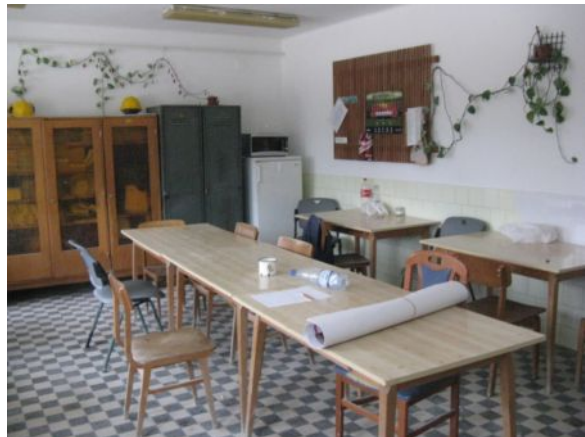
3. Étkezőhely, pihenő hely.

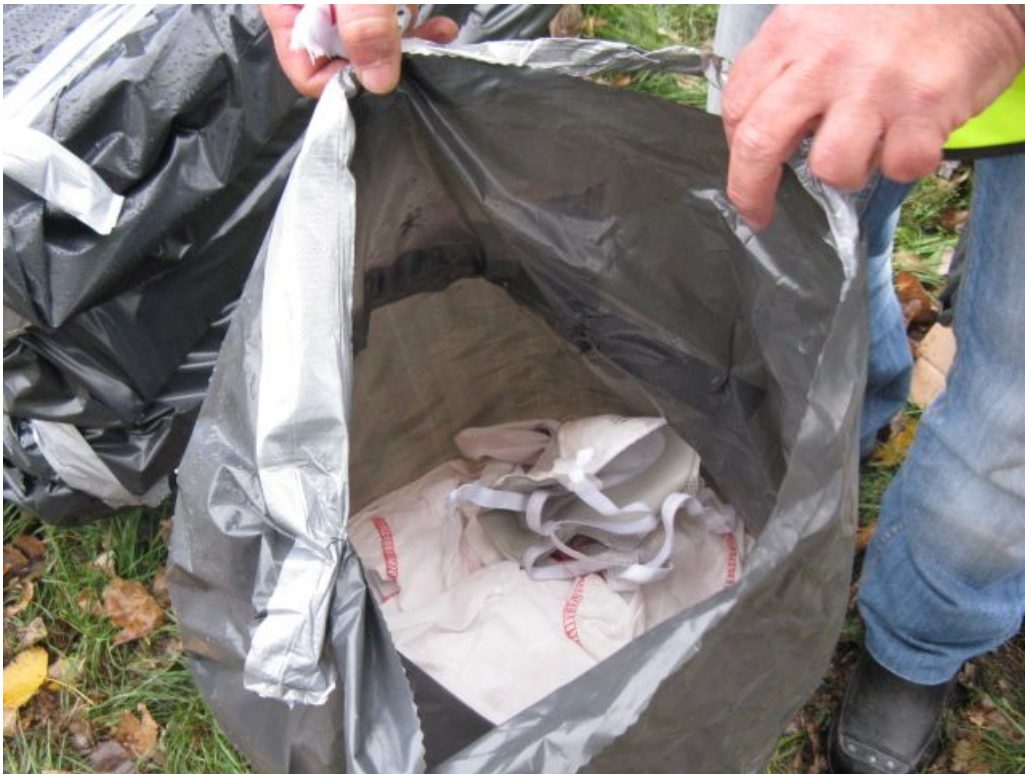
4. A használt védőeszközök összegyűjtése.

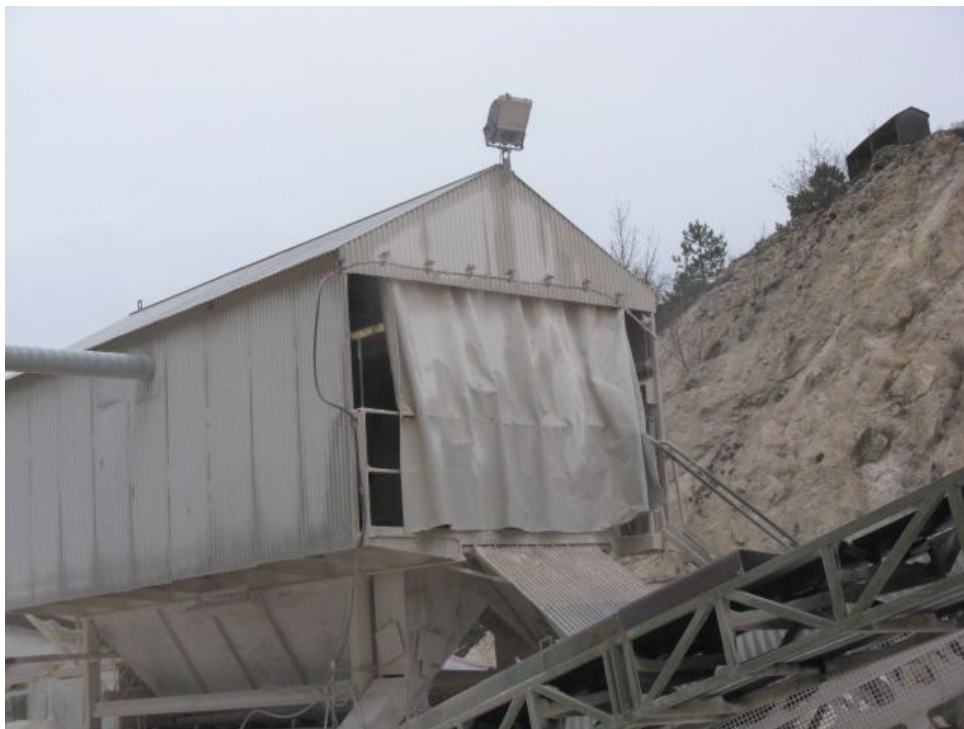
5. A kiporzást akadályozó függöny a törő berendezésen.

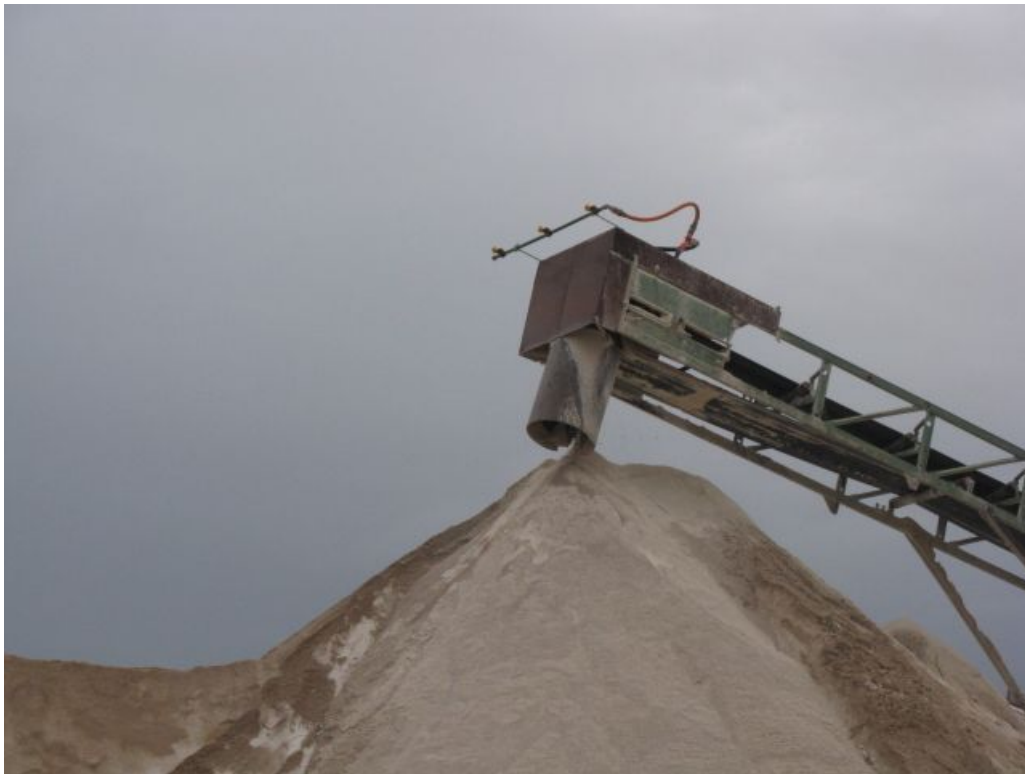
6. A szállítószalag leadó helye fölött felszerelt permetező a porzás csökkentésére.

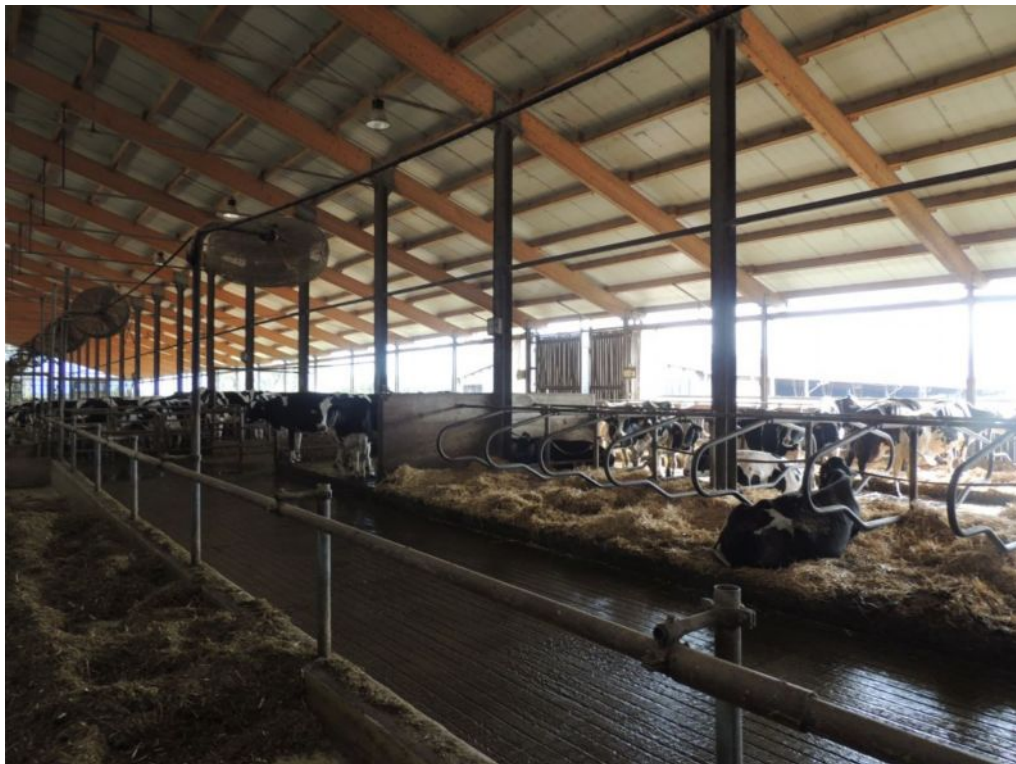
7. Korszerű istálló automata ventilátorokkal és árnyékolókkal felszerelve.

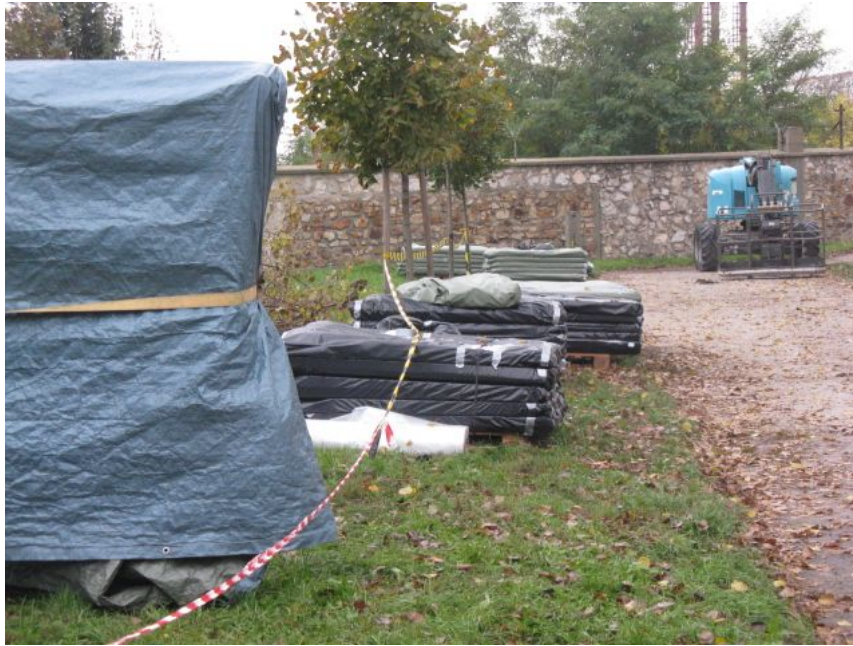
8. Azbesztmentesítési munkálatoknál a kibontott hullámpala zárt tárolása, tetőszerkezet részleges cseréjénél lebontott azbeszt fóliázva, és terület elkerítve.

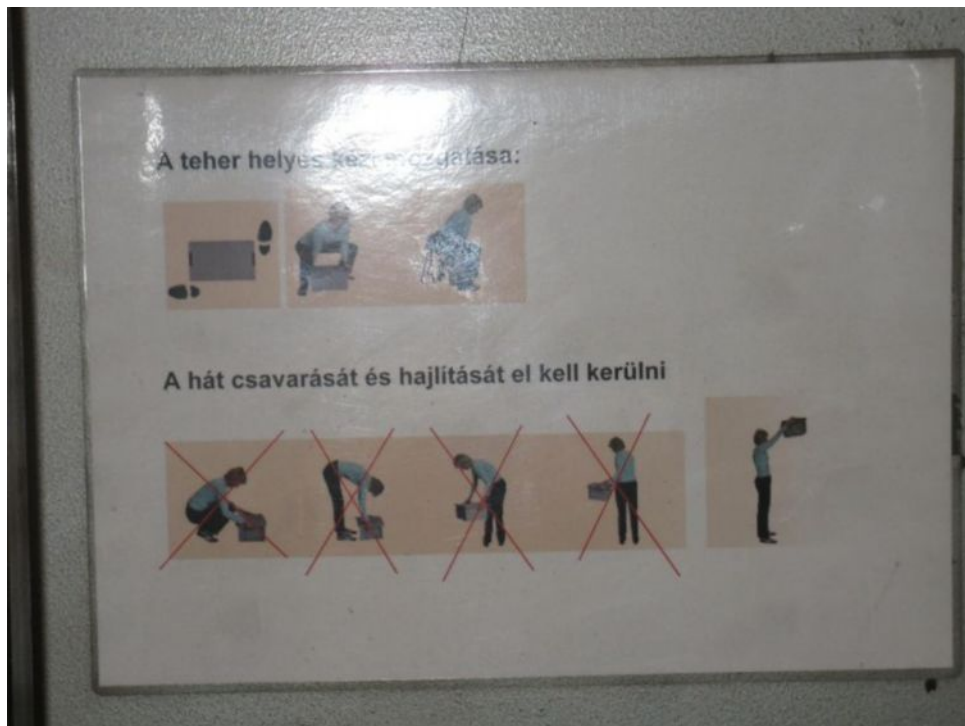
9. Kézi tehermozgatás szabályaira figyelmeztető táblák a munkahelyeken.

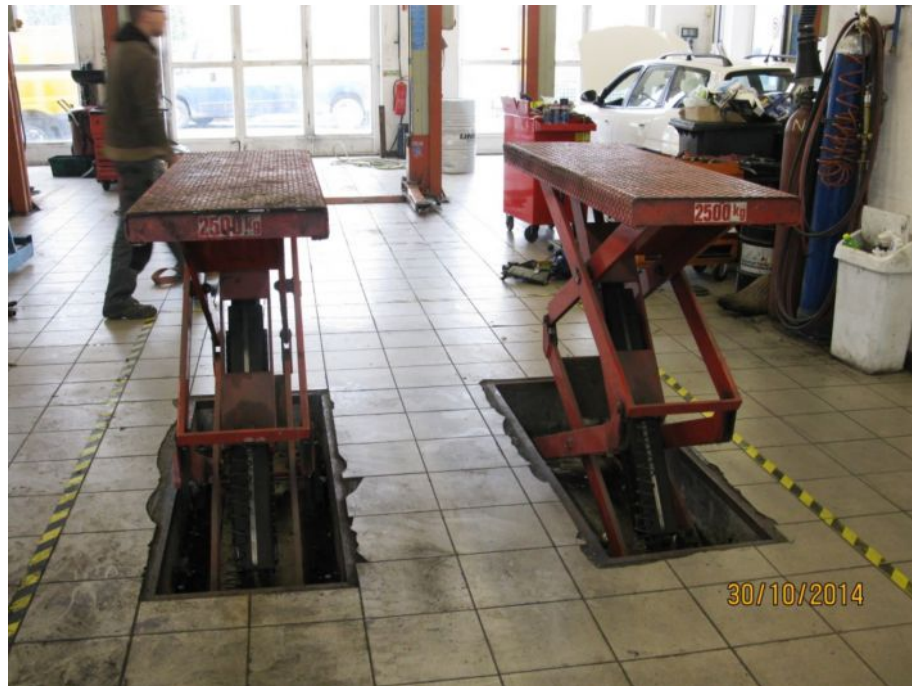
## 10. Ollós emelő veszélyes terének jelölése.

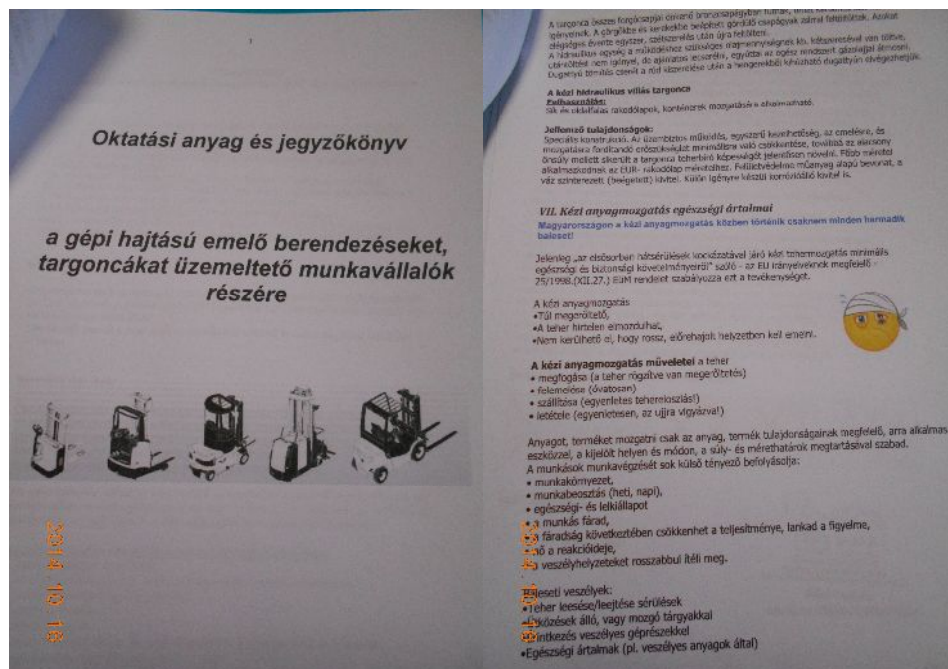
**11. Részletes oktatási tematika alapján megtartott munkavédelmi oktatás, melyet a munkavállalók ellenőrző feladatsor kitöltése után aláírásukkal igazoltak.**

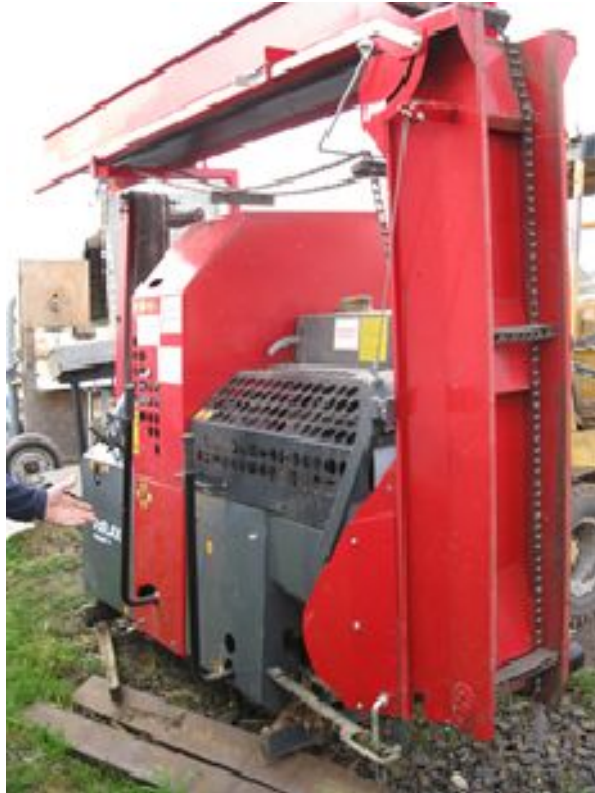
13. Munkáltató által veszélyesnek nyilvánított, munkavédelmi szempontból üzembe helyezett rönkhasító gép.

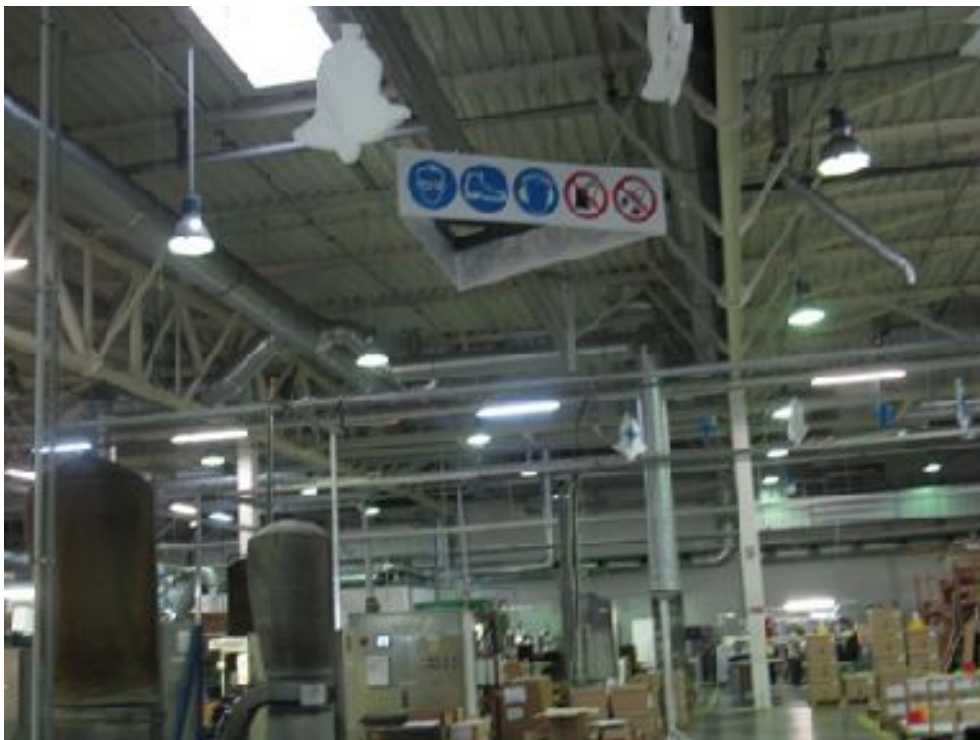
14. Az egyéni védőeszközök viselésére kötelező tábla mindenki számára jól látható módon került elhelyezésre.

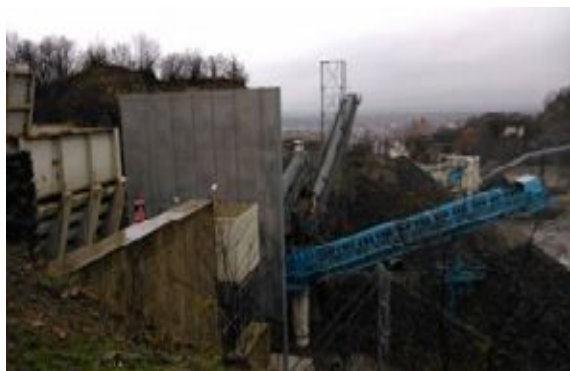
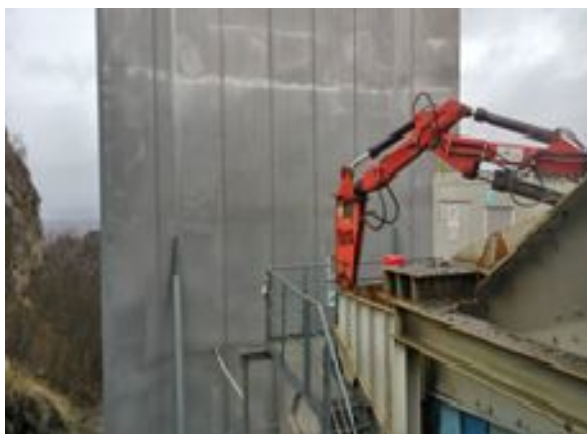
15. Egy kőbánya területén a malomnál és a kúpos törőnél zajgátló falat emeltek.

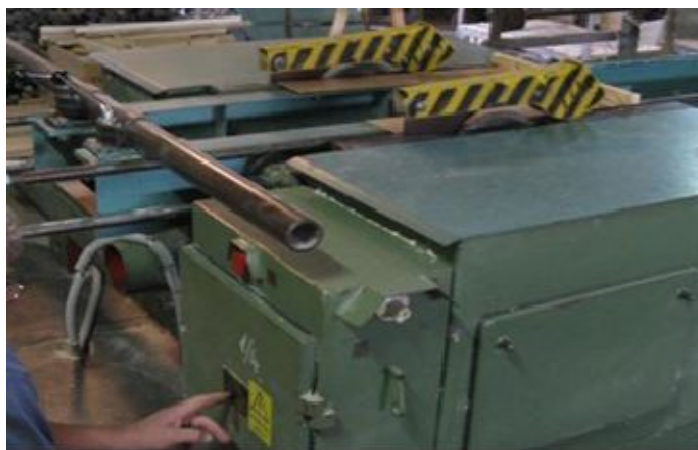
16. 40-50 éves veszélyesnek minősülő faipari gépeket is lehet megfelelő műszaki állapotban tartani.

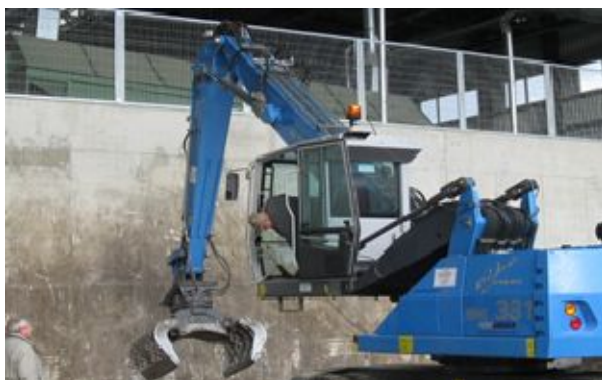
Kezelő fülkét is emelő markoló

17. Egy ellenőrzött hulladék-feldolgozó üzemben korszerű, kifogástalan állapotú gépekkel végzik a feldolgozást.

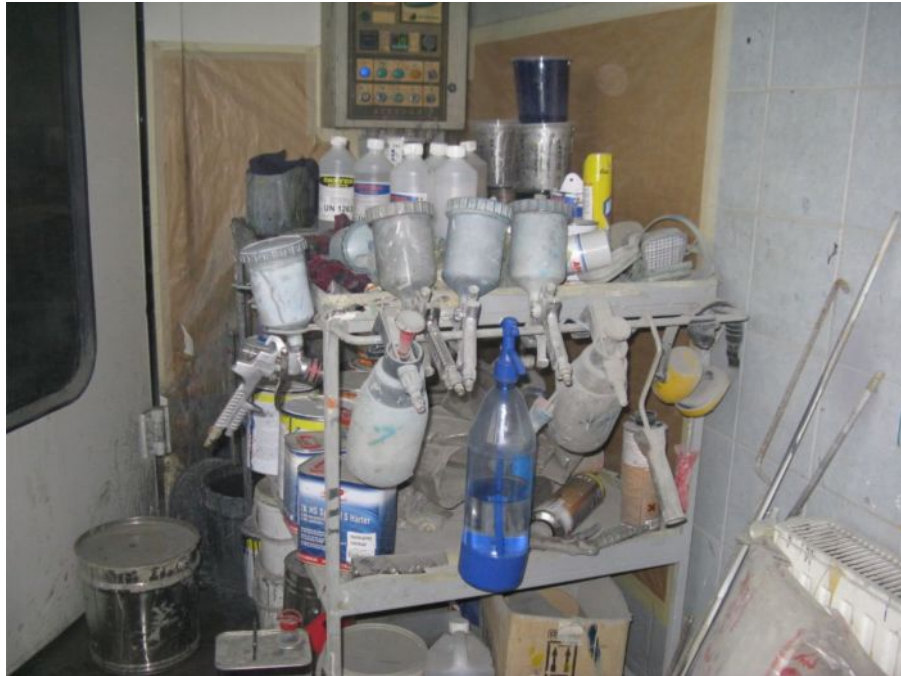
1. Veszélyes minőségű keverékek, anyagok melletti üdítőital, szódavíztárolás.

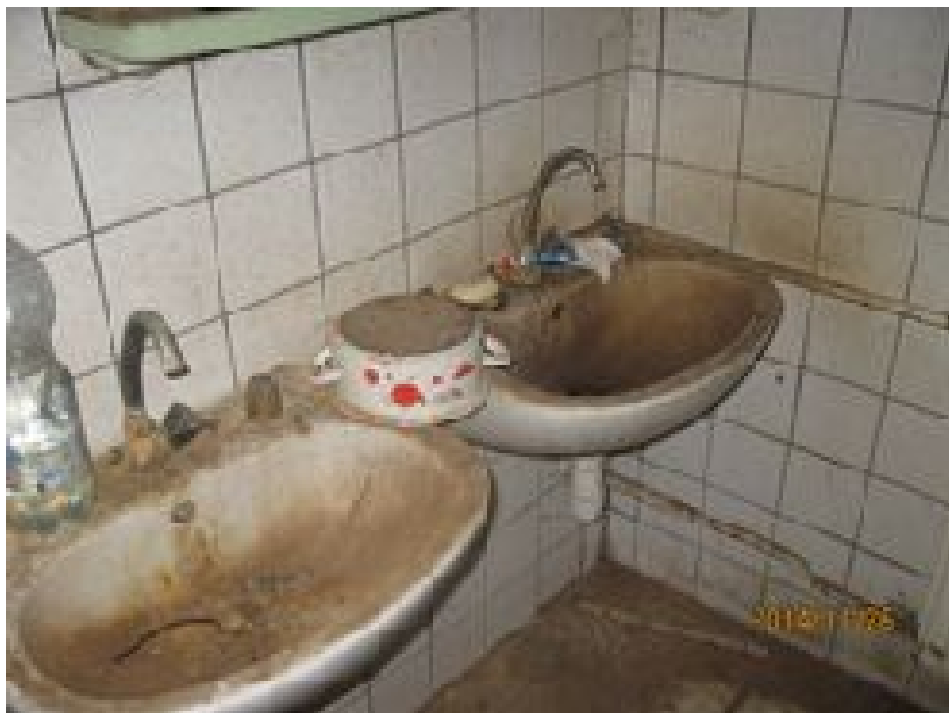
2. Tölgyfa hordókat készítő üzem „tisztálkodó” helyisége.

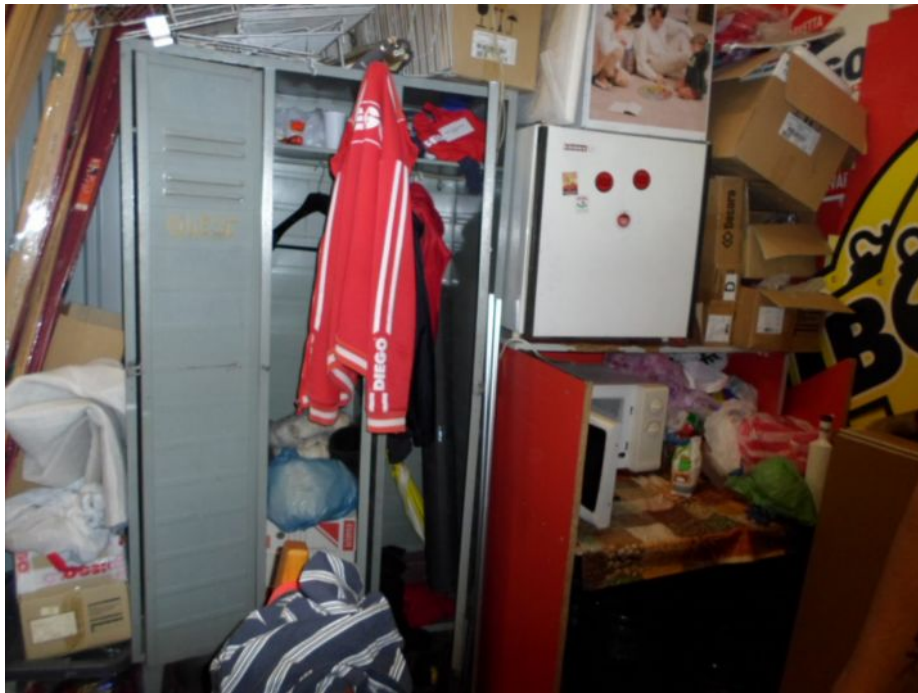
3. Üzlet sarkában kialakított öltöző, étkező hely

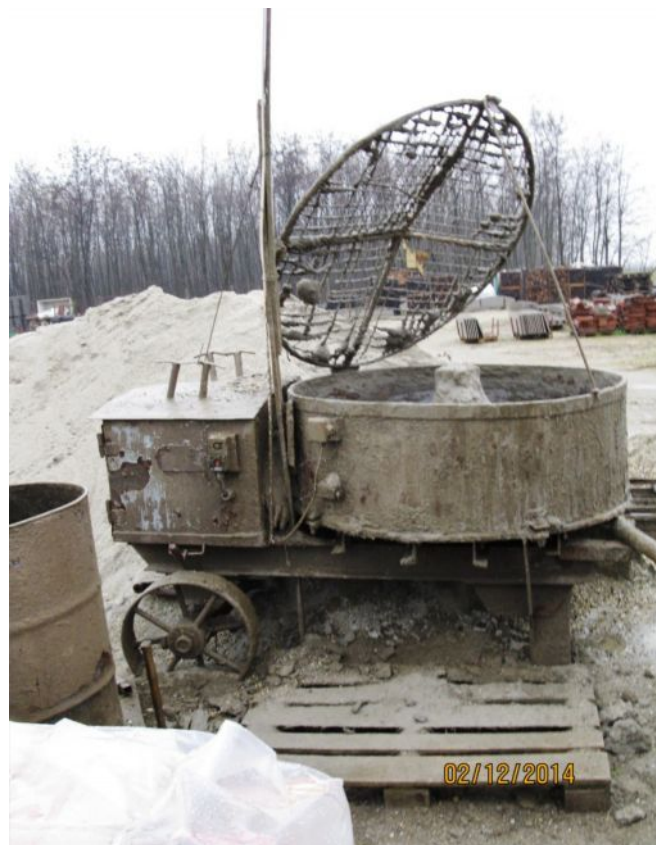
4. Egy betonkeverő üzem területén lévő betonkeverő berendezés működőképes biztonsági berendezéssel nem rendelkezett.

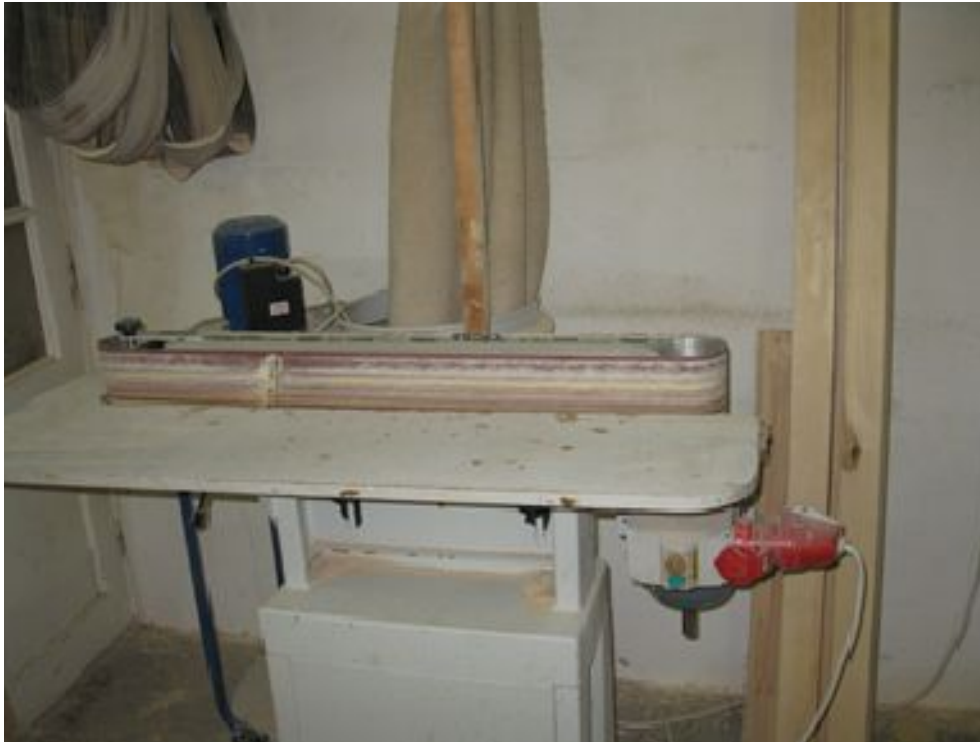
5. Védőburkolat nélkül üzemeltetett szalagcsiszoló-gép.

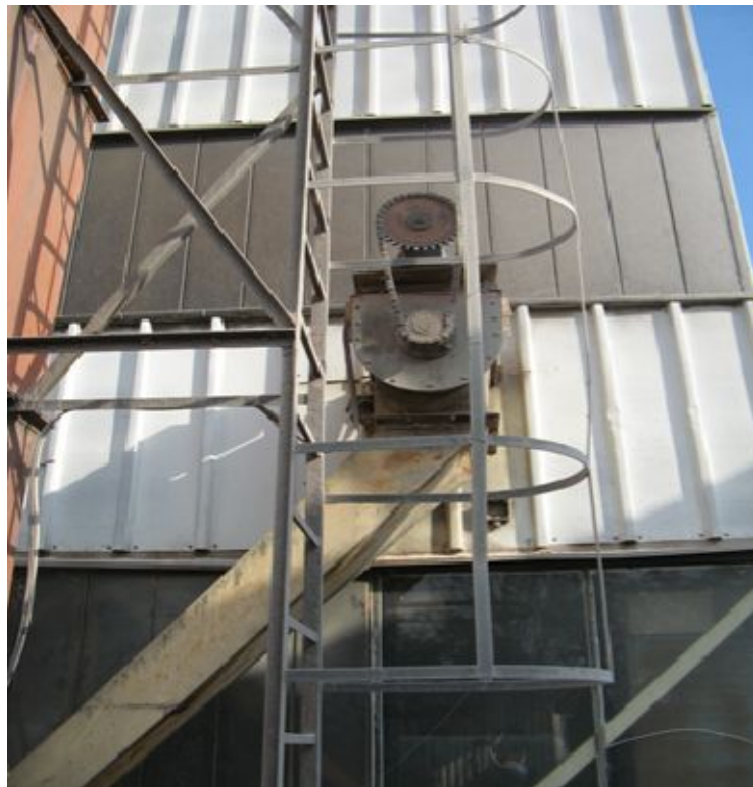
6. A szárító berendezés karbantartó létrája mellett lévő terménybehordó csiga láncmeghajtásnak nincs védőburkolata.

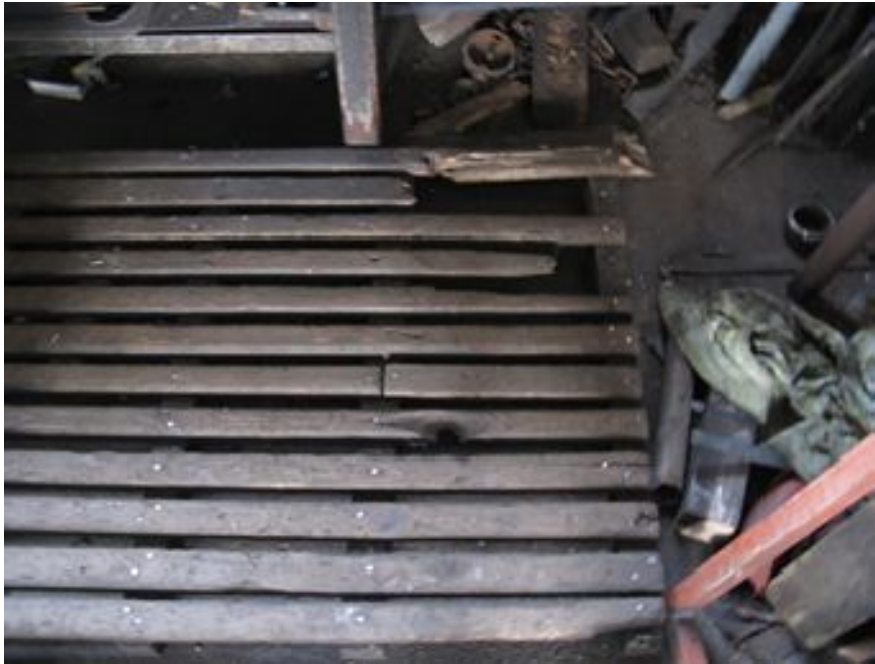
7. Törött, hiányos lábrács.

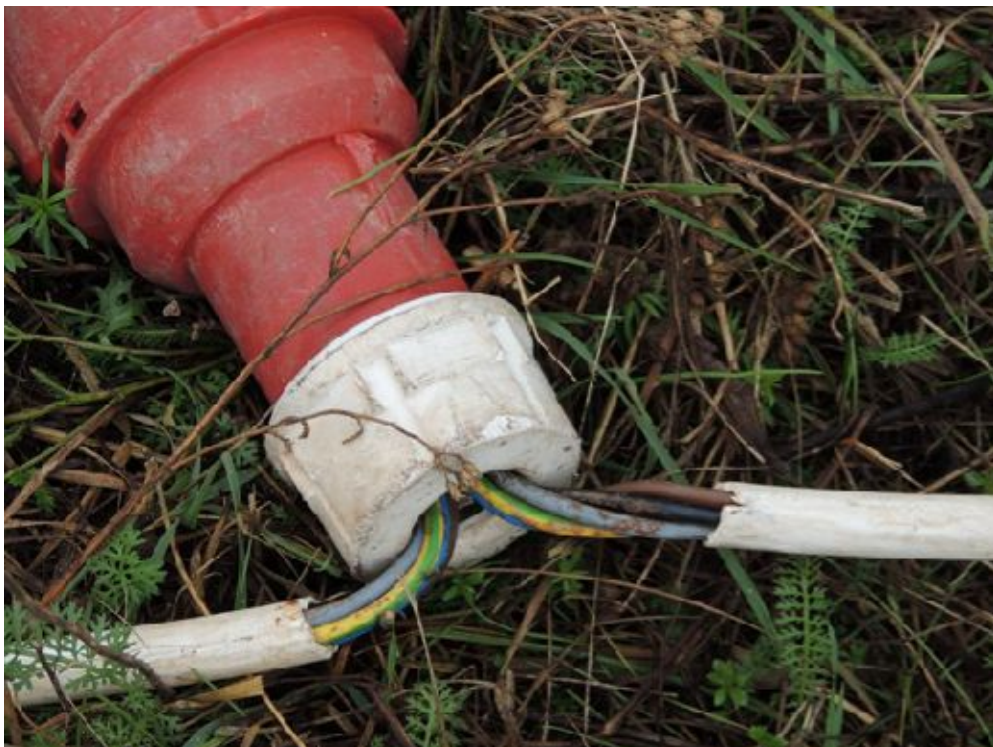
8. IP védetség hiánya. Mechanikai védelem hiánya.

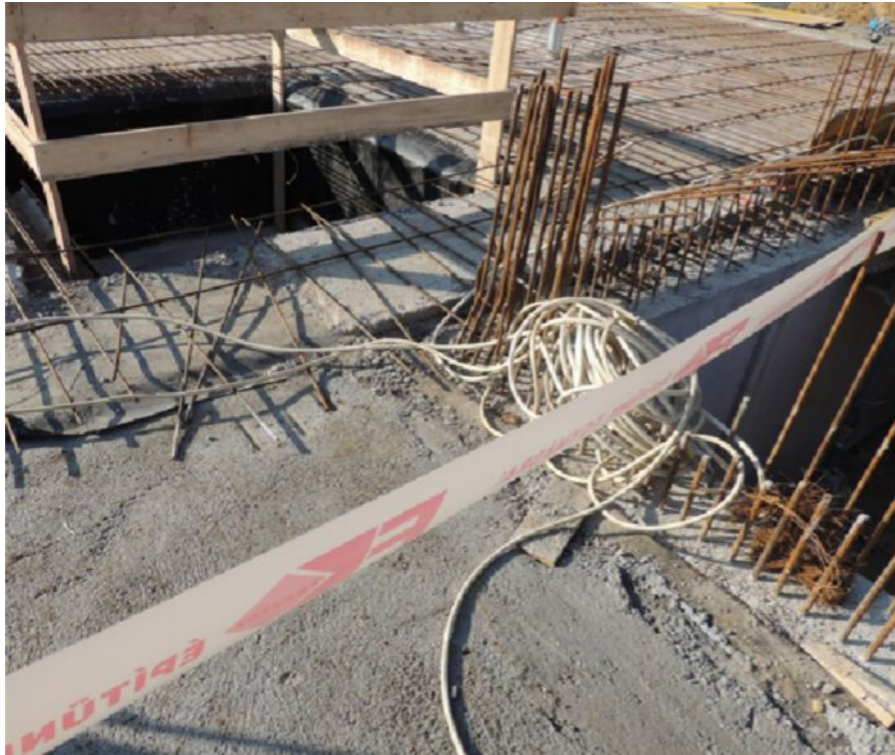
9. Szabálytalan, ideiglenes kábelvezetés a vasalaton.

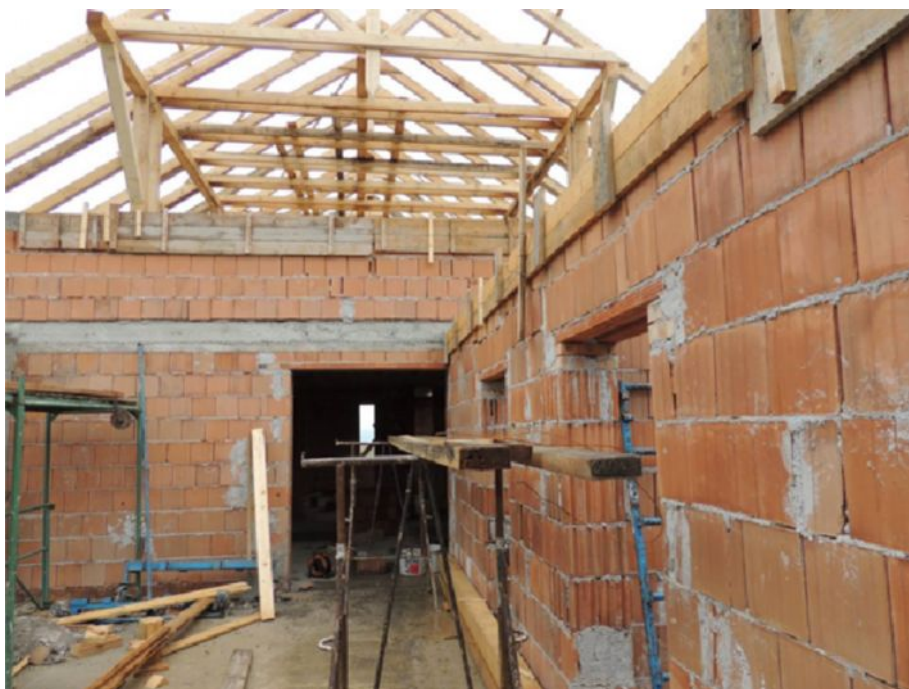
10. Szabálytalan munkaszint kialakítás.

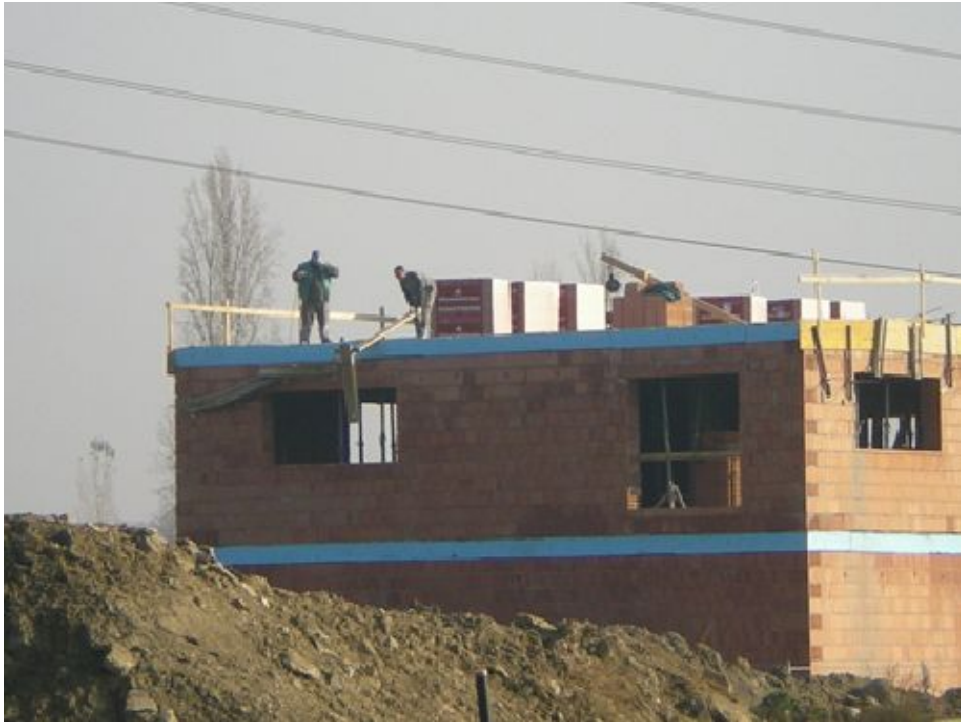
11. Leesés elleni védelem nélküli munkavégzés.

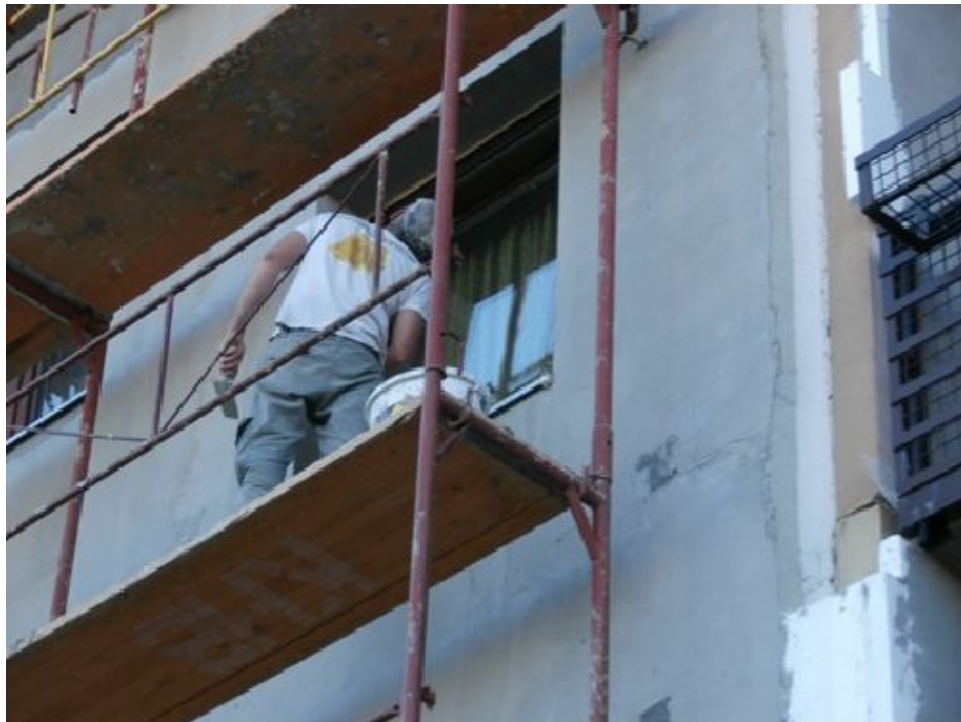
12. Homlokzat szigeteléshez felállított állványon hiányzik a lábléc és véglezárás.

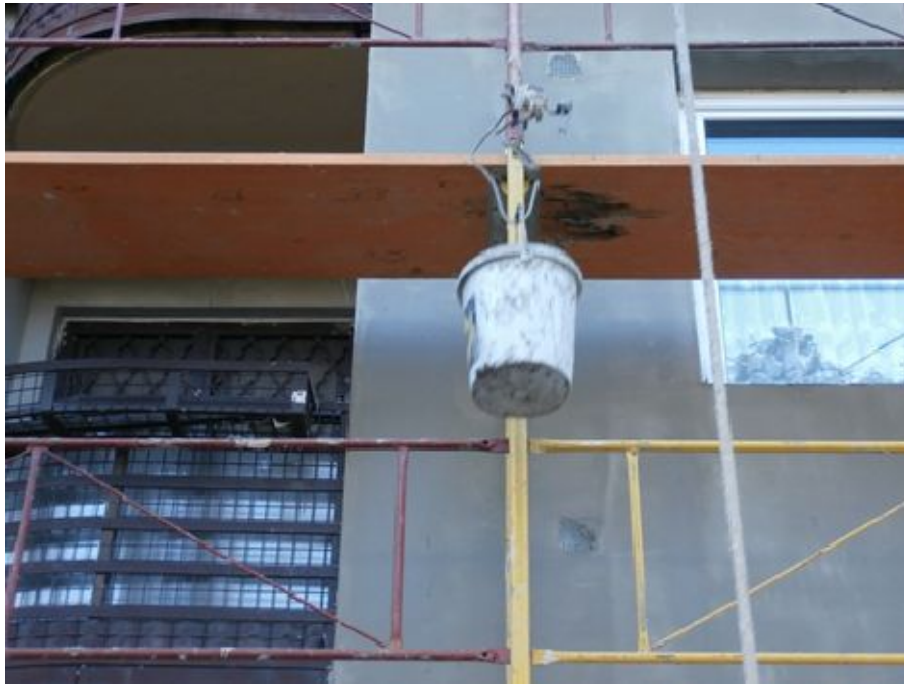
13. Anyagfeladásra egy 15 literes, festék forgalmazására – nem pedig rendszeres teheremelésre - készült műanyag vödör állt rendelkezésre, ami egy 6 mm átmérőjű betonacélból hajlított emelőhorogra volt rögzítve.

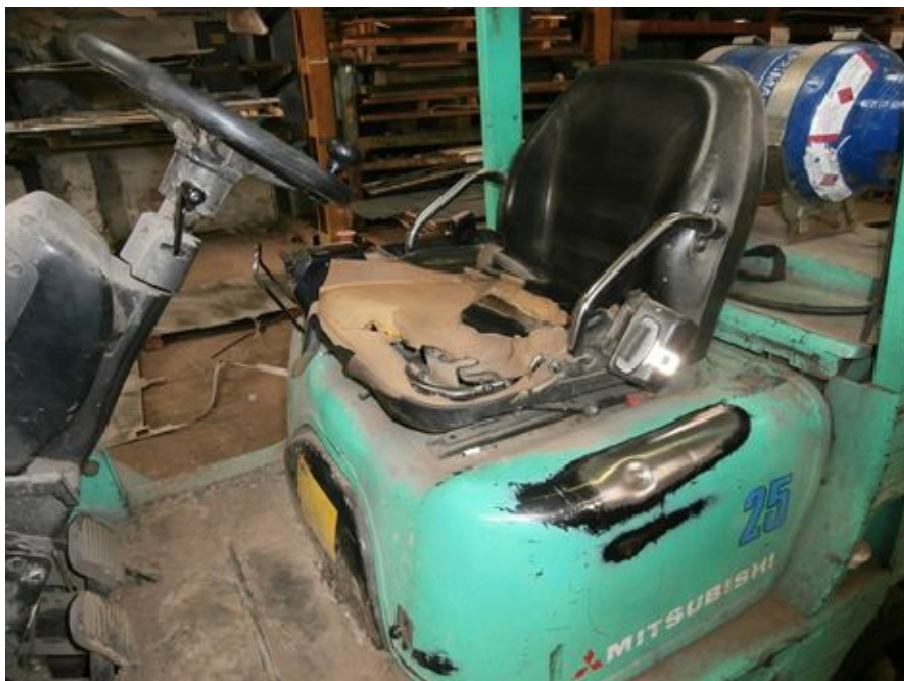
14. Ilyen egy „kényelmes” targoncaülés.

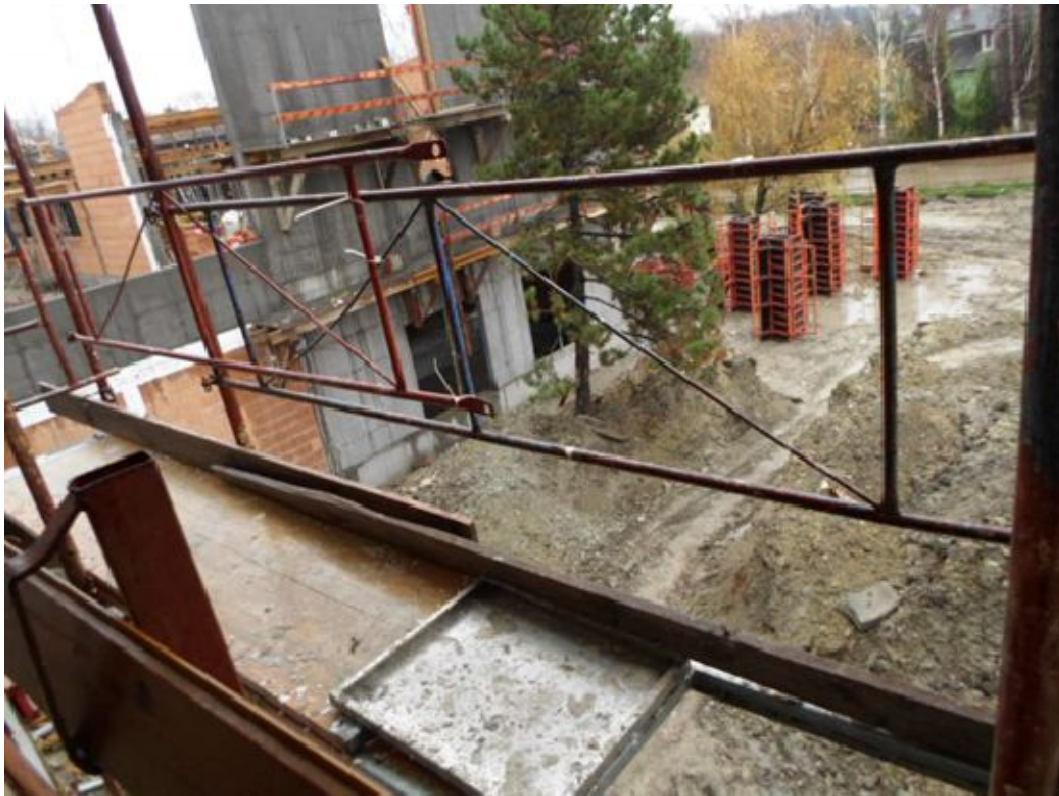
15. Korlátelem rögzítése gyorskötözővel.

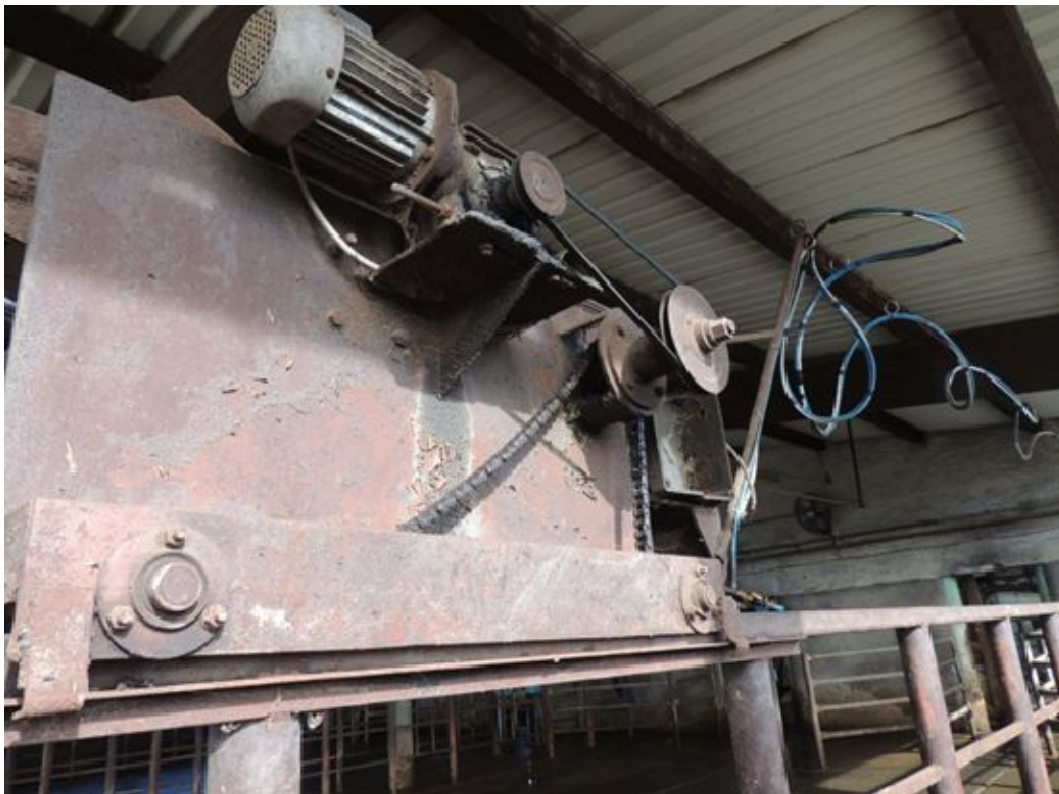
16. Berendezést működtető szerkezet védőburkolat nélkül kb. 1,8 m magasságban.

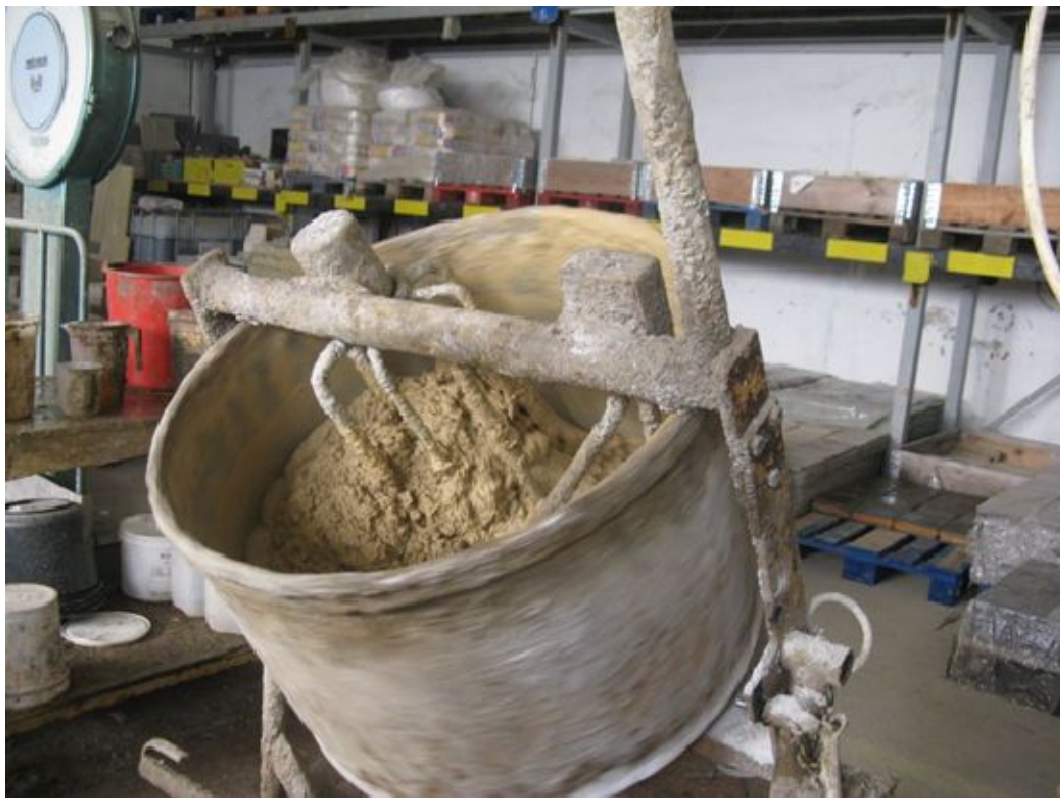
17. Keverő benyúlás elleni védelem nélkül.

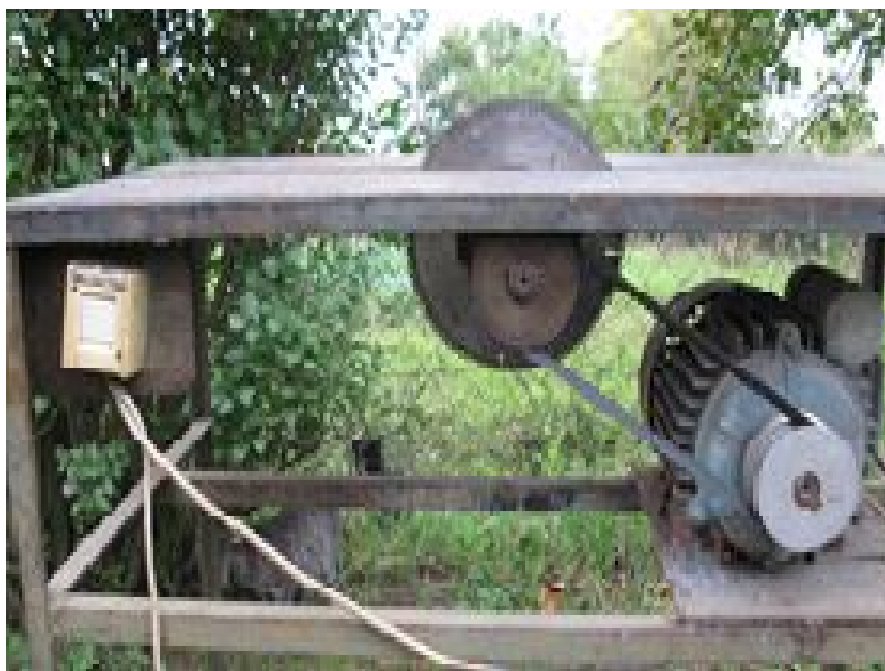
18. „Egyedi gyártású” körfűrészgép.
