## Munkavédelmi példatár

### Pozitív példák

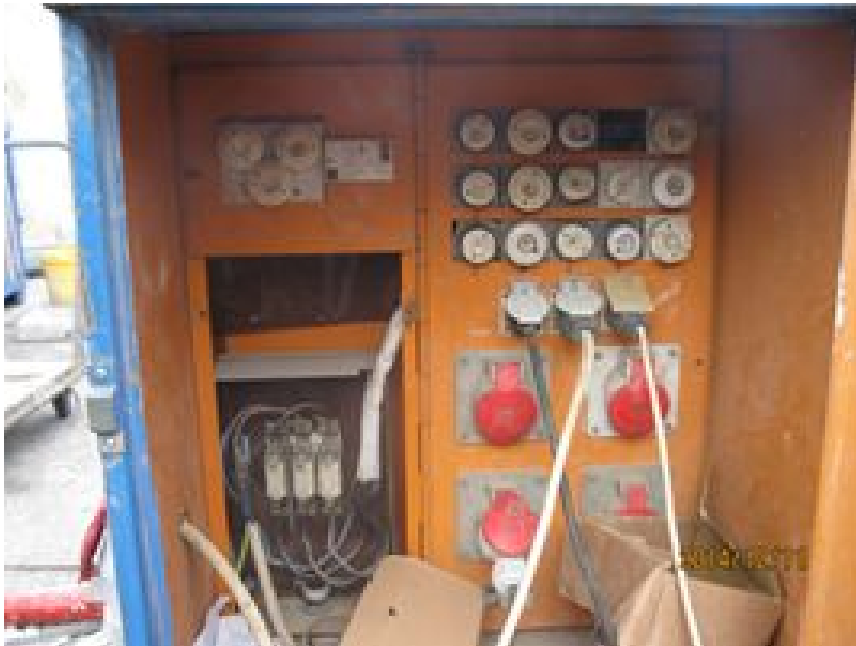
19. 400/230 V-os, elosztó szekrény ajtaja nyitva volt, fenn állt a feszültség alatti részek közvetlen érintésének lehetősége.

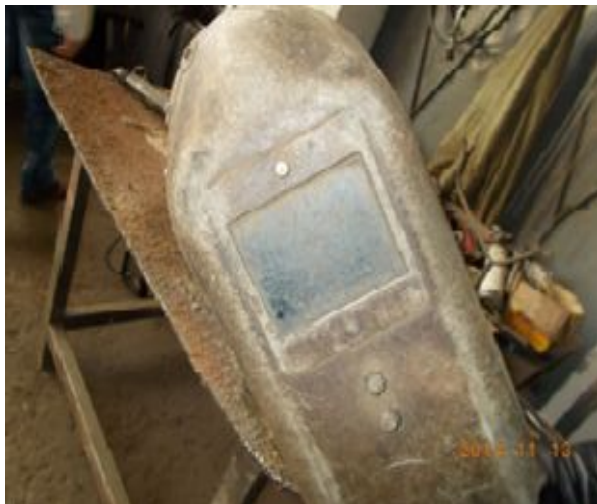
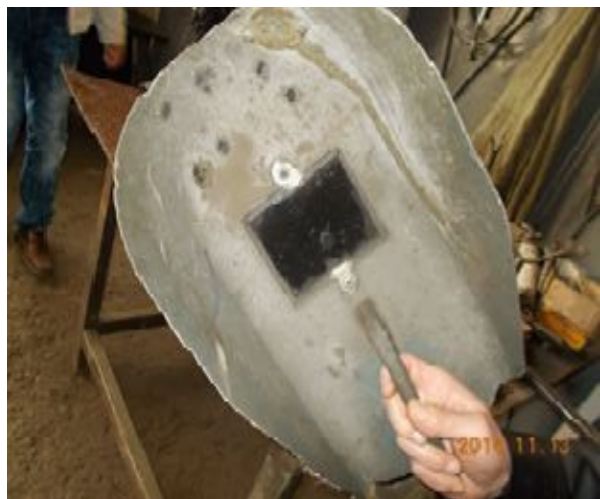
20. Átmenő fémes kötést tartalmazó kéz ívhegesztő pajzs.

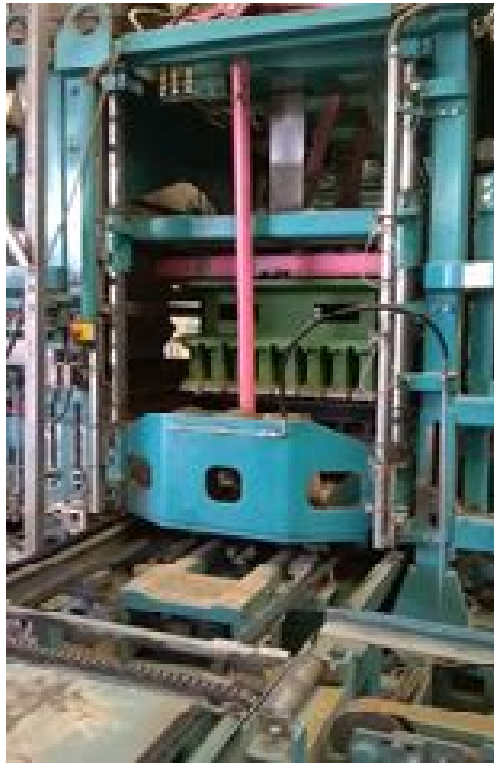
**21.** Termékgyártó gép veszélyes terébe a bejutás lehetősége nem volt megakadályozva.

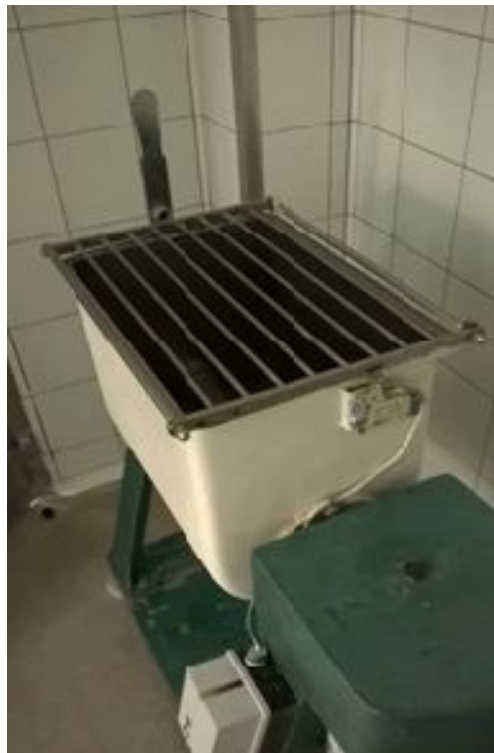
**22.** Húskészítmények alapanyagát keverő gép védelmét biztosító védőrács osztásköze nem zárja ki a veszélyes térhez való hozzáférést. Az osztásköz a megengedett érték kb. kétszerese.
