**ÖSSZEFOGLALÓ JELENTÉS**  
**az Anyagmozgatási tevékenységek célvizsgálatáról**  
**(2014. szeptember 01. - október 31.)**

Budapest, 2015.január

Készítette: Nemzetgazdasági Minisztérium Munkafelügyeleti Főosztály

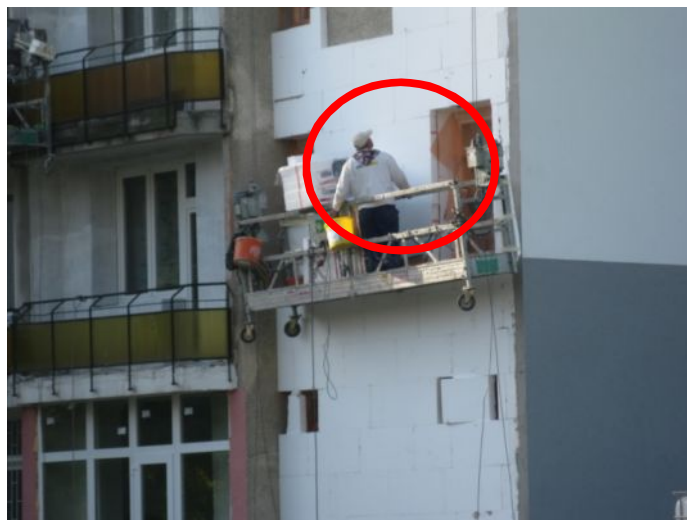
Munkavállaló egyedül a függesztett munkahídon
