ÖSSZEFOGLALÓ JELENTÉS

az Emelőgépek üzemeltetésének munkabiztonsági
célvizsgálatáról

(2013. augusztus 01. - szeptember 30.)

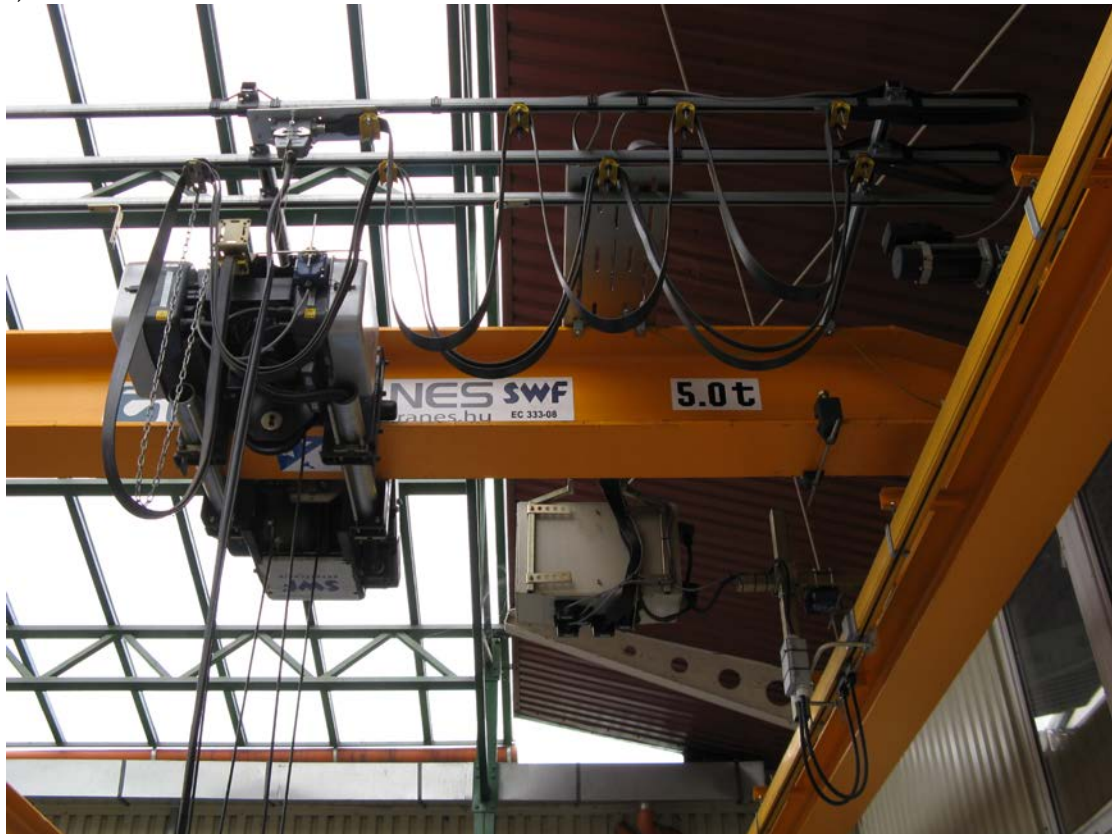
4.) Rendszeresen ellenőrzött, karbantartott futómacska

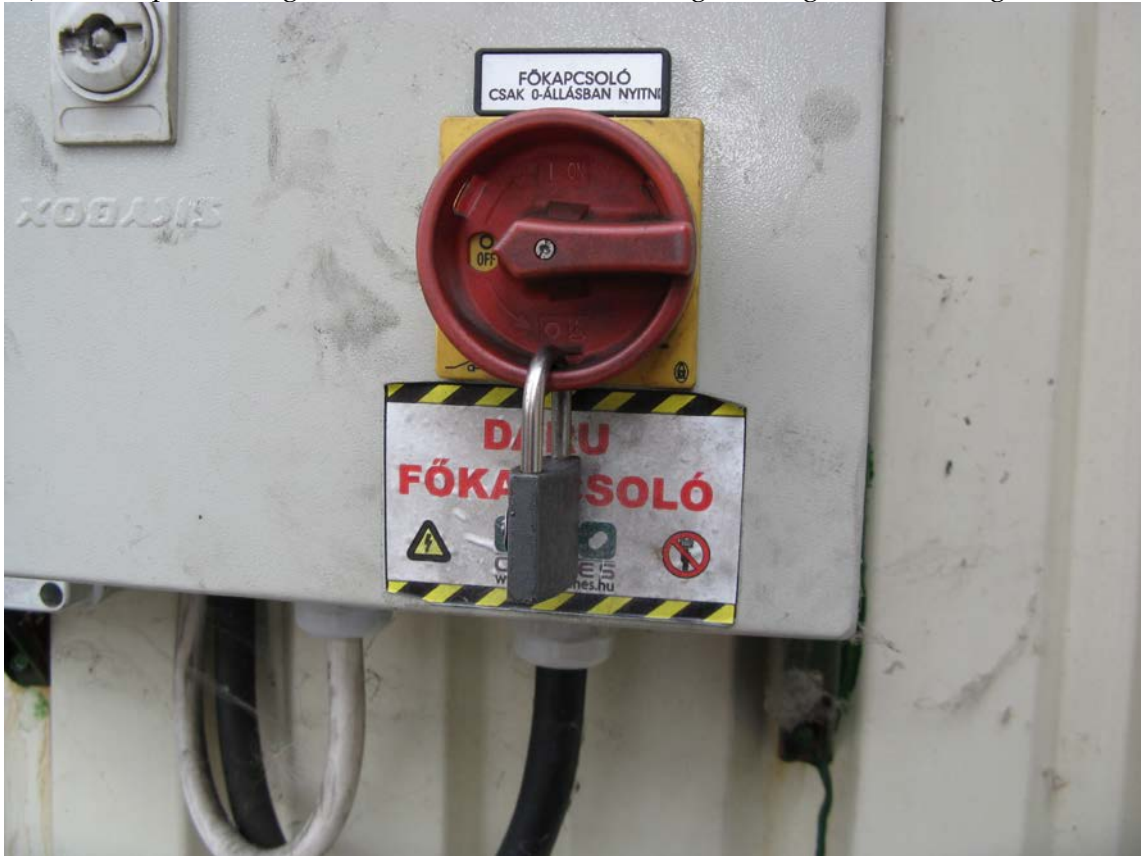
5.) A főkapcsoló megfelelően feliratozott, zárhatósága és megközelíthetősége biztosított

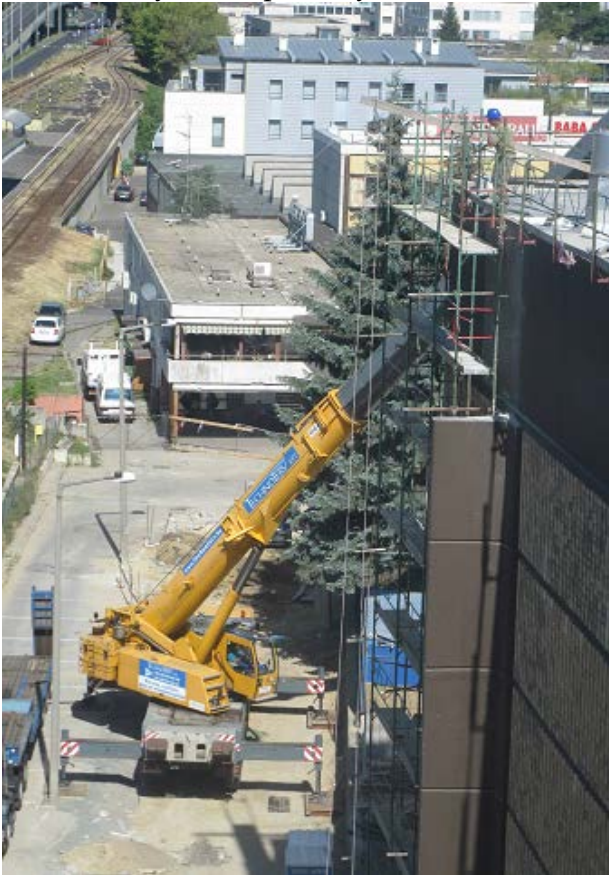
- 9.) Autódaru kezelője és az irányító között a kommunikációs (rádió) kapcsolat biztosított (irányító az építmény tetőszerkezetén)

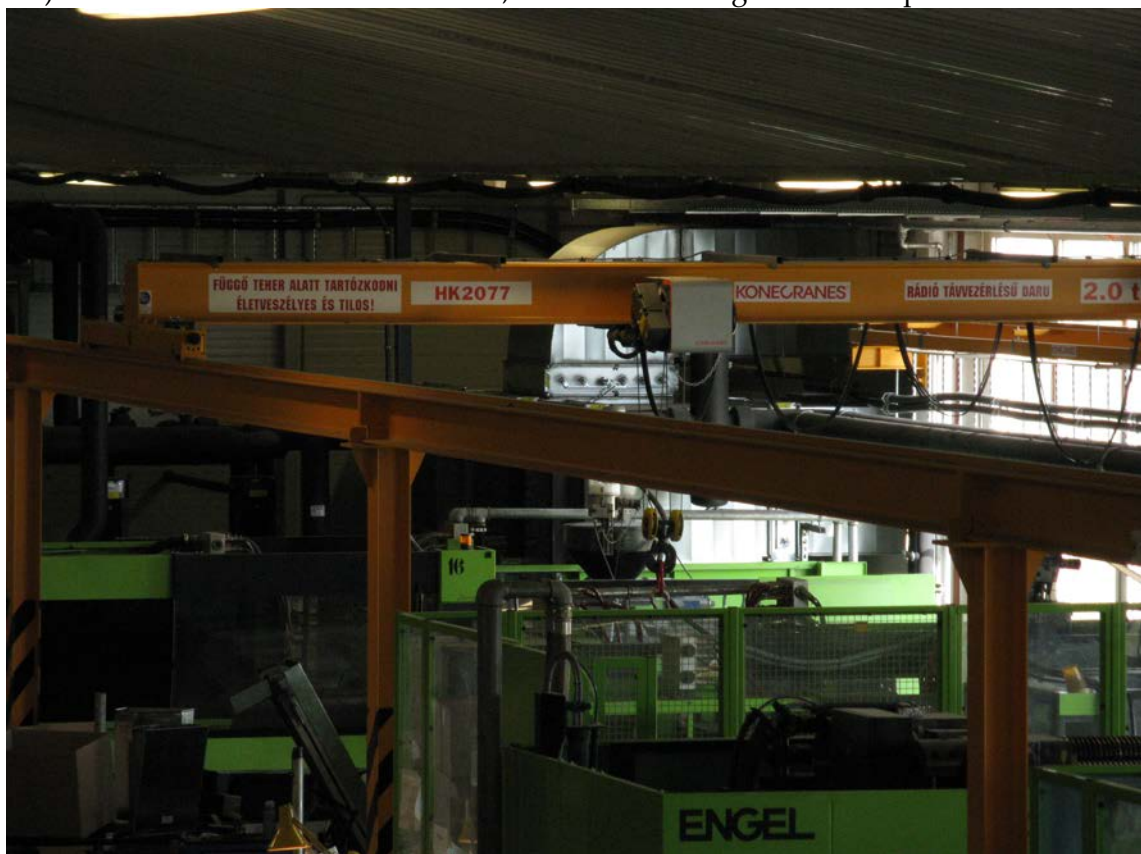
- 10.) Tervdokumentációval rendelkező, előírásoknak megfelelően telepített híddaru

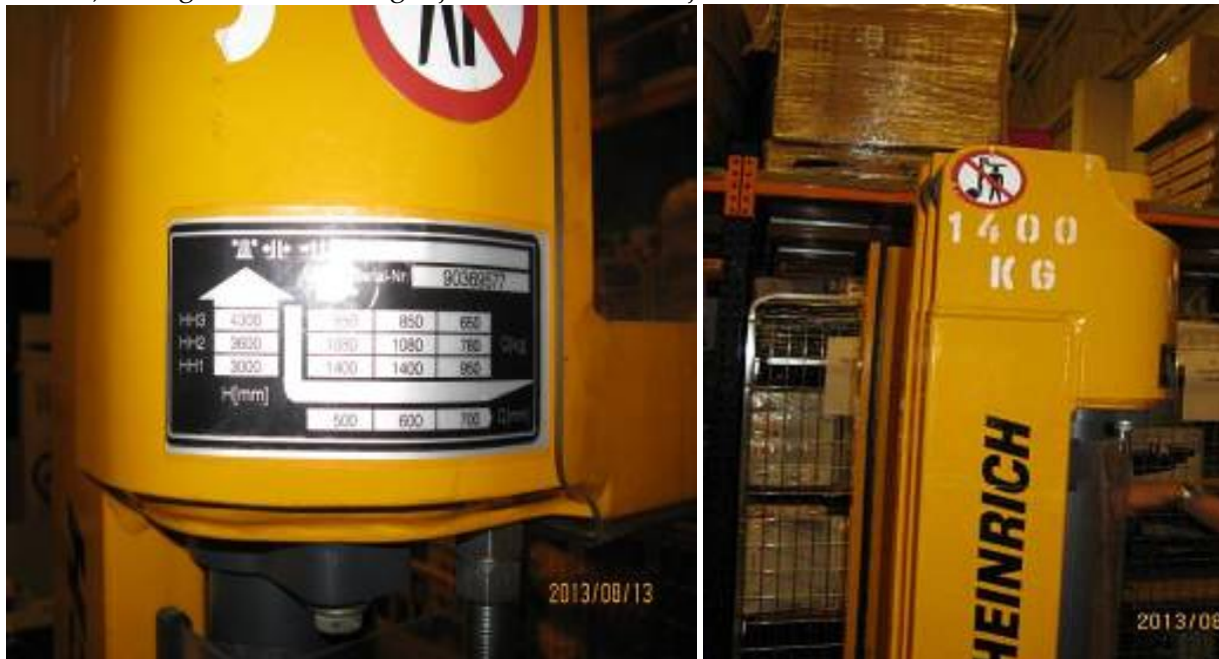
18.) A targoncán a szükséges jelölések, feliratok, jelzések

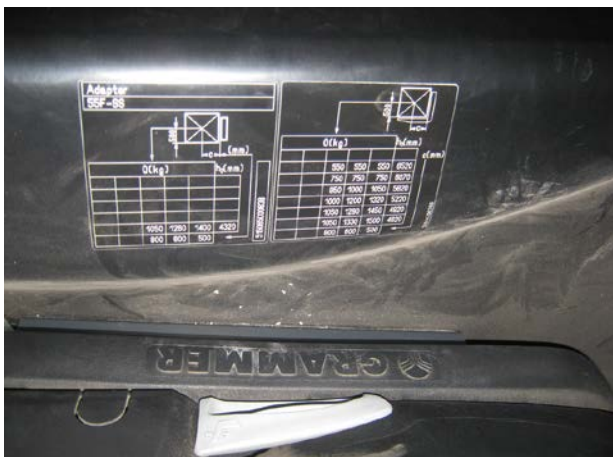
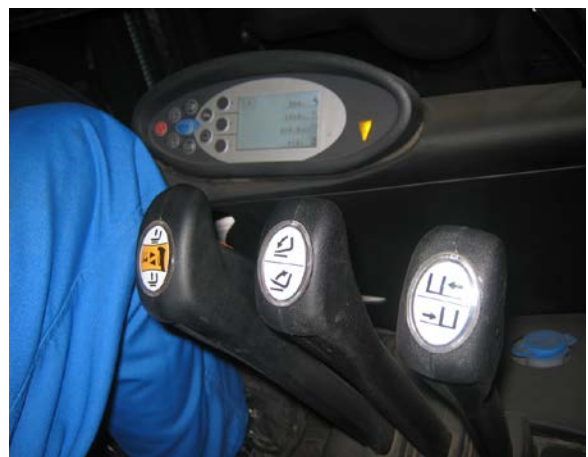
21.) Emelővillás targonca megfelelő jelölései (terhelhetőség, kezelőelemek)

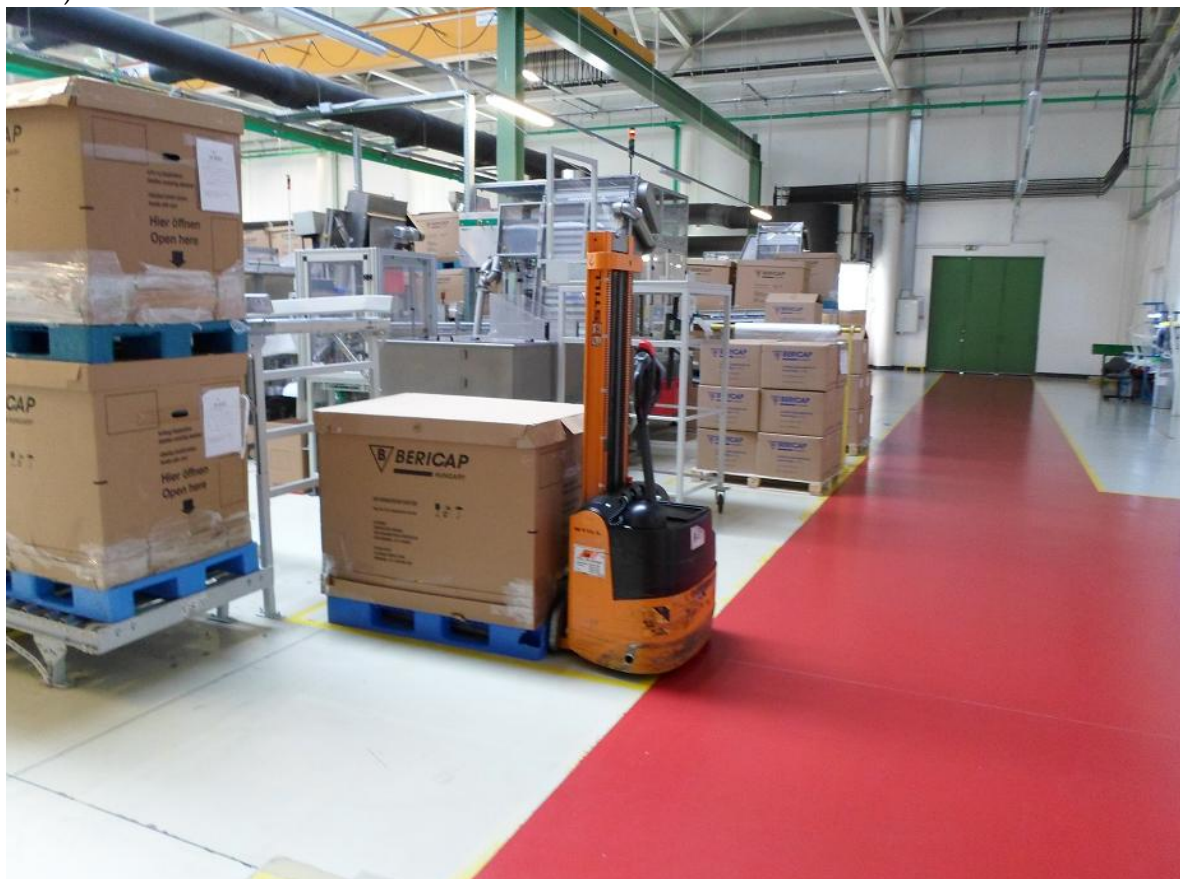
23.) Felfestett közlekedési útvonal

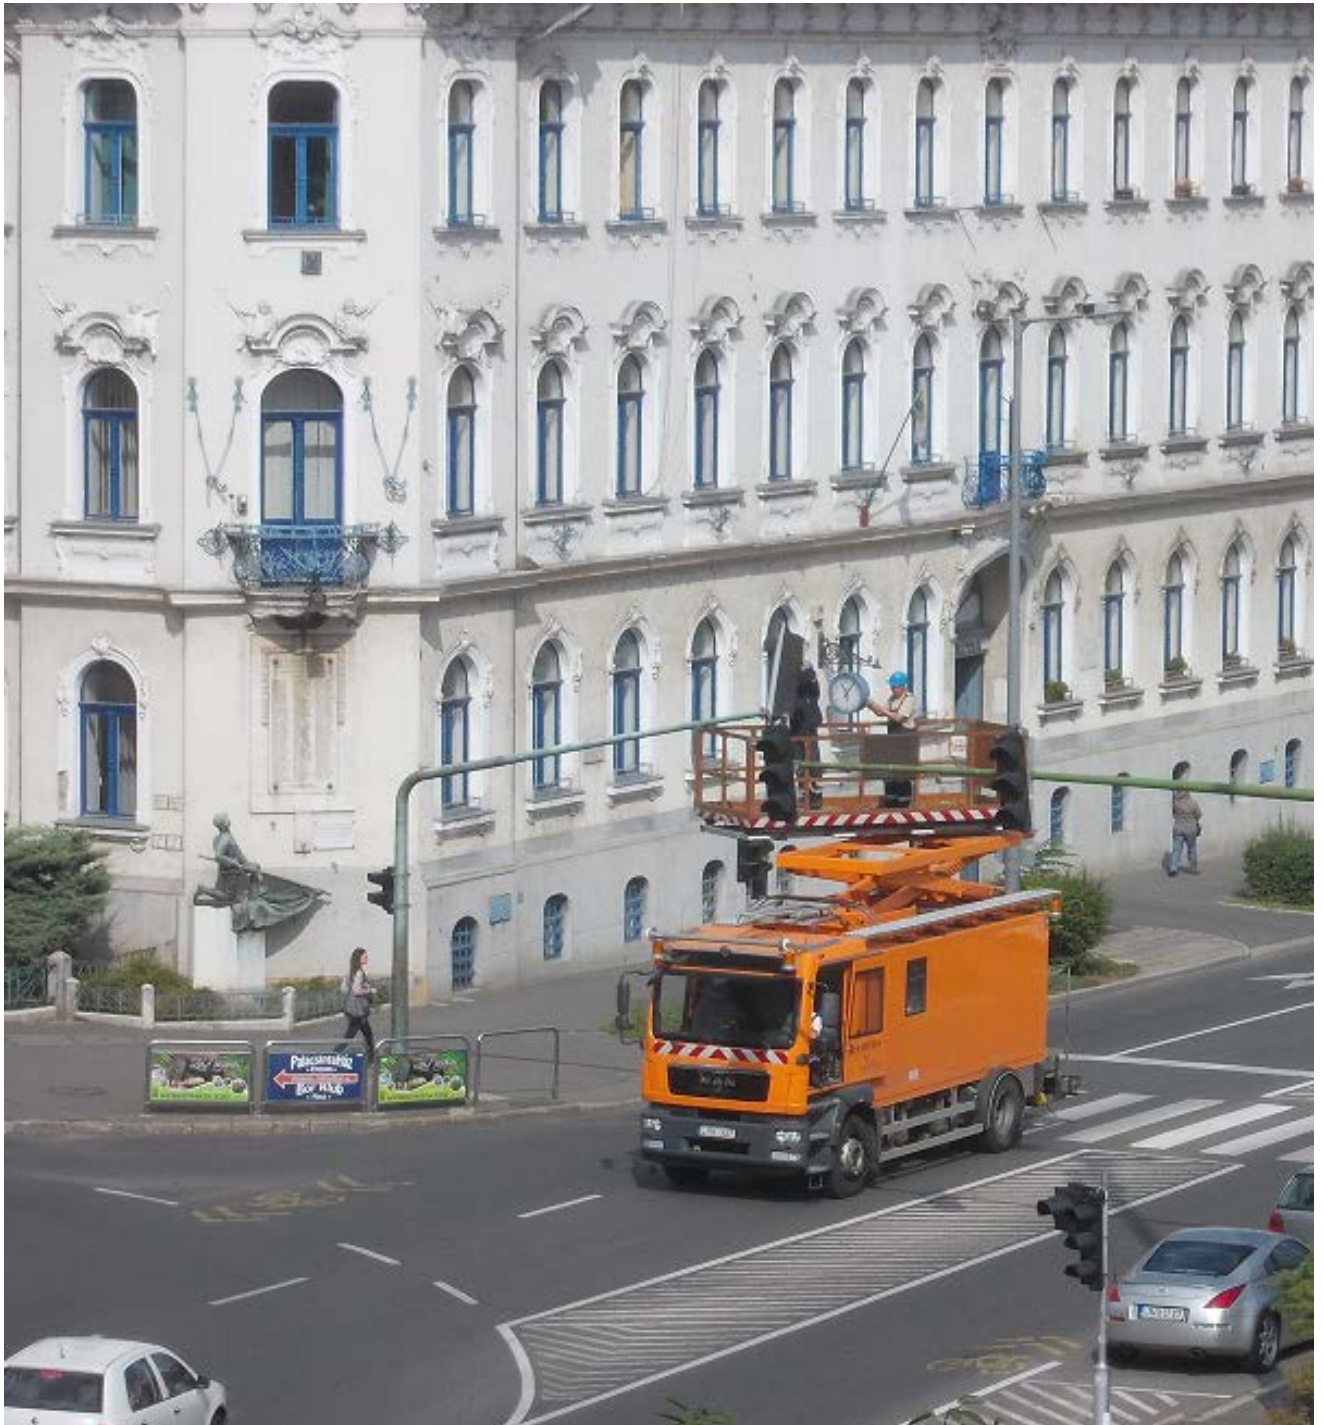
24.) Az ellenőrzéskor a munkáltató, három munkavállalója személyemelővel forgalomirányító lámpa izzócseréjét végezte. Az emelőgép kifogástalan műszaki állapotban volt. Mindhárom munkavállaló az emelőgép kezeléséhez szükséges emelőgép kezelői jogosultsággal rendelkezett. Az emelőgép naplót naprakészen vezették. A telephelyen végzett ellenőrzésen sem volt érdemleges hiányosság megállapítható, mindent naprakészen dokumentáltak. A képen a forgalomirányító lámpa izzó cseréje

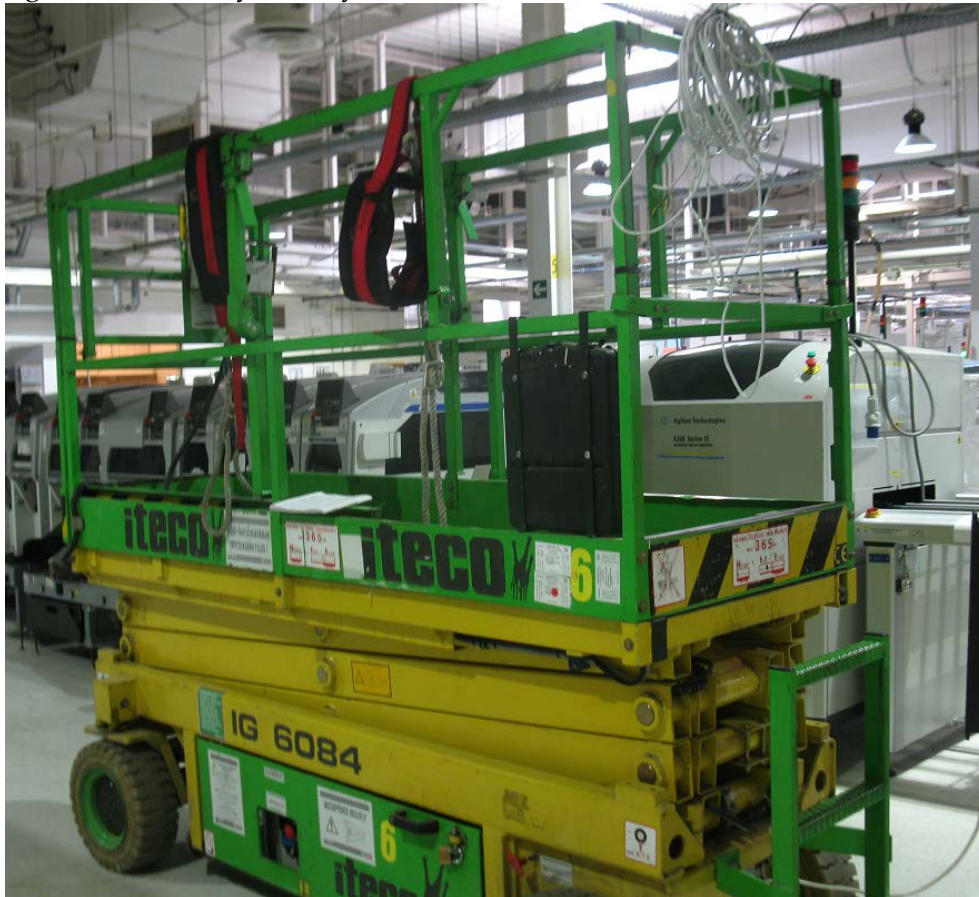
25.) Mozgó munkaállvány szabályos felszereléssel

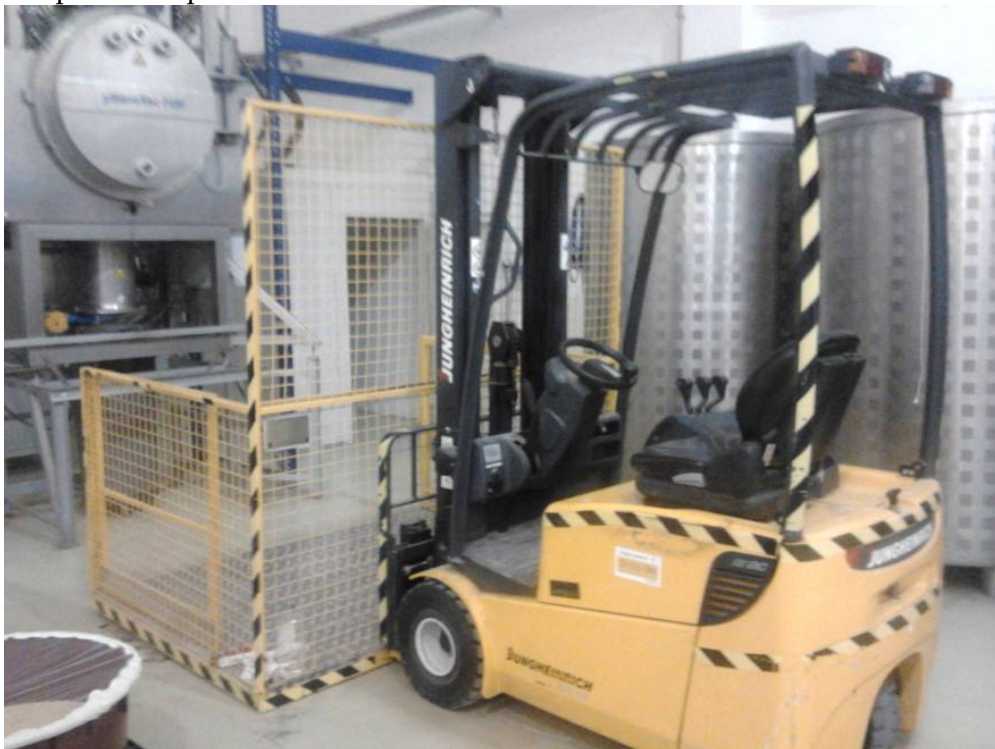
26.) Targonca és a személyemelő kosár együttes munkavédelmi szempontú vizsgálata és szakértői megfelelés tanúsítása is rendelkezésre állt, a szükséges tiltó reteszelvek bekapcsolt állapotban

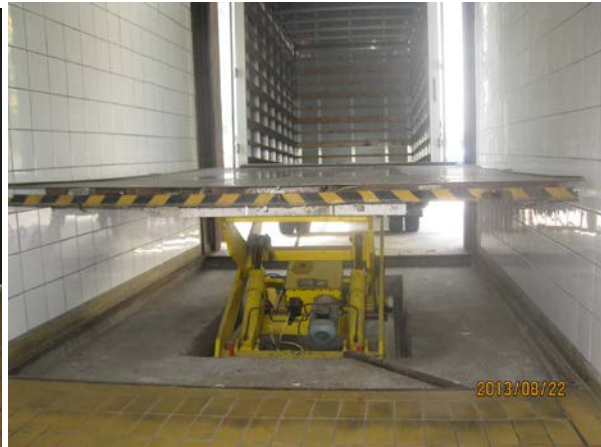
28.) Az emelőasztal biztonságos működéséhez szükséges elkerítésről gondoskodtak ott, ahol nincs zsilip, illetve a mozgó emelőasztal is el van látva leesés elleni kollektív védelemmel, ahol nincs zsilipfal

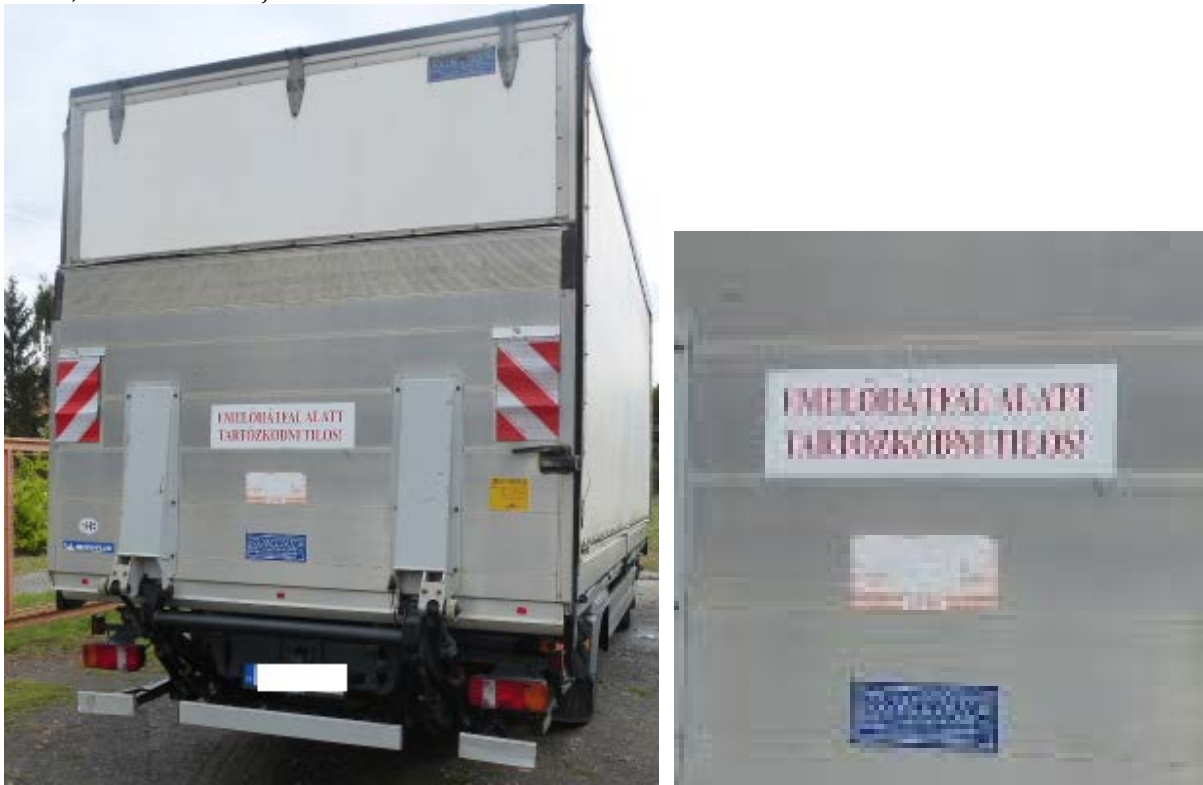
29.) Emelő hátfal jelölései

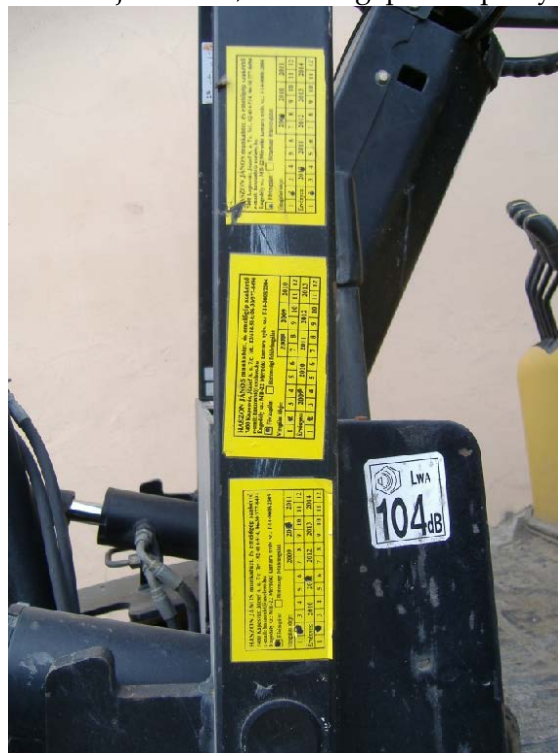
31.) Targonca fővizsgálatának jelölésére, mivel a gépet telephelyén kívül is üzemeltetik

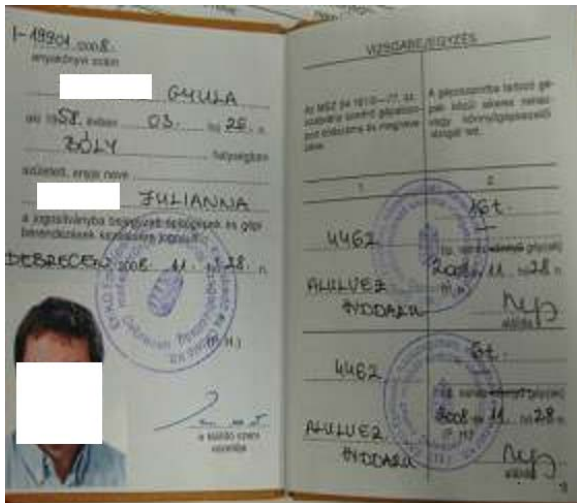
2.) Az emelőgép kezelő 1958-ban született, 2008-ban, 2010-ben majd 2012-ben is 2-2 évre hosszabbították meg a jogosítványa érvényességét a jogszabályban (az életkora alapján) előírt maximum 1 év helyett.
