**ÖSSZEFOGLALÓ JELENTÉS**  
**az Anyagmozgatási tevékenységek célvizsgálatáról**  
**(2014. szeptember 01. - október 31.)**

Budapest, 2015.január

Készítette: Nemzetgazdasági Minisztérium Munkafelügyeleti Főosztály

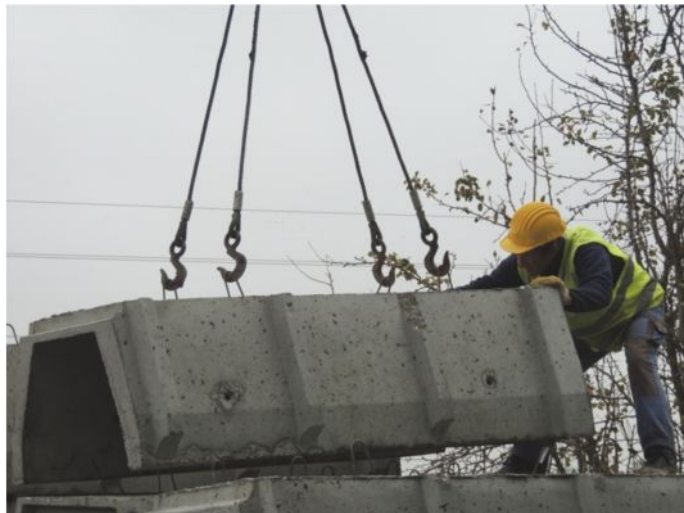
Egy főúttal párhuzamos kerékpárút építési munkaterületén az önjáró földmunkagép segítségével előre gyártott beton elemeket rakodtak a helyszínen lévő kamionról. Az emeléshez az árokásó gémszerkezetén lévő horogba akasztott, 4-ágú acélsodrony emelő függesztéket használtak. A függeszték teherfelvevő (kovácsolt acél) horgairól azonban hiányoztak a kiakadás gátlók, amelyek a szabályos teher kötözést és emelést tennék lehetővé. (A következő fényképfelvétel az esetről készült.)

1. fotó: hiányzó kiakadásgátlók

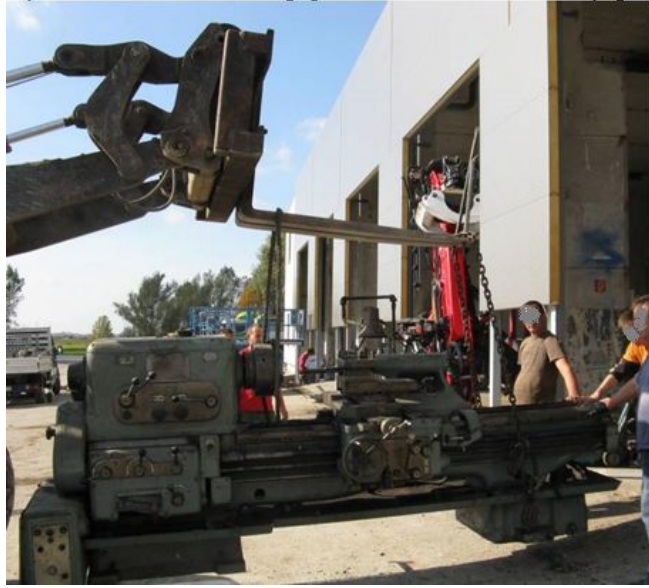
Hasonlóan kirívó eset volt, amikor a munkáltató székhelyének udvarán egy homlokrakodót emelőgépként használva, a gép villaszerelékének villaágaira akasztott drótkötélen és emelőláncon emeltek/szállítottak egy esztergagépet. A függő esztergagép stabilitása nem volt biztosított. Az emelőgépként használt homlokrakodó gép nem rendelkezett emelőgép naplóval, a kezelője nem rendelkezett a gép használatához kezelői jogosultsággal. (A következő fényképfelvétel az esetről készült.)

3. fotó: szabálytalan teheremelés

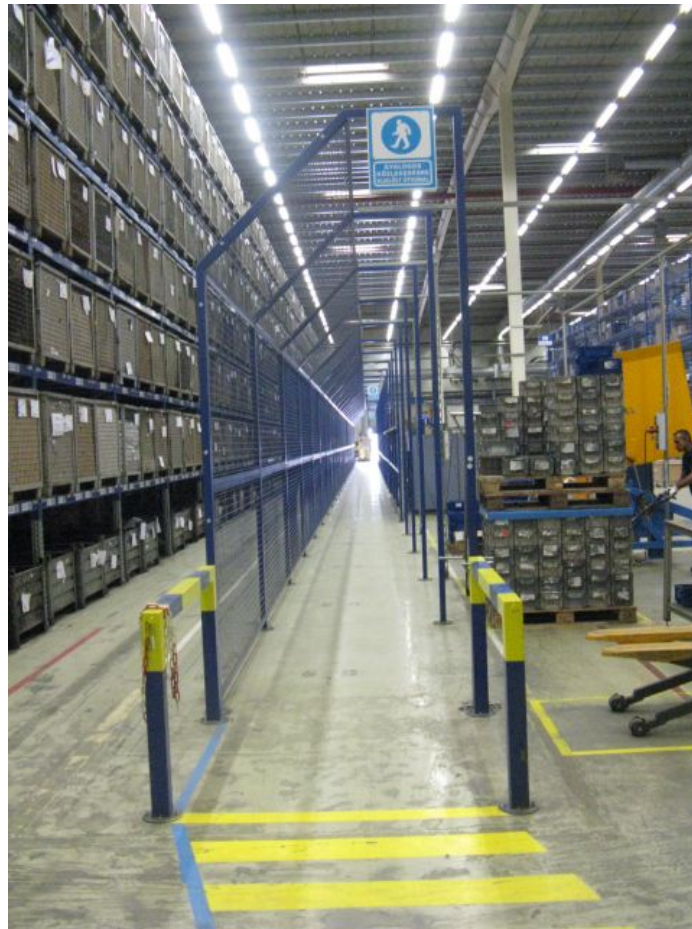
3.) A gyalogos közlekedési út védelme a leeső tárgyaktól

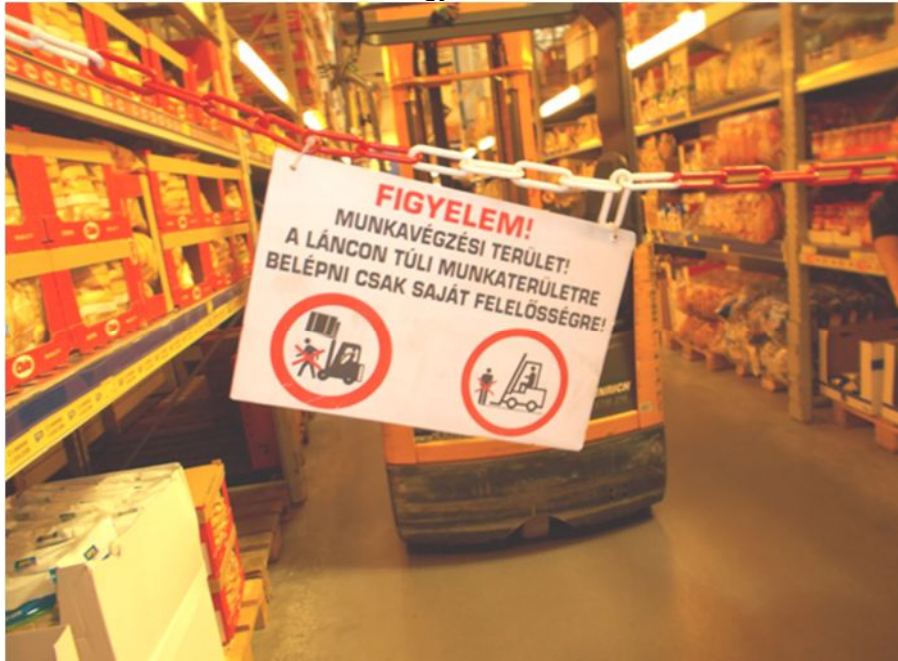
8.) Rakodási terület lehatárolása, vásárlók figyelmeztetése

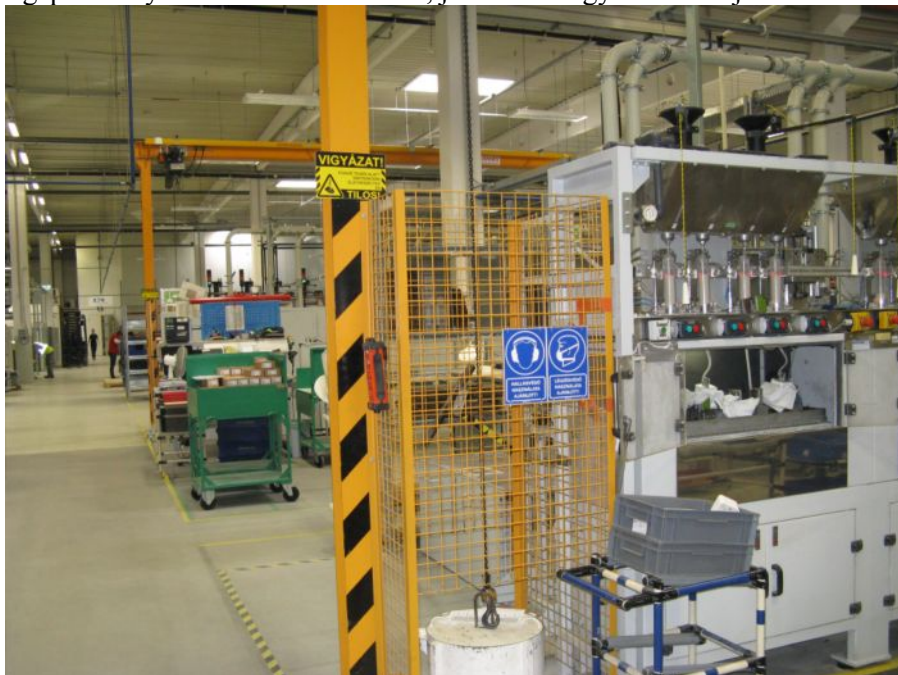
#### 10.) Emelőgép veszélyes terének elhatárolása, jól látható figyelmeztető jelek

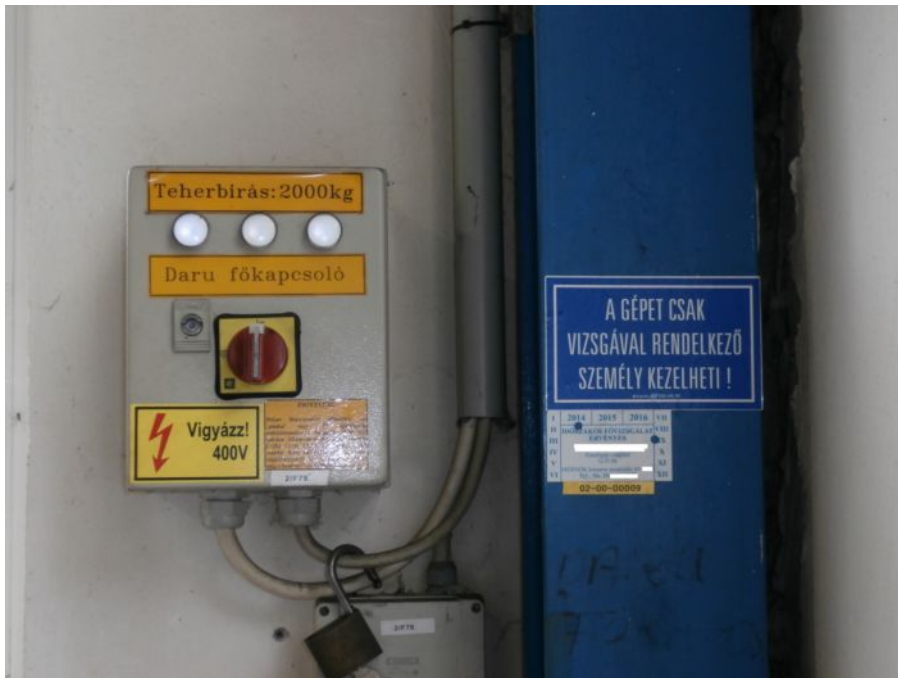
- 11.) Zárható daru főkapcsoló, funkció felirattal. A jelzőlámpák a főkapcsoló utáni hálózat feszültség alatti állapotát jelzik. A címke az ellenőrzéskor érvényes időszakos vizsgálat következő esedékes időpontját mutatja. A lakat elhelyezése nem szerencsés.

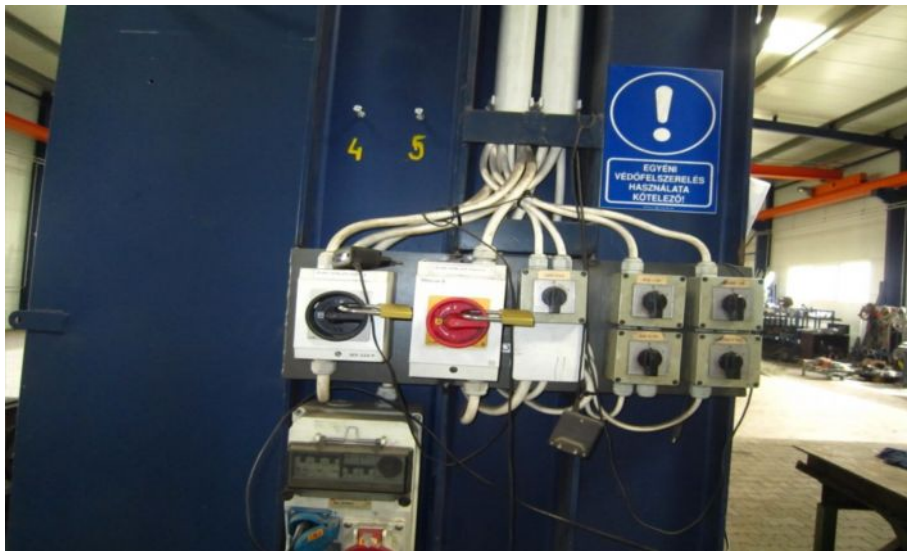
- 12.) Lakattal megakadályozott, hogy az emelőgépet illetéktelen személy üzembe helyezhesse

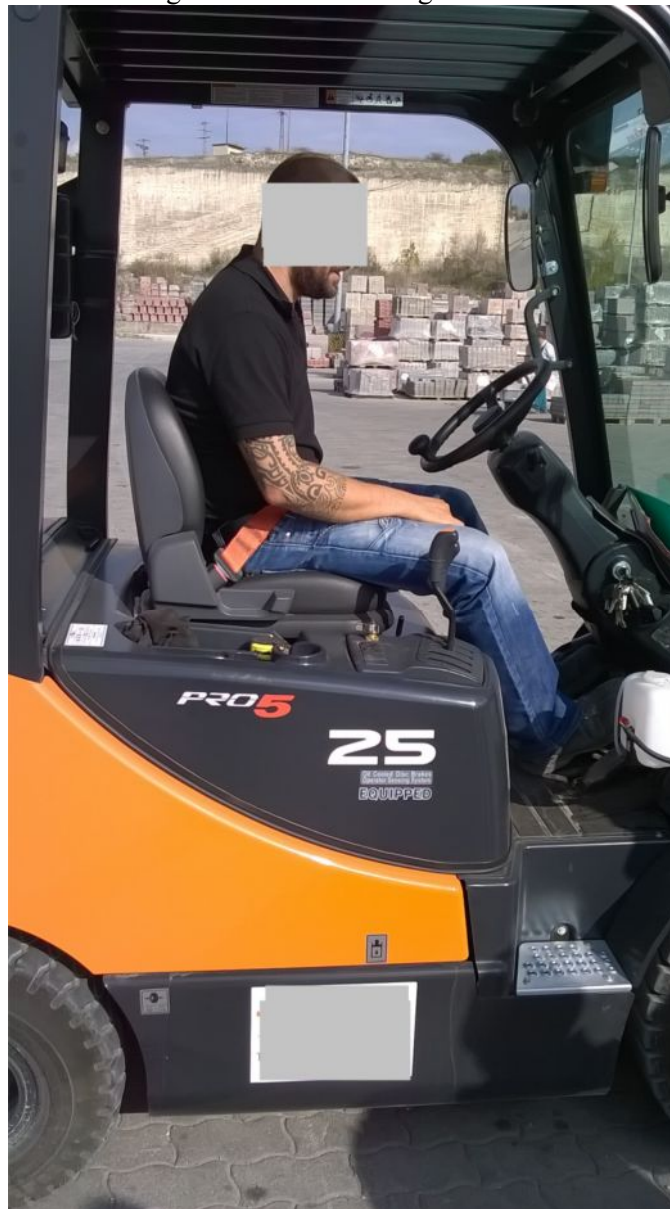
20.) A targoncavezető a biztonsági övet előírásnak megfelelően használta

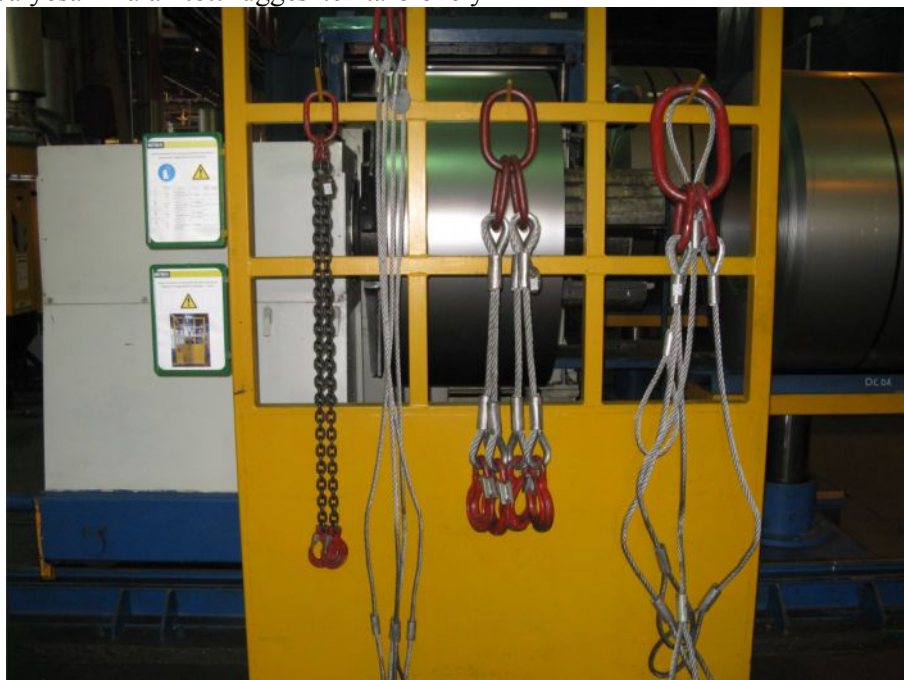
- 30.) Szabályosan kialakított függeszték tárolóhely

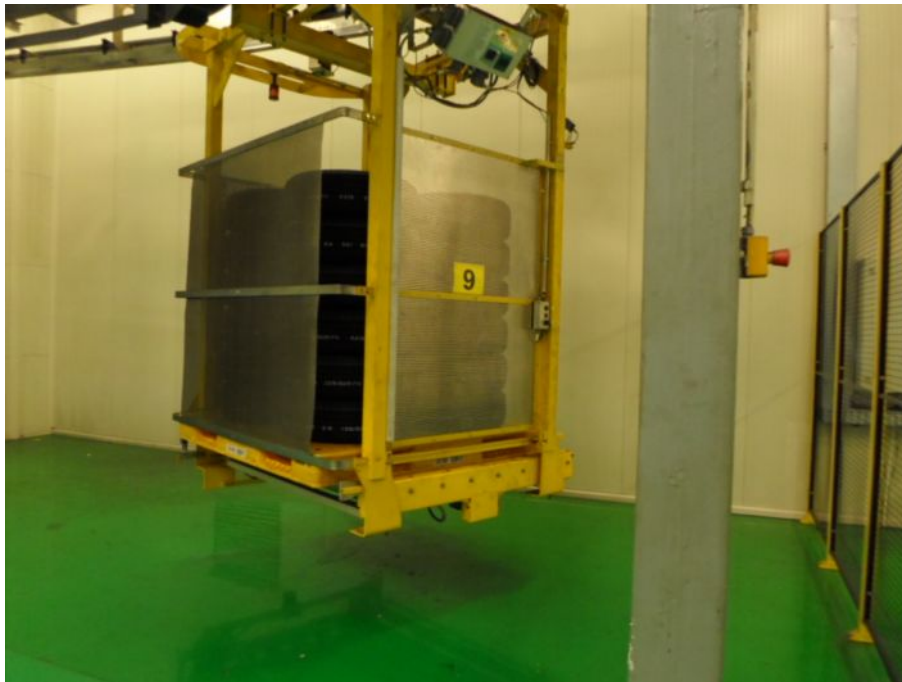
33.) Gumiabroncs szállító függőpálya védőkerítéssel elzárva

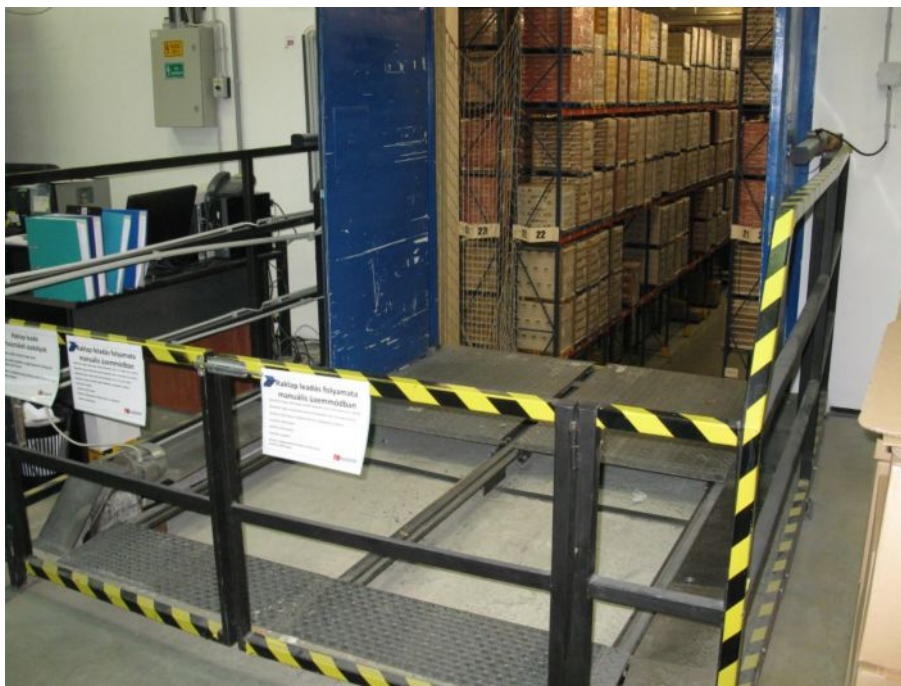
36.) Az emeleti áruleadó kialakítása: A korlátajtó és a kékszínű helyiség ajtó elektro-mechanikusan reteszelvek, egyszerre nem lehetnek nyitva

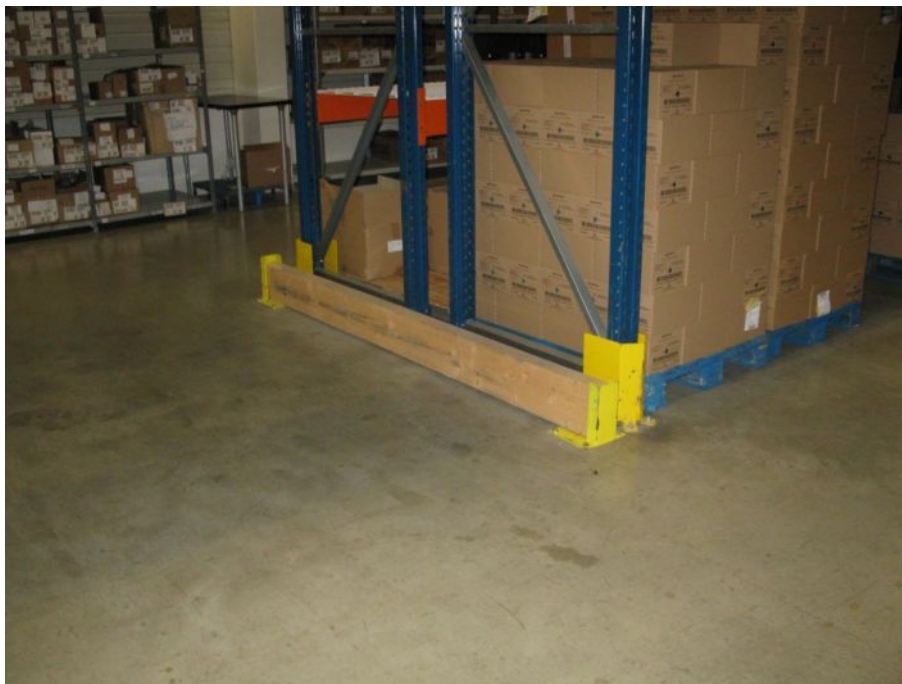
37.) Az állványsor végén megerősített oszlopláb védelem

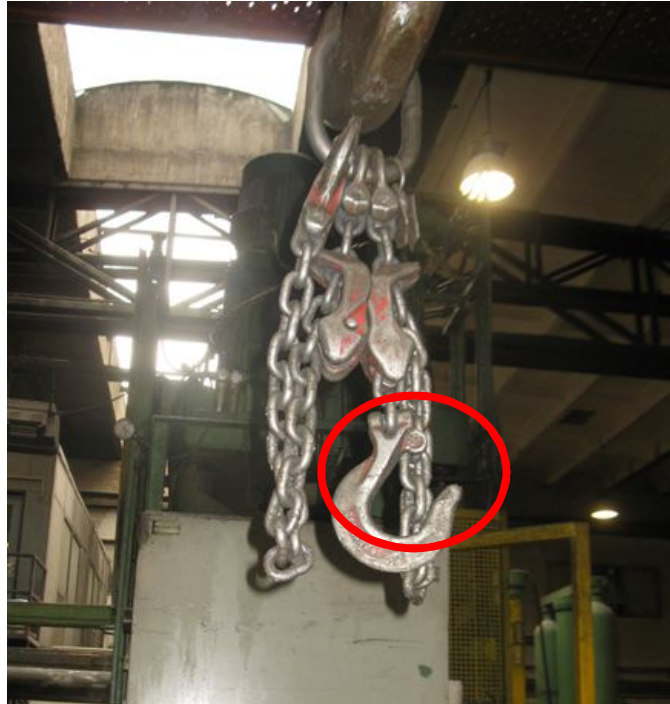
### 10.) Hiányzó horogkiakadás-gátlók

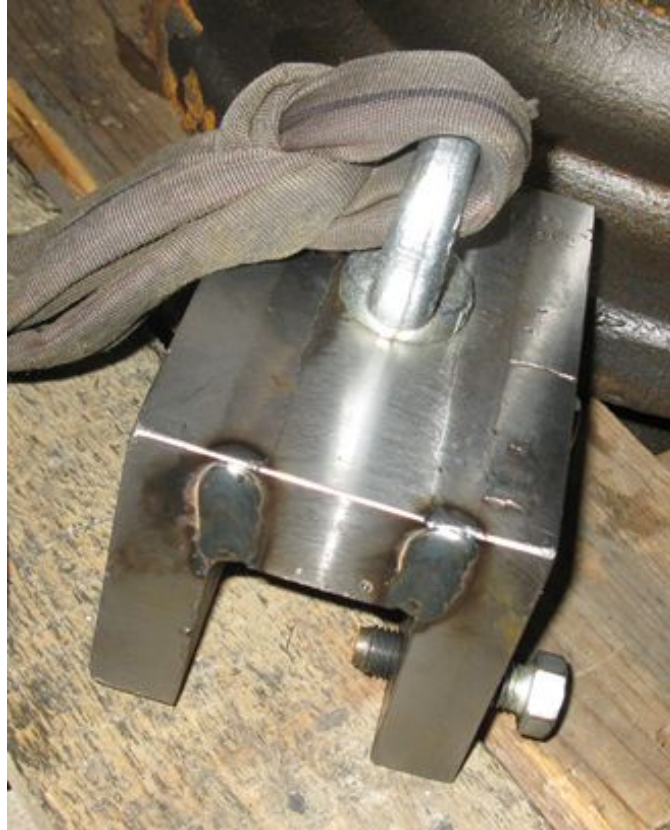
- 11.) Saját készítésű (nyilvántartás nélkül) tehermegfogó szabálytalan műanyag teheremelő kötél csatlakoztatással, forgácsolt alkatrészek megmunkáló gépbe való behelyezése

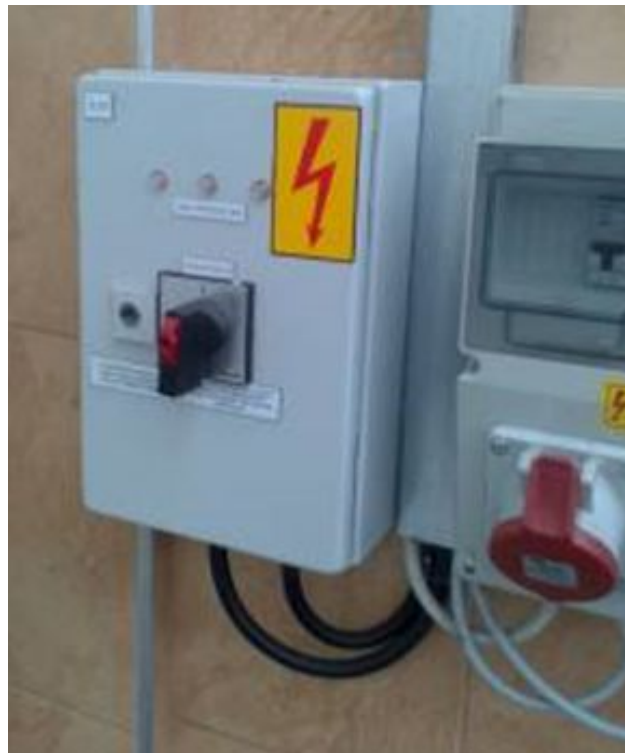
- 12.) Híddaru főkapcsolója és függőkapcsolója sem zárható, az illetéktelen használat megakadályozására nem alkalmasak, kulcs nincs

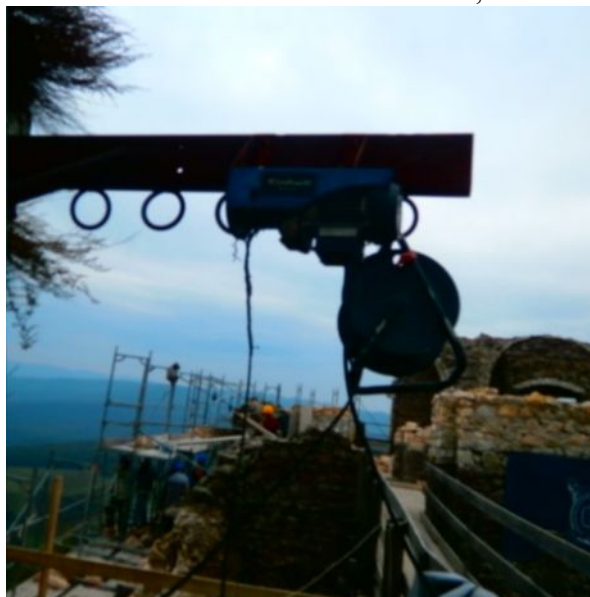
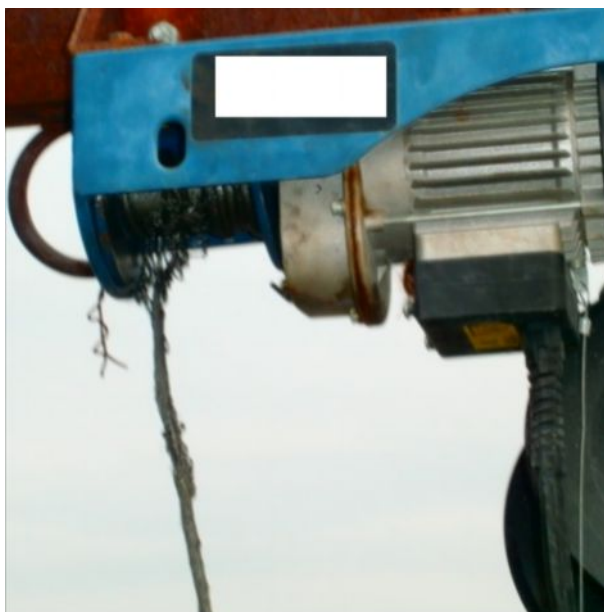
16.) A várfalhoz épített konzolos I tartószerkezeten az egyfázisú villamos emelődobot sérült, kikosarasodott emelőkötéllal, terhelési próba és üzembe helyezés, munkavédelmi szempontú vizsgálat nélkül üzemeltették. A veszélyes munkaeszköz üzemeltetéséhez dokumentumok nem álltak rendelkezésre, azt az előző alvállalkozó otthagya az építési területen. A belső várfalhoz épített konzolos I tartószerkezet teherbírása nem volt tanúsítva, azt nem tüntették fel.

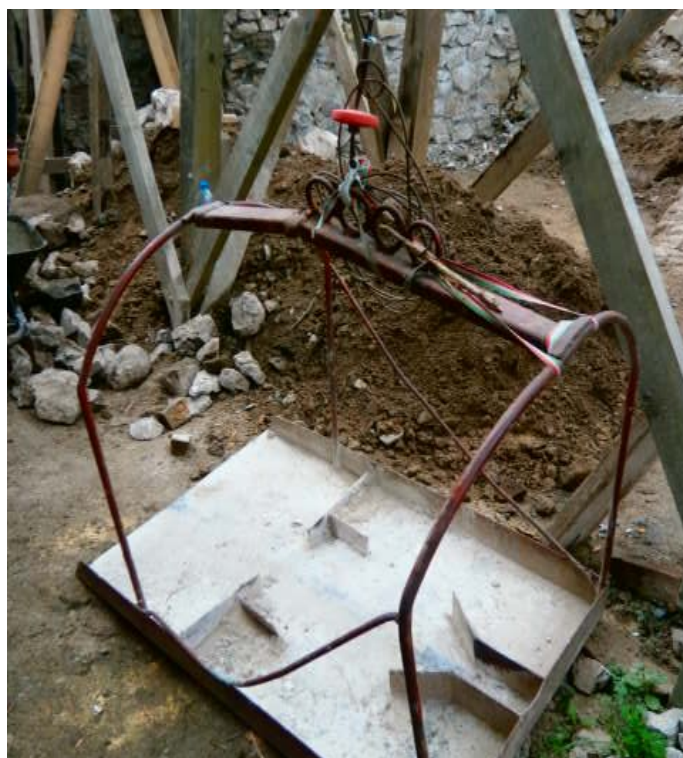
Az emelődobon beton és falazó habarcs talicskában és a kő pincszintre történő leemeléséhez azonosítási szám, teherbírás feltüntetés nélküli, deformált és hegesztéssel javított terhelési próba nélküli merev függesztéket használtak.

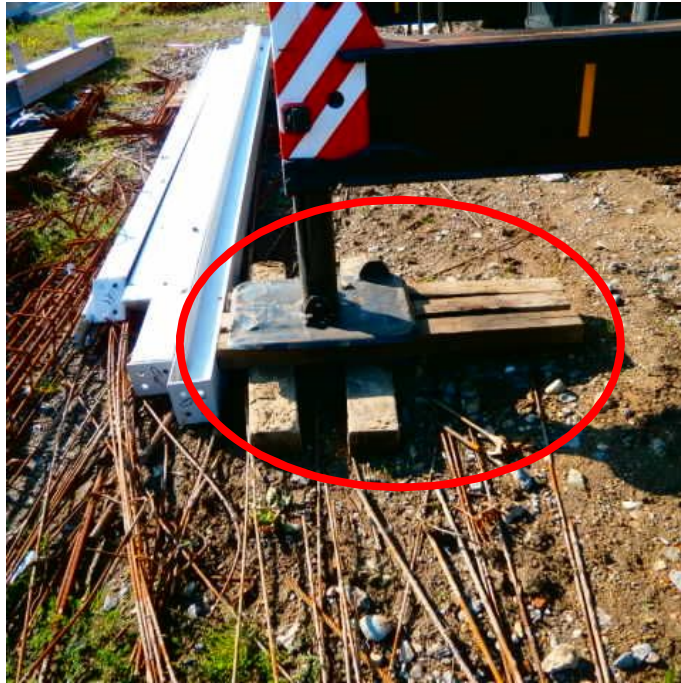
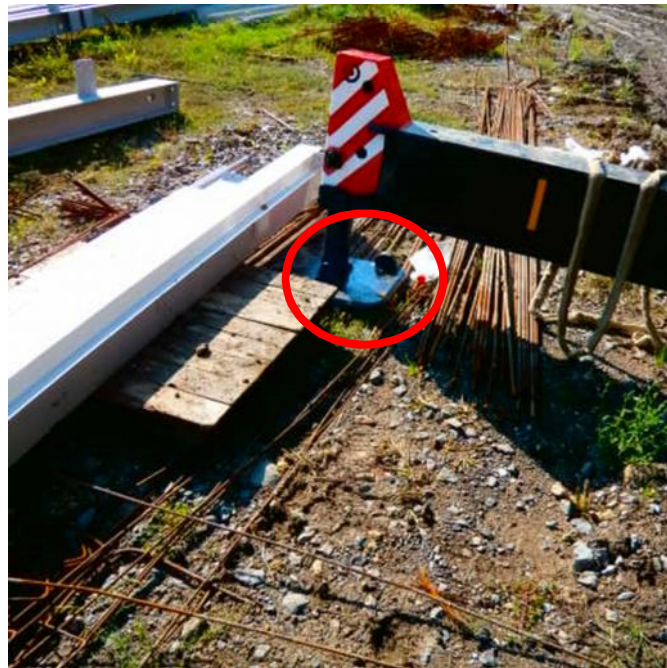
20.) Ugyanitt a fővállalkozó építésvezetője határozta meg az bérelt autódaruval végzendő feladatot. A kötöző személyeket a daruvezetővel - tanúnyilatkozata szerint - nem közölték, csak azt, hogy milyen elemeket hova kell beemelni.

Az autódaru letalpalása a sáros talajon az emelési oldalon három alátétfán volt, az első baloldali, terheletlen oldalán és az orrtalpnál alátétet nem alkalmaztak, az első baloldali kitémasztás letalpalása betonvaskötegen volt, mely a daru állékonyágát veszélyeztette.

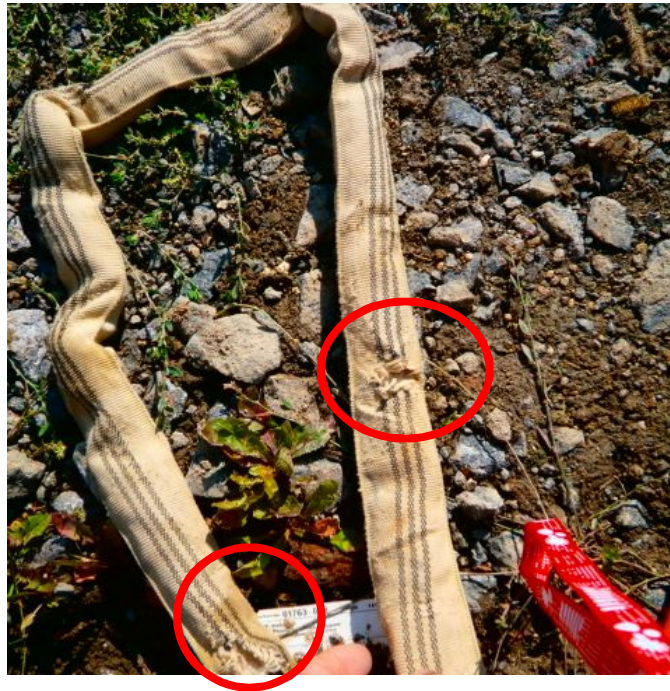
- 21.) Ugyanitt a megfelelőség tanúsítás és teherbírás feltüntetés nélküli textilheveder függeszték 2 helyen is sérült volt. Az autódaru kötöző függesztőeszköz tároló ládjában lévő azonosítási szám nélküli függesztékek időszakos ellenőrzésének dokumentumai hiányoztak.

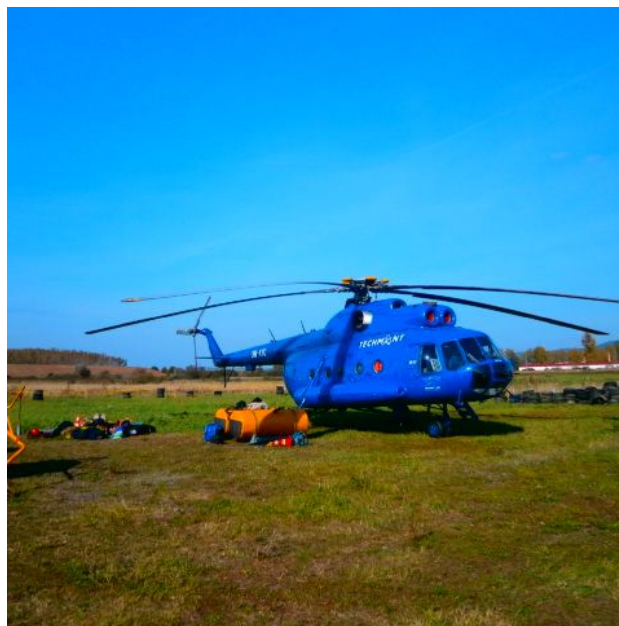
- 22.) Az utóellenőrzéskor az anyagmozgatáshoz már helikoptert is igénybe vettek, melynek karosszériáján átvezetett kötelek közös végszemére csatlakoztatták a szállító, emelő kötelet. Az emelőkötélnél horogszerkezete a lezuhanás elkerülése miatt egy határ felett önkioldó. A helikopter szlovák vállalkozásé, az emelési helyzetbe hozó daru kezelőjét a szállítási helyzetbe hozásra kioktatták és az irányító személye is rendezett, az a szlovák cég munkafeladataként biztosított volt.

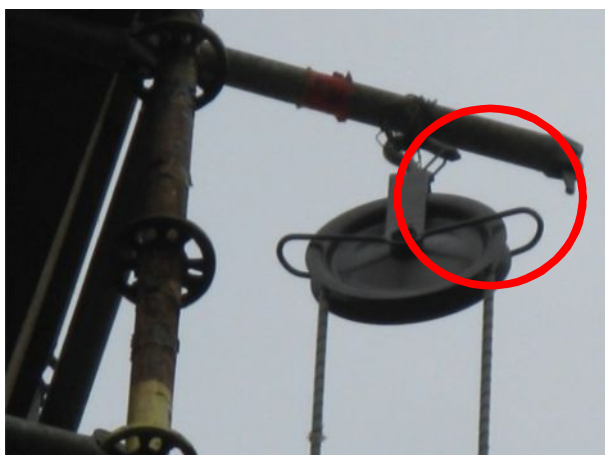
23.) Az állványra az emelőcsigát lágyvas huzallal szerelték fel

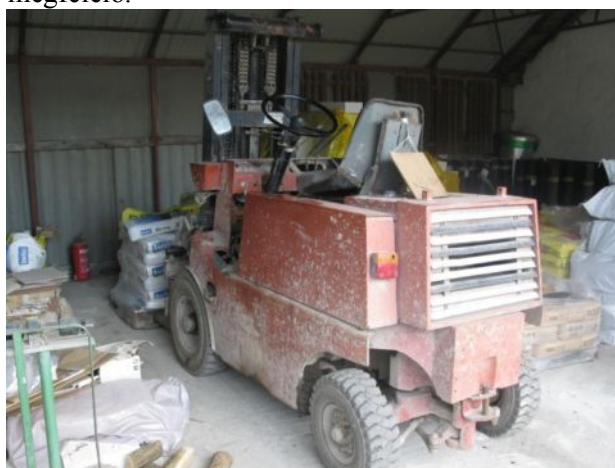
24.) Egy DV 1733 típusú dízel üzemű homlokvillás emelőtargonca védőkeret nélküli volt, biztonsági övvel nem szerelték fel. Az illetéktelen személyek általi használatot nem küszöbölték ki. Emelőgép-napló nem biztosított a munkáltató, a targonca általános műszaki állapota nem volt megfelelő.

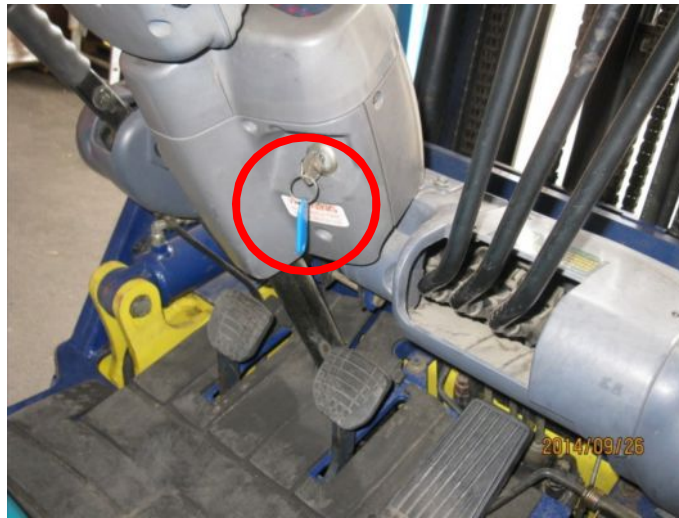
25.) A kezelő nélküli targonca indítókapcsolójában benne volt a kulcs

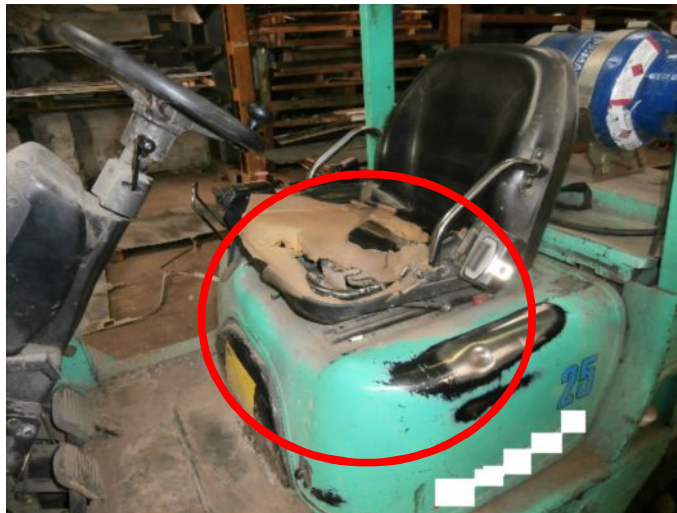
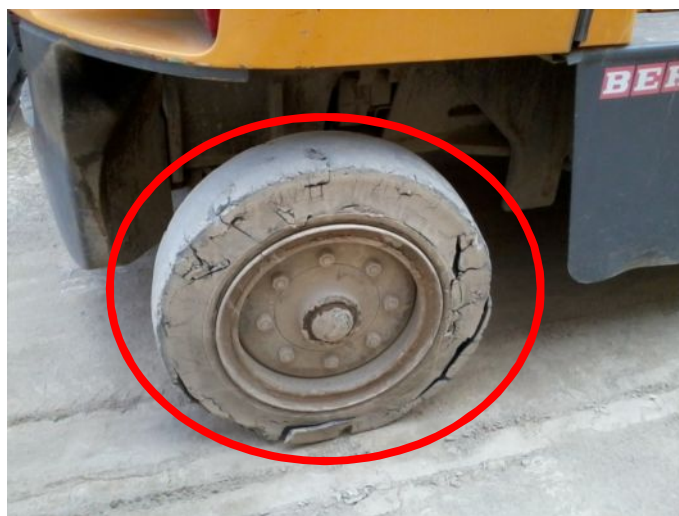
26.) Elhanyagolt targoncák

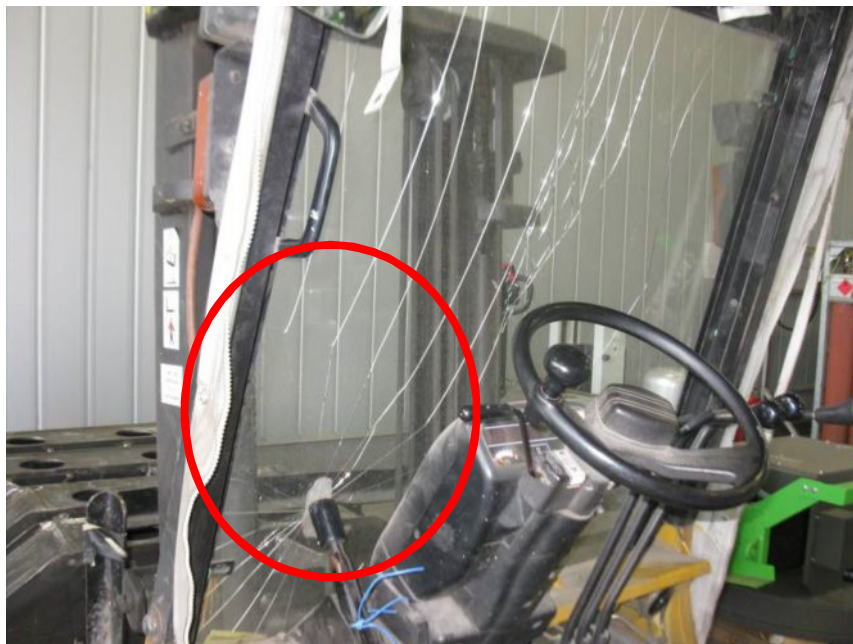
30.) A napi használatban lévő targonca műszaki állapota nem felel meg az előírásoknak

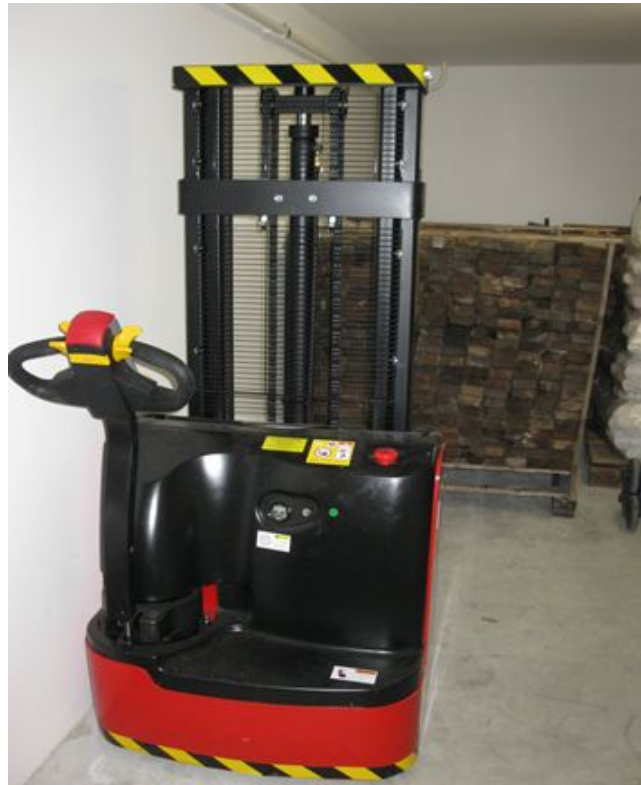
- 31.) A gyalogkíseretű, elektromos targonca munkavédelmi üzembe helyezését az ellenőrzés időpontjáig nem végezték el, az üzemeltetéséhez emelőgép-naplót nem vezettek. A targonca névleges teherbírása nem volt feltüntetve.

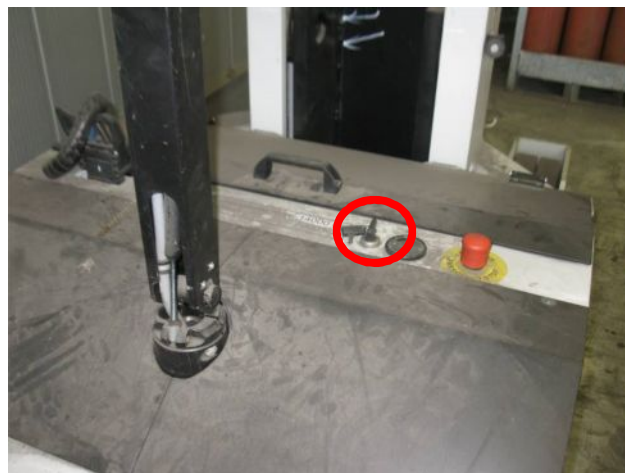
- 32.) A gyalogkíseretű elektromos emelőtargoncát szabálytalanul próbaüzem jelleggel helyezték üzembe. Ennek az érvényessége is lejárt az ellenőrzés időpontjáig, de az emelőgép munkavédelmi üzembe helyezése nem történt meg, az illetéktelen személyek általi használatát nem akadályozták meg. Az indítókulcs a kezelőegységben volt. A gyalogkíseretű magasemelésű elektromos targonca nem rendelkezett az üzemeltetéshez szükséges dokumentációkkal (üzembe helyezés, időszakos vizsgálati dokumentumok), bárki számára üzemeltethető volt, illetéktelen személyek általi használatát nem akadályozták meg. Az indítókulcs a kezelőegységben volt.

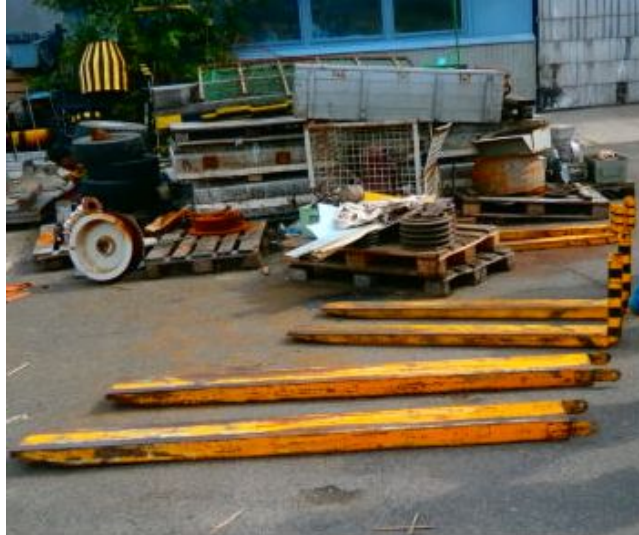
- 33.) A 7 t teherbírású Pb gázos emelővillás targoncával gépjármű lerakodását végezték. A hátsó elemek eléréséhez 3 pár villahosszabbítót használtak, melyek megfelelőség tanúsítás és teherbírás feltüntetés nélküliek voltak. A 2 m-es hosszabbítókat kivéve azok a villaágról történő lecsúszás ellen nem voltak biztosíthatók. A villahosszabbítókmra vonatkozó terhelési diagram a rakodást végző emelővillás targoncán nem volt, a villahosszabbító üzem módra a veszélyes munkaeszköz munkavédelmi szempontú vizsgálatára, üzembe helyezésére nem került sor az ellenőrzés időpontjáig. A villahosszabbító teherbírása ismeretlen volt, adatok nem voltak.

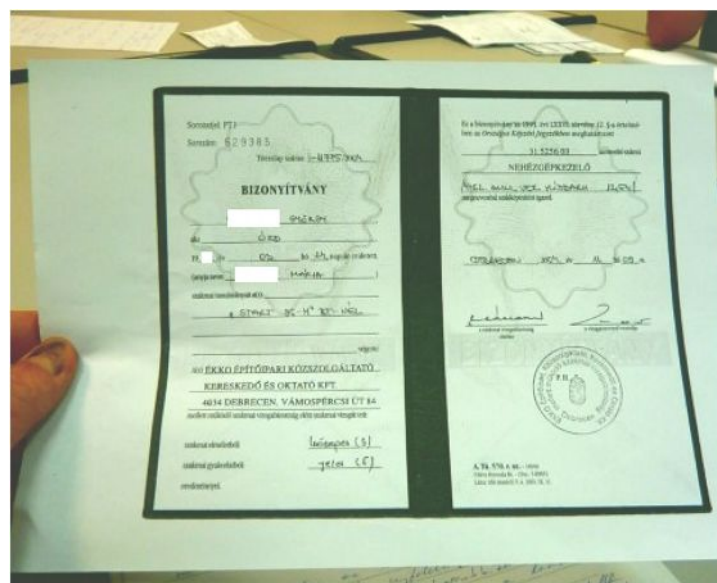
- 34.) A rakodás során a felemelt teher tömegközéppontja az emelővillás targonca előírt üzemi feltételeit megváltoztatta, az állékonyságra vonatkozó ismeretek hiányában a rakodás borulás, teher lezuhanás kockázatával járt, amit az emelőgép kezelési feltételei biztosításának hiánya is növelt. A kezelő jogosultságaként 2012. május 23-án kiállított megbízását és Építőgép-kezelői jogosítványát tudta bemutatni, melyben csak 5 t alatti teherbírású elektromos emelővillás targoncára volt típusbejegyzés. A Pb gázos targonca kezeléséhez a bemutatott OKJ-s tanfolyami írat, sem a kiállított jogosítvány sem jogosította a munkavállalót az általa kezelt targonca vezetésére. Az OKJ-s bizonyítvány alulról vezérelt híddarura szólt.

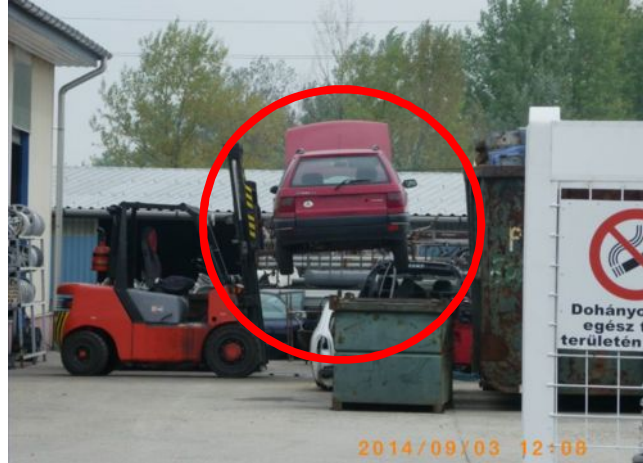
- 35.) Gépjármű javító munkaterületen az udvaron lévő emelővillás targonca villaágai felemelt állapotban volt, kezelő nem volt az ülésben. Az emelővillán egy gépjármű volt 1,5 m-es magasságban. A gépjárműemelőként használt emelővillás targoncához a munkaterületen lévők nem rendelkeztek vezetői engedéllyel. A szabálytalan gépjárműemelés és a jogosulatlan emelőgép használat, zuhanás, ráesés, elütés veszélye miatti közvetlen balesetveszélyt jelentett, ezért azt azonnali hatállyal meg kellett tiltani.

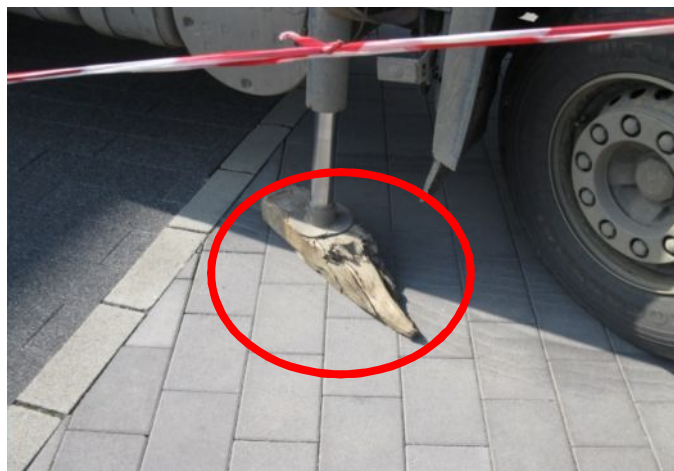
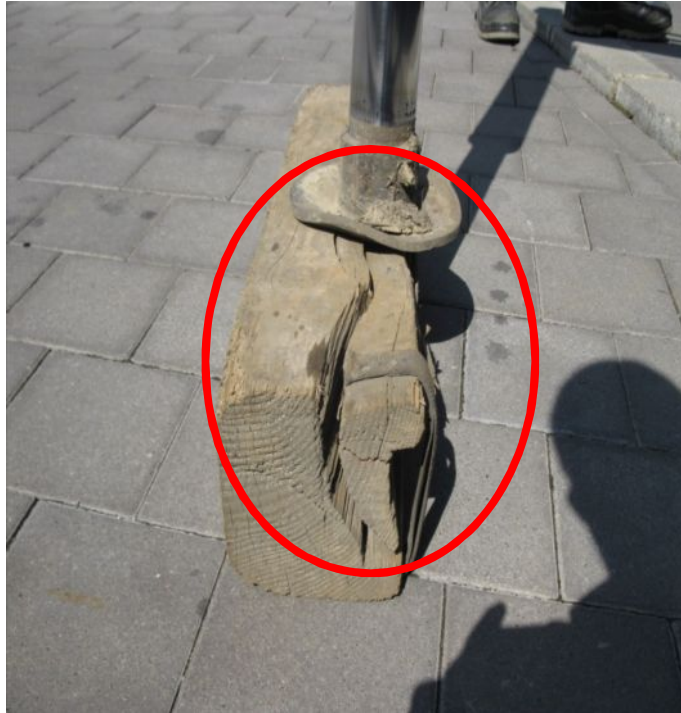
- 38.) Tehergépkocsira szerelt távvezérlésű daru első támaszai (kitalpalásai) alatt lévő alátétfák sérültek, repedtek, töröttek voltak

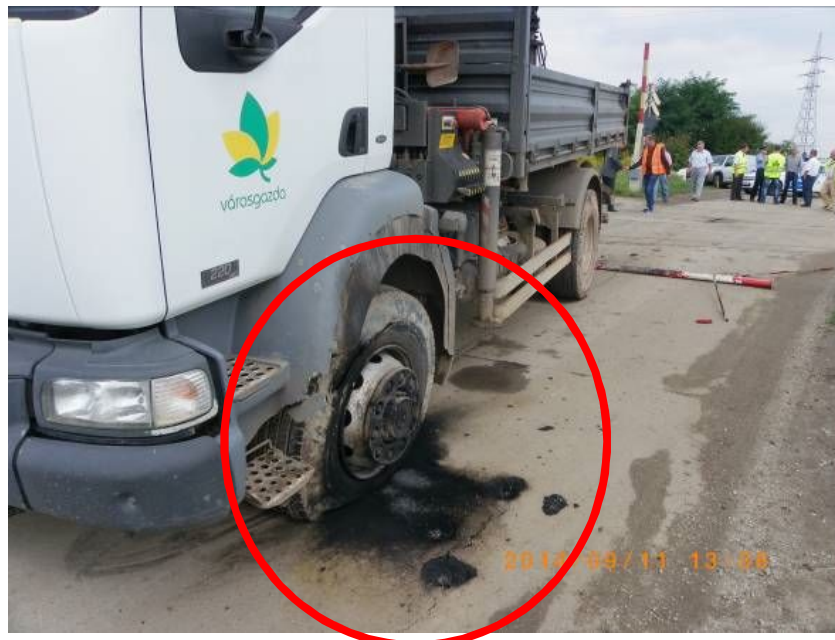
39.) A vasúti átjáróban áthaladáskor egy tehergépjármű a 25 KV-os felsővezetékhez érve zárlatot okozott.

A villamos felsővezetékkel ellátott fővonalat keresztező közúton haladó tehergépkocsi felemelt géme megközelítette, és fémesen érintette a jobb oldali vágány fölötti 25 KV-os felsővezetékét, ekkor a vezeték táplálását biztosító villamos alállomáson a zárlatvédelem működésbe lépett, és a megtáplált szakaszt feszültség-mentesítette.

A gépjárművezető megállás nélkül továbbhaladt a kereszteződésen, mind a jobb, mind a bal vágány fölé kifeszített felsővezetékét magával húzta. A 25 KV-os felsővezetékkel, a felemelt gémen keresztül a jármű, és annak fém részei közvetlen fémes kapcsolatba kerültek. Az áthaladást befejezve tehergépkocsi vége, elhagyta a szabad jelzést mutató felsorompó vonalát, amikor az felsővezetékét feszültséggel tápláló villamos alállomáson a zárlati áram kialakulása után, 20 másodperccel, 25 KV feszültséget 10 A korlátozással visszacsatlósította a teljes vonalszakaszra. Miután zárlatot nem érzékelt – a tehergépjármű kerekein lévő gumiabroncsok és az aszfalt nagyobb szigetelési ellenállása miatt – a korlátozó ellenállást kisöntölte, a teljes 25 KV, 750 A-t visszacsatlósította felsővezetékre. A tehergépkocsi első két gumiabroncsa a keletkező zárlati áram okozta ív következtében felrobbant.

A vizsgálat során az eljáró felügyelő megállapította, hogy a gépkocsivezető, aki a gépjármű mellett illetve annak közelében tartózkodott, a visszakapcsolási próbák során a szabadvezetékkel közvetlen fémes kapcsolatban lévő teherautó fém részeiben a 25 KV, 10 A fázisához érve áramütés veszélyének volt kitéve. A próbaáram után a sönttel átkapcsolt 750 A-es zárlati áram okozta három ívhúzás idején, az égés veszélye miatt volt közvetlen és súlyos veszélyben.

Mivel a munkáltató gépjárművei város közigazgatási területén belül közlekedtek, napi szinten haladtak át a város közúthálózatához tartozó aluljárókon, több esetben keresztezték a vasúti és a helyi kötöttpályás tömegközlekedés feszültség alatt álló felsővezeték vonalát. Annak érdekében, hogy az esetleges érintés, beakadás, beszorulás után személyi sérülés, vagy nagyobb mértékű tárgyi sérülés elkerülhető legyen, valamint hogy a hirtelen bekövetkező előre

nem várt esemény, ne keltsen a munkavállalókban pánikhangulatot, ami fokozza a másodlagos balesetveszélyt, fontos a munkavállalók felkészítése oktatás keretében.

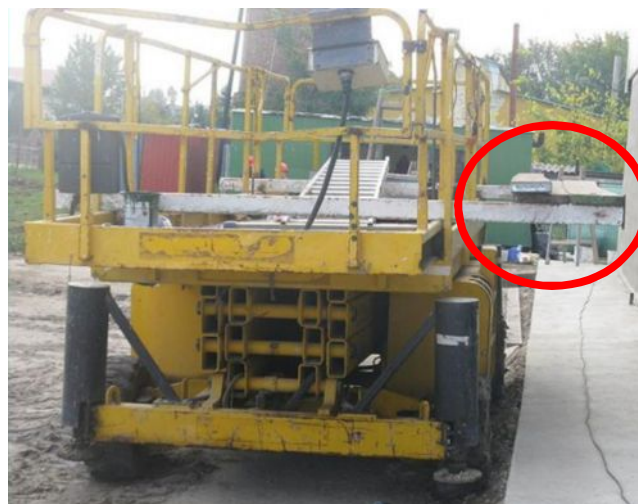
- 40.) Az ollós személyemelő emelvényére egy zártszelvényű hegesztett konzolt helyeztek el úgy, hogy a hosszanti részen a korláton túl 3 palló szélességben védelem nélküli munkapadozatot alakítottak ki. A „segédpalló” nem volt alkalmas arra, hogy azon munkavállaló tartózkodjon, vagy anyagokat, eszközöket ott tároljanak, illetve a szabálytalan konzol az ollós emelő állékonyságát is veszélyeztette.

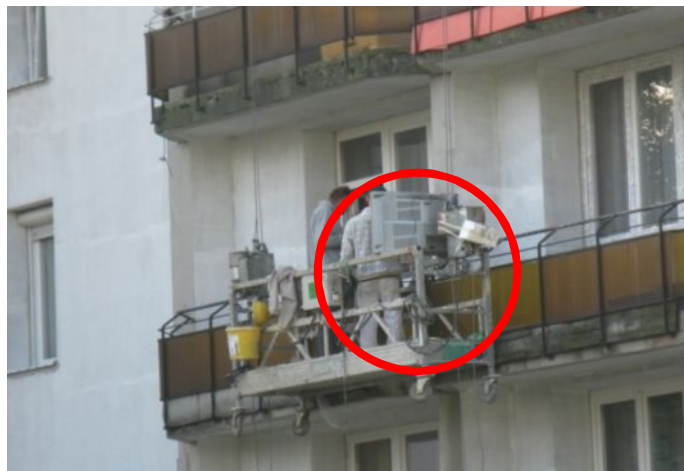
41.) Tömbház felújítási építési munkahelyen a kivitelező 3 fő munkavállalója 2 függesztett munkahídról egy 4 emeletes társasház külső hőszigetelését végezte. A 3 fő közül egyik sem rendelkezett a helyszínen a függesztett munkahídra kezelői jogosultsággal. A 2 függesztett munkahíd közül az egyik műszaki állapota nem volt megfelelő, mert a felső végállás-kapcsoló érintkezője mindkét oldalon hiányzott. A függesztett munkahidak kezelési utasítása szerint egy munkahídon legalább 2 főnek kell tartózkodnia, hogy vészhelyzet esetén a munkahidat biztonságosan le tudják kézzel (gravitációsan) eresztani. Ezt nem tartották be, mert csak az egyik munkahídon tartózkodott 2 munkavállaló.

A 2 függesztett munkahíd az ellenőrzés helyszínén nem volt üzembe helyezve, az időszakos felülvizsgálat elvégzését igazoló jelzés a függesztett munkahidakon nem volt. Az emelőgépnapló az ellenőrzés napján nem volt kitöltve, és a munkavállalók az építési területen és a függesztett munkahídon kötelező fejtámasztó sisakot nem viselték.

A munkahíd korlátján egy tv készülék, amit az egyik lakónak hoztak le szíveségből

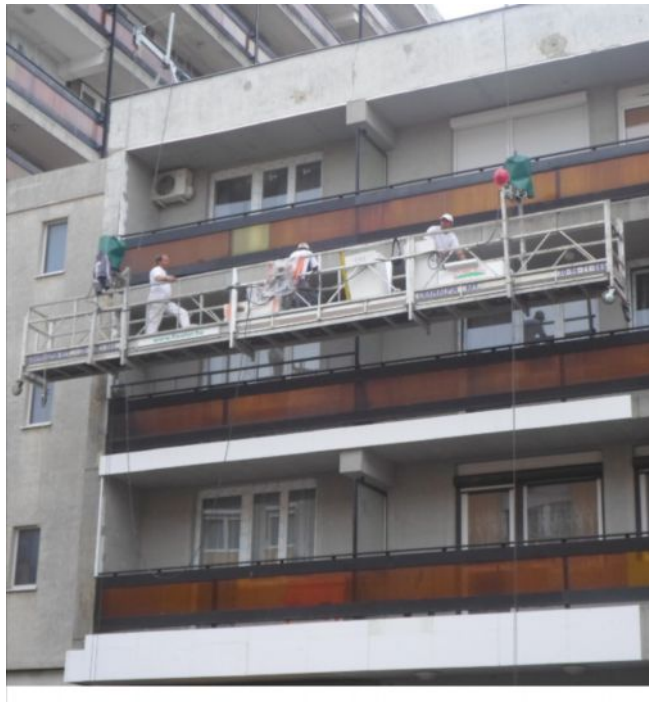
42.) Szigetelési munka a munkahídról munkavédelmi hiányosságokkal

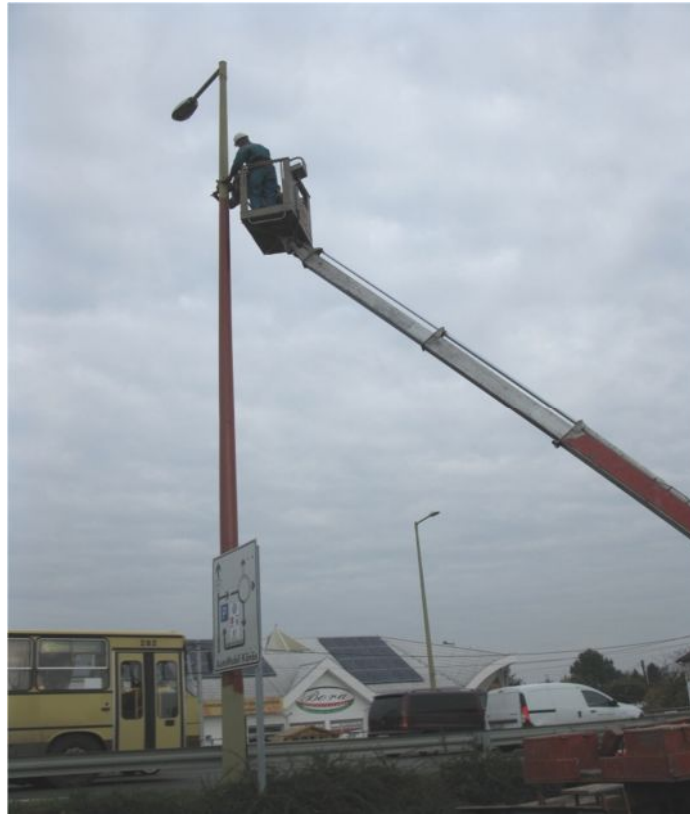
- 44.) Gépjárműalvázra épített emelőkosár, a helyszínen nem tudták igazolni az időszakos vizsgálatok elvégzését.

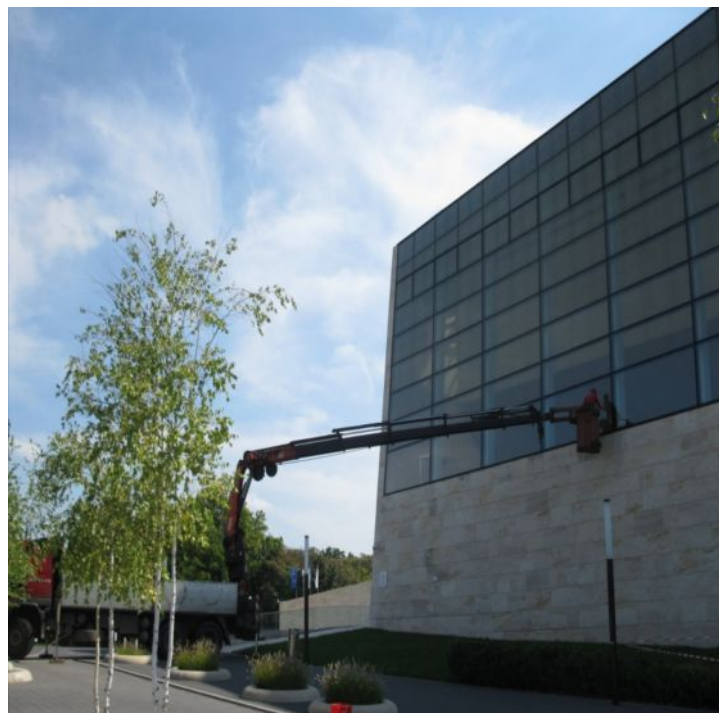
- 45.) Autódarura szerelt személyemelő kosárhoz, önmentő felszerelés (testheveder, zuhanásgátló, kötélet) nem volt biztosítva. Az autódaru munkavédelmi üzembe helyezését az ellenőrzés időpontjáig nem végezték el. Az ellenőrzés időpontjában érvényes, az üzembe helyezést igazoló dokumentációt a munkáltató az eljárás során bemutatni nem tudott.

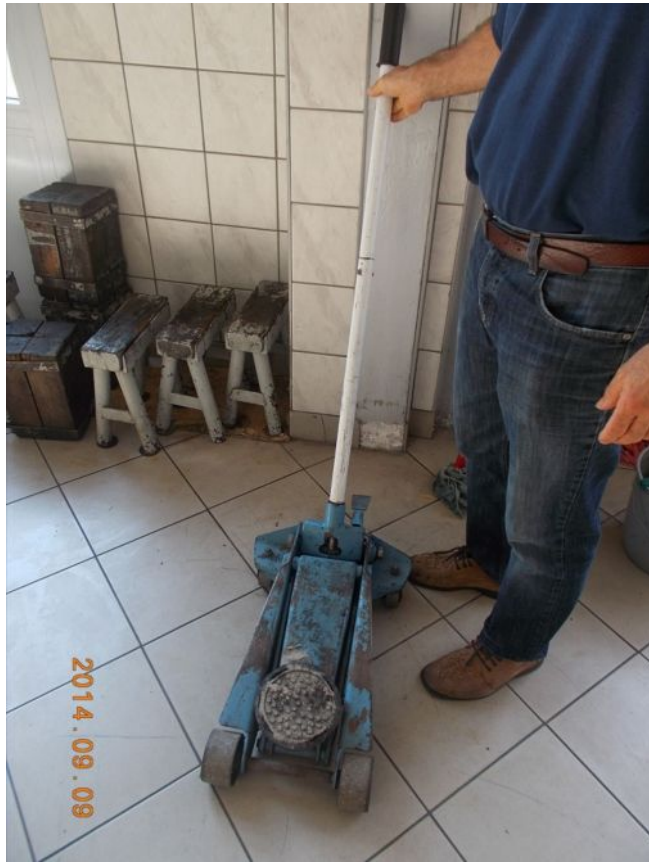
- 46.) A hidraulikus emelőn sem annak névleges terhelhetősége, sem adattáblája nem volt megtalálható. Ez jellemző hiányosság a gépjármű fenntartó munkáltatóknál.
