**ÖSSZEFOGLALÓ JELENTÉS**  
**az Anyagmozgatási tevékenységek célvizsgálatáról**  
**(2014. szeptember 01. - október 31.)**

Budapest, 2015.január

Készítette: Nemzetgazdasági Minisztérium Munkafelügyeleti Főosztály

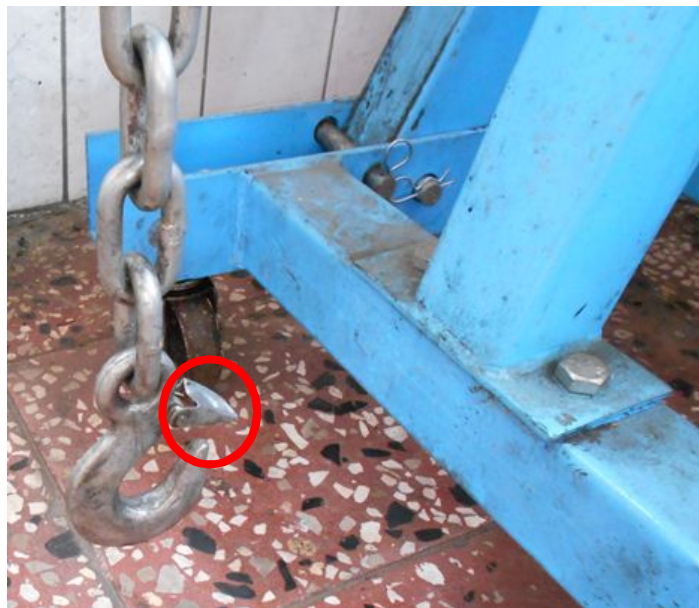
- 47.) A szerelőműhelyben lévő kézi, hidraulikus motorkiemelő emelőhorgának kiakadásgátlója működésképtelen volt.

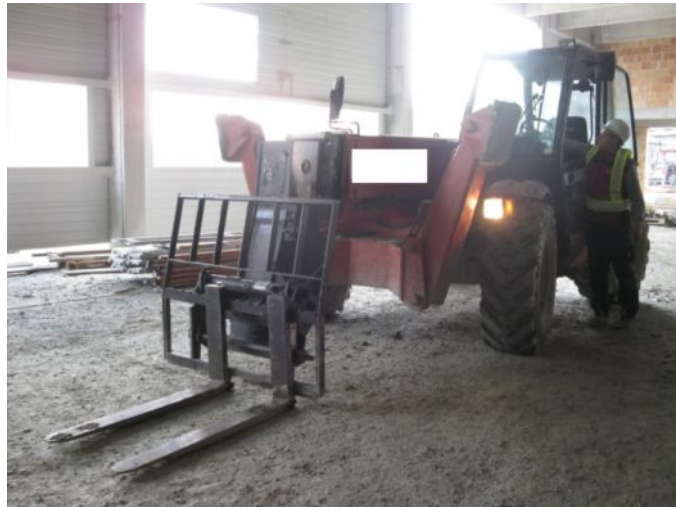
48.) Rakodógép veszélyes részein nem volt figyelmeztető jelölés

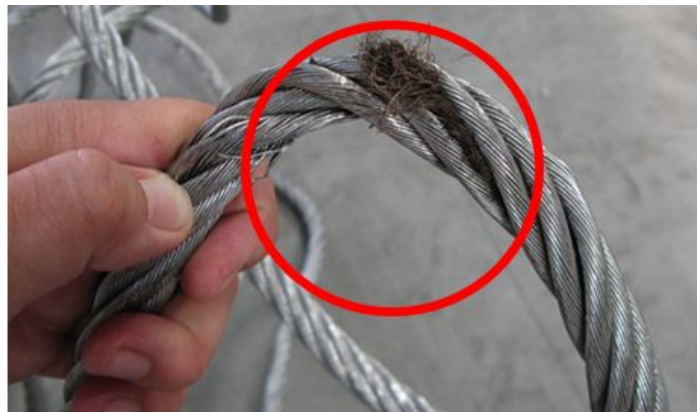
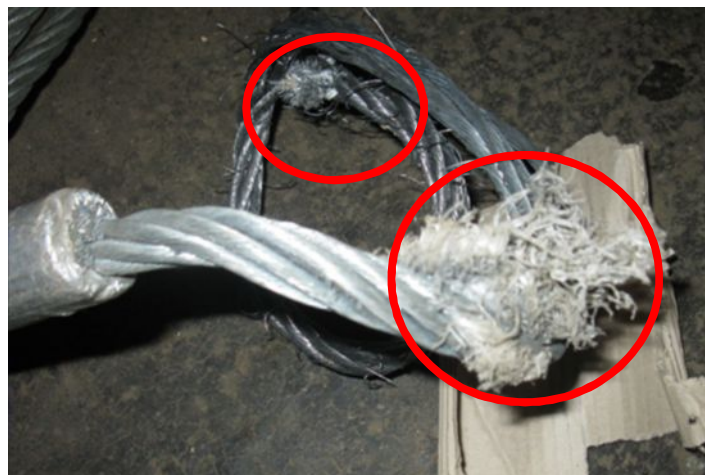
49.) Sérült teherfelvevő eszközök

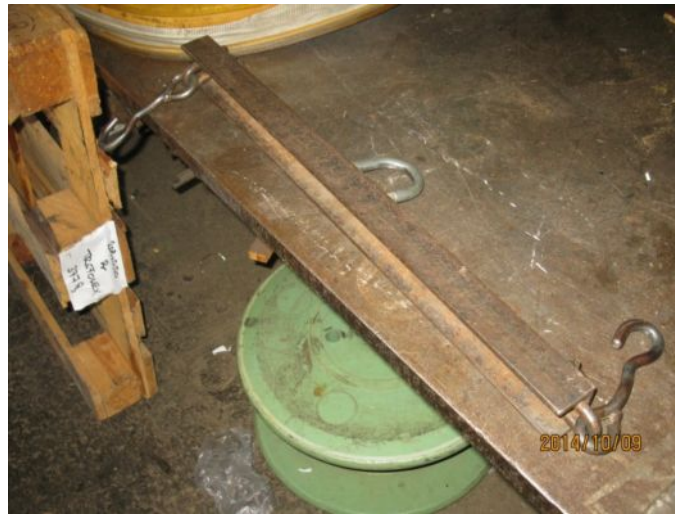
50.) Jelöletlen „házi készítésű” merev függesztő eszköz

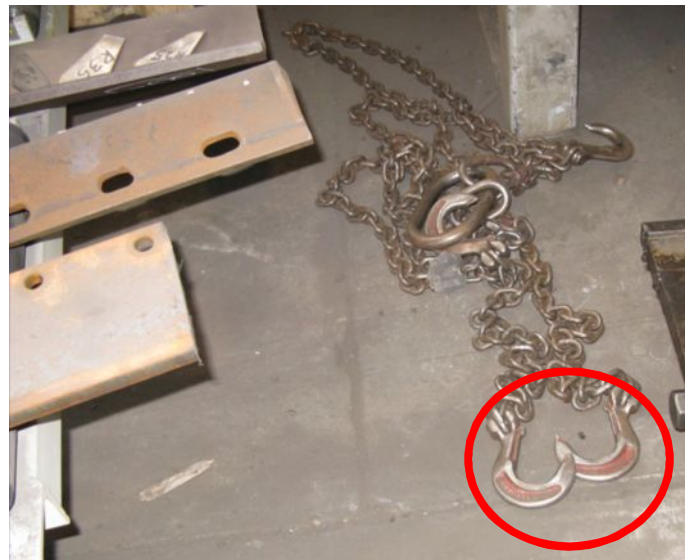
51.) Kinyúlt emelőhorgok a láncfüggesztéken

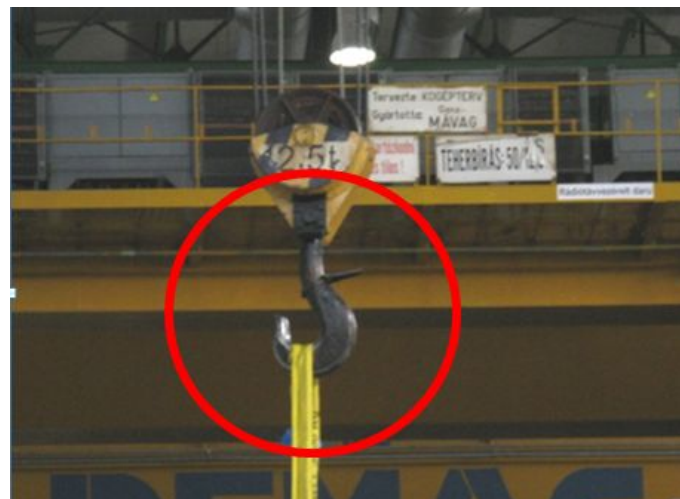
52.) Sérült emelőheveder és kiakadásgátló

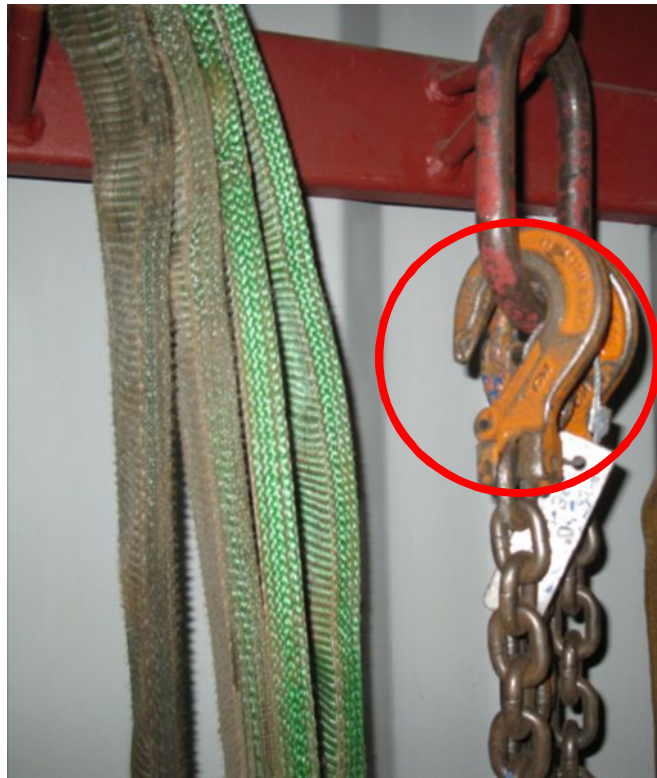
53.) Sérült és hibátlan segédeszközök együtt tárolása és hiányzó kiakadás gátló

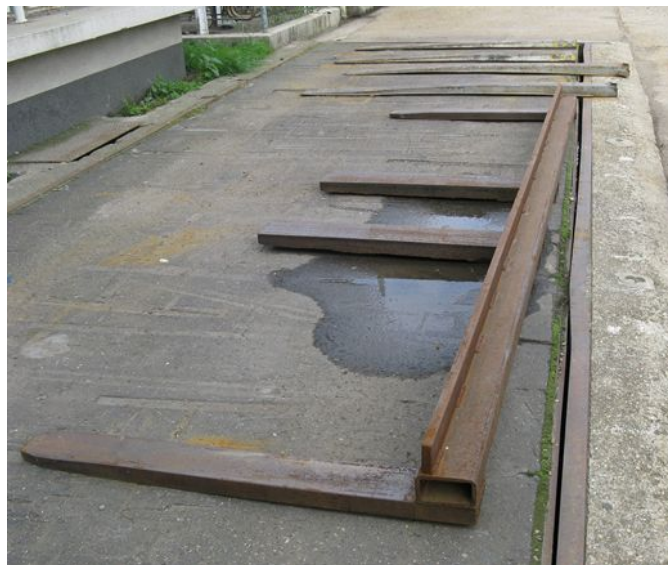
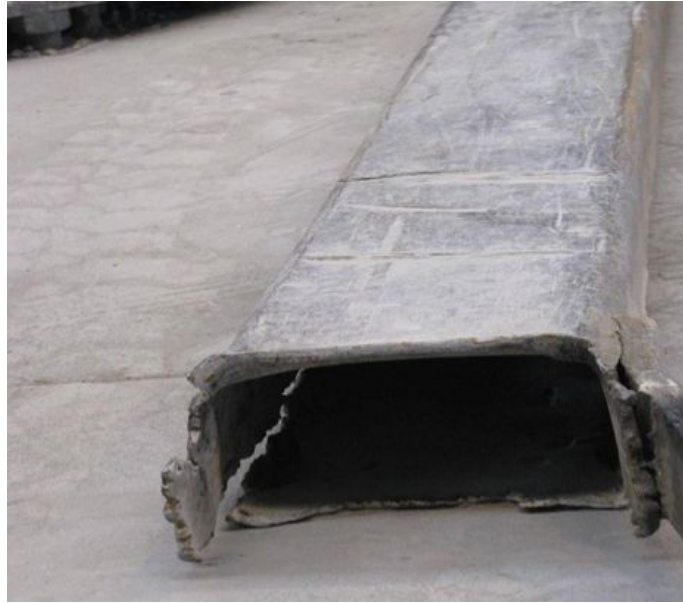
54.) Sérült, speciális, ismeretlen terhelhetőségű villaág hosszabbítók

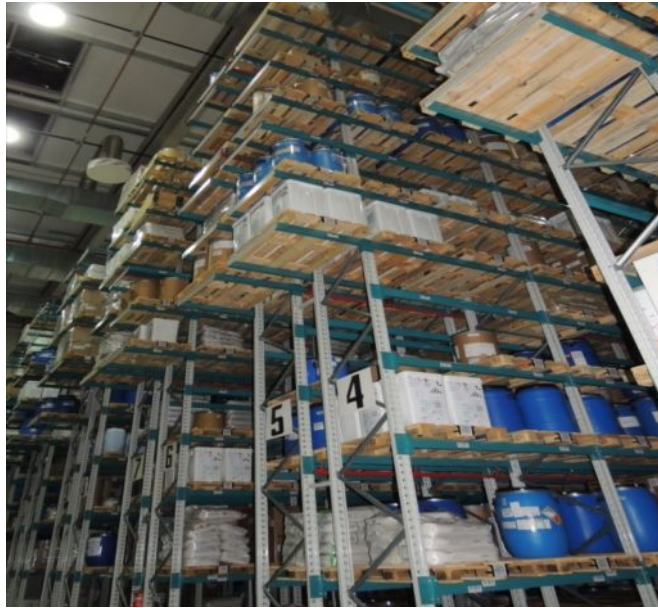
56.) Egy gyógyszergyártó munkahely alapanyag raktárában a többszintes tároló állványokon rögzítés nélkül tárolták a különböző tulajdonságú vegyi anyagokat.

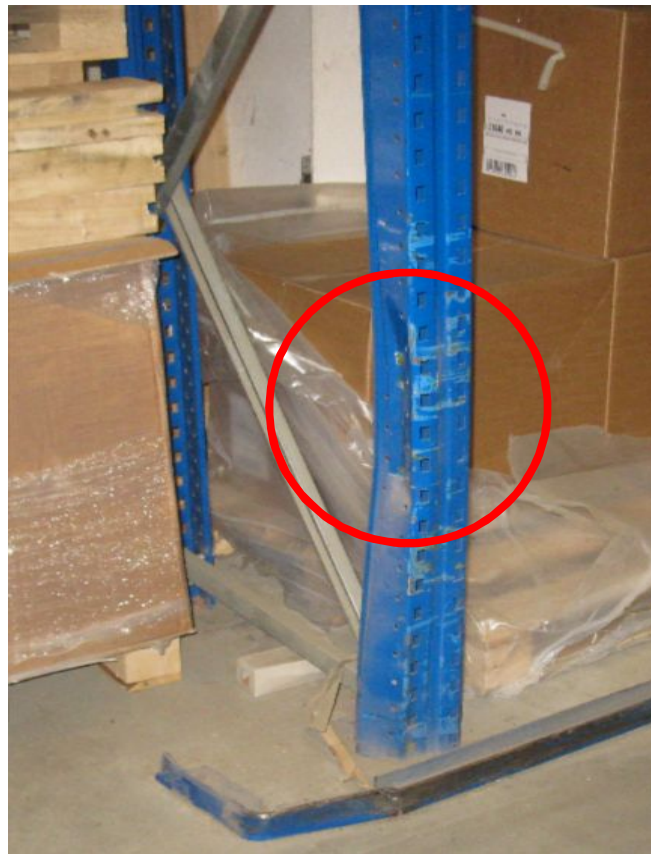
57.) Sérült, deformálódott tároló állványok

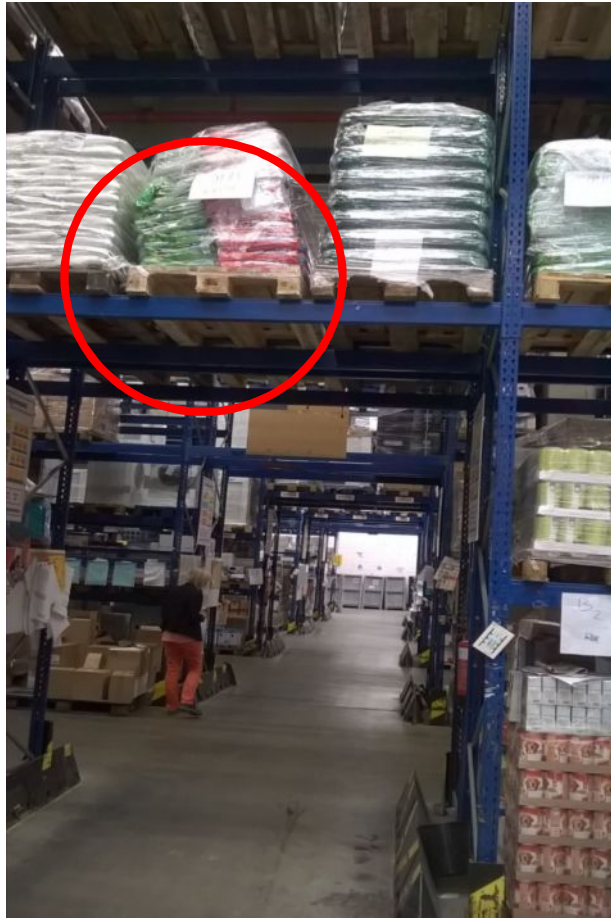
58.) A raktárban a közlekedési útvonal fölött kb. 4 m magasan kialakított tárolóhelyen a vízszintes gerendákon leesés, lebillenés veszélyes rakodólapos árut tároltak

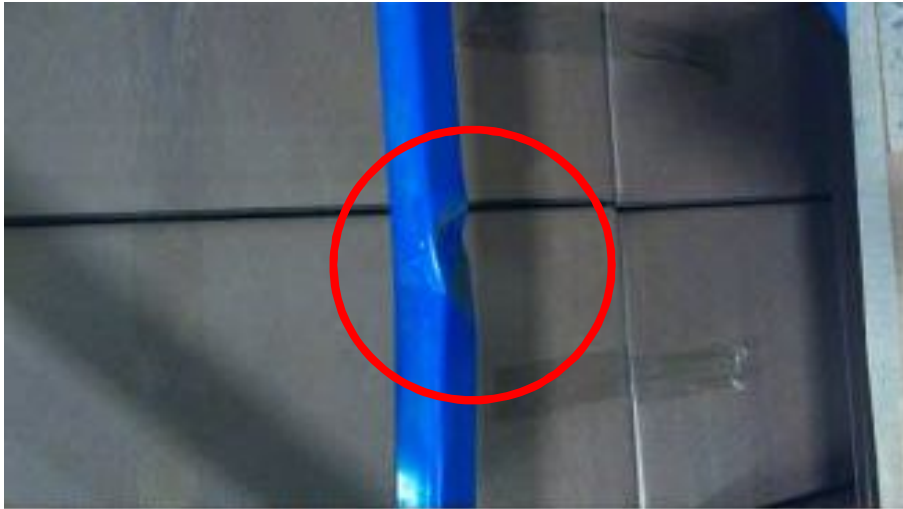
63.) Tárolóállvány targoncával való ütközés következtében deformálódott

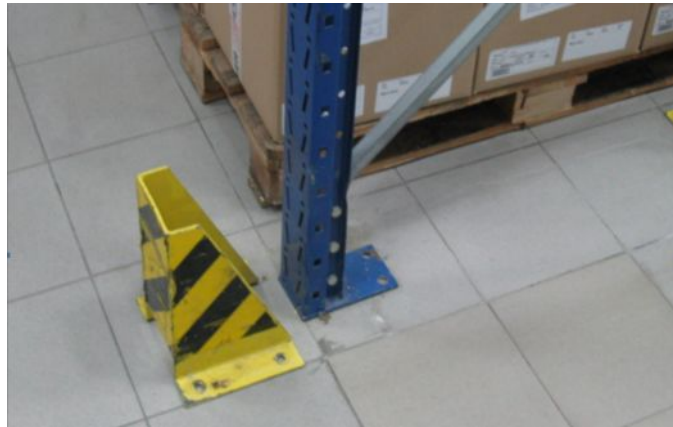
65.) Egy raktárban a targoncák állványhoz ütközése elleni védelmként a fekete-sárga csíkozású ütközésgátlók biztosítottak voltak és az állványlábakhoz el is voltak helyezve, de ott nem voltak rögzítve.

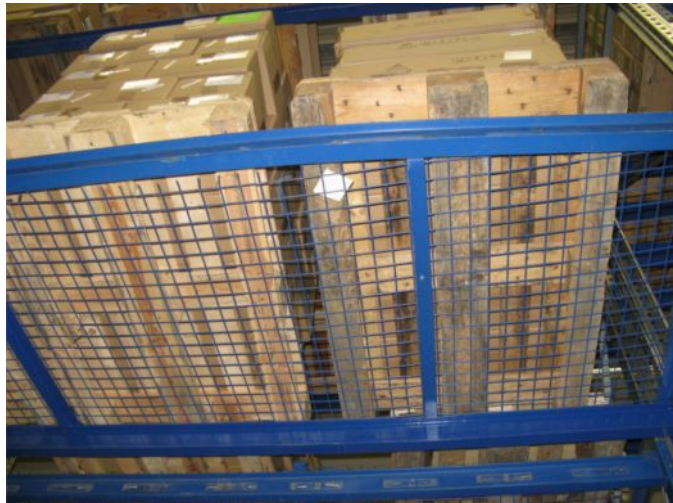
66.) Deformálódott raktári állvány

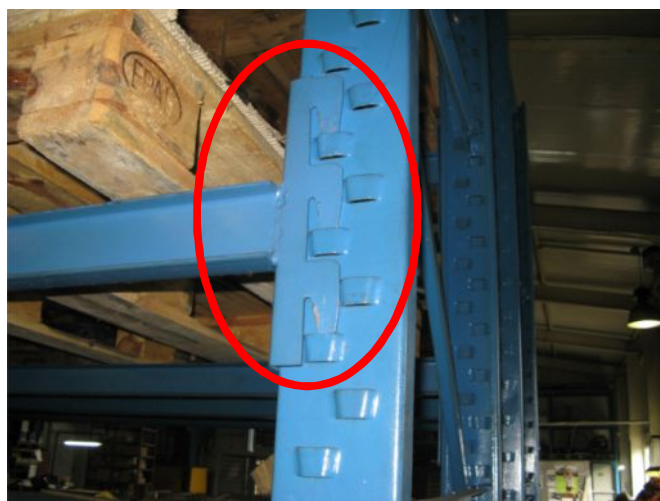
67.) Az állvány tárolórendájánál hiányzott a kiemelésgátló. A képen az eredménye.
